# Tilstandsrapport

Enebolig

Ånnerudskogen 38 , 1383 ASKER

Oppdragsnr.: 22644-1006

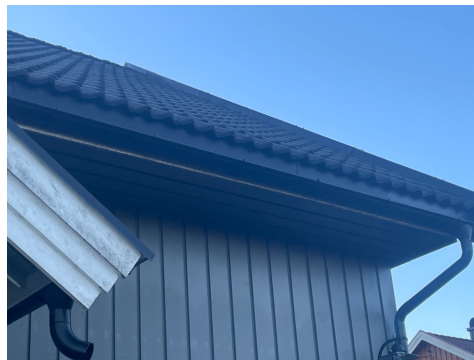
Manglende snøfangere medfører økt risiko for snø- og isras, noe som kan føre til personskade eller skade på eiendom.

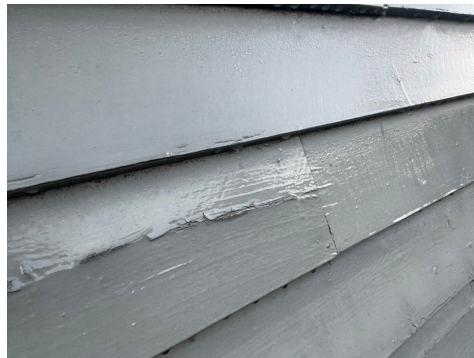
### TG 2 Veggkonstruksjon

Kledningen har liten klaring mot beslag, noe som kan medføre økt risiko for fuktopptak og redusert levetid på kledningen.

Det bør etableres tilstrekkelig lufting i nedre kant av kledningen for å hindre fuktopphopning og råteskader.

Tørkesprekker og liten klaring mot beslag bør utbedres for å redusere risikoen for vanninntrenging og forringelse av kledningen.

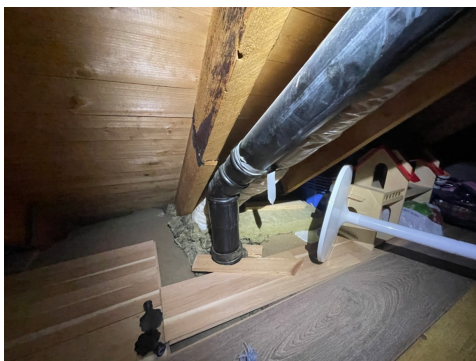
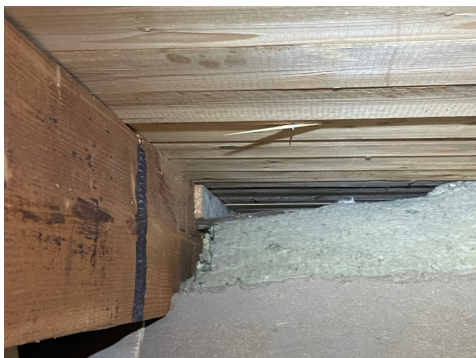
### TG 2 Takkonstruksjon/Loft

- Det er begrenset/dårlig ventilering av takkonstruksjonen.
- Det er påvist andre avvik:

OBS! Det er lagret eldre ventilasjonskanaler på loftet. Disse kan være laget av asbestholdig materiale, noe som innebærer en potensiell helsefare dersom de håndteres eller skades. Det anbefales å få materialene undersøkt av fagperson før eventuell fjerning eller arbeid i området.

Soilrøret bør isoleres for å hindre kondensering, da manglende isolasjon kan føre til fuktskader og redusert levetid på konstruksjonen.

Ventileringen av takkonstruksjonen i skråtaket bør forbedres for å redusere risikoen for kondens og påfølgende råteskader.

Det anbefales å få undersøkt de eldre ventilasjonskanalene på loftet for mulig asbestinnhold av kvalifisert fagperson, da håndtering eller skade på slike materialer kan medføre alvorlig helsefare.

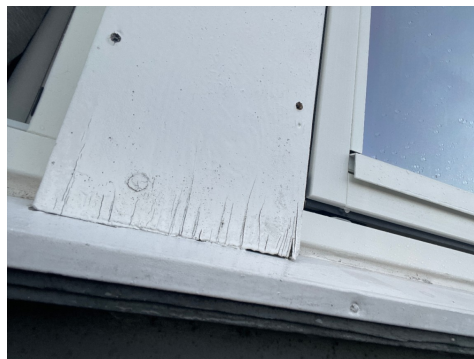
## TG 2 Vinduer

- Det er påvist avvik rundt innsettingsdetaljer.

Det er liten klaring mellom belistningen og vannbrettet.

Det bør etableres tilstrekkelig klaring mellom belistning og vannbrett for å unngå fuktopptak i treverket. Manglende klaring kan føre til fuktskader og redusert levetid på vindusdetaljene.

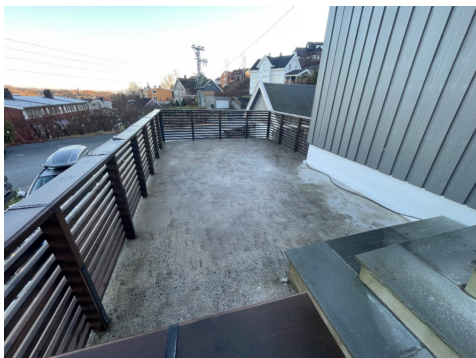
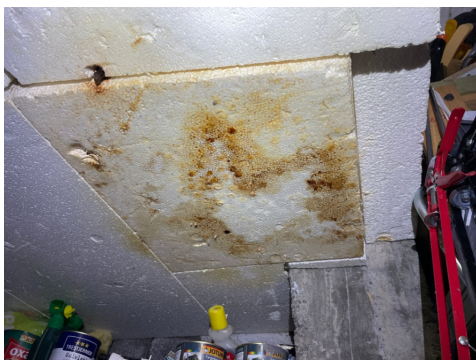
- Rekkverket er for lavt i forhold til dagens krav til rekkverkshøyder.
- Det er påvist andre avvik:

Det er påvist stedvis fuktgjennomtrengning i innvendig bod. Støpt terrassedekke har ikke tettesjikt.

Rekkverkshøyden bør økes for å tilfredsstille dagens krav, for å redusere risikoen for fallulykker.

Det bør etableres tettesjikt på det støpte terrassedekket for å hindre fuktinntrengning i underliggende konstruksjoner og innvendig bod. Manglende tettesjikt medfører økt risiko for fuktskader og redusert levetid på konstruksjonen.

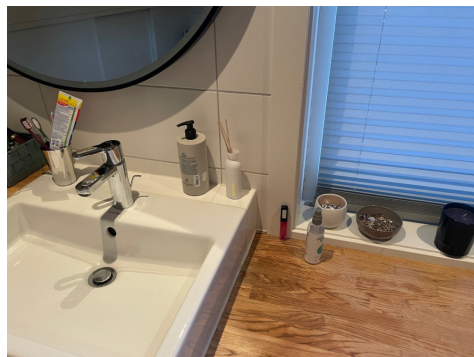
- Det er vindu/dør med ikke fuktbestandige materialer i våtsonen (ved vask, dusj, badekar, osv.), løsningen eller byggematerialet er uegnet.
- Det er påvist avvik i fuger.

Det er observert riss i fugene i det utvendige hjørnet utenfor våtsonen.

Risset i fugen i det utvendige hjørnet utenfor våtsonen bør utbedres for å hindre videre forringelse av materialene.

Det bør vurderes sprutbeskyttelse ved vask, da det er vindu/listverk av tre i våtsonen. Dersom tiltak ikke utføres, kan dette føre til fuktskader og redusert levetid på tilstøtende konstruksjoner.

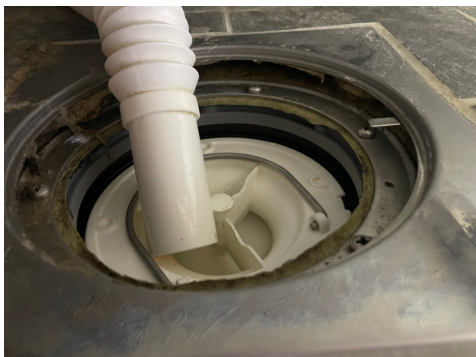
Sluk under kabinett

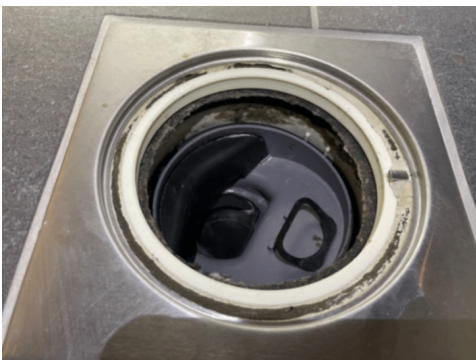
Sluk under benk

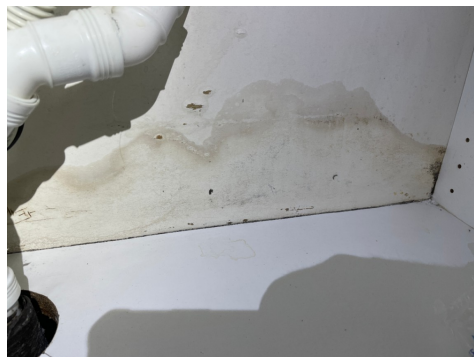
Det er fuktskjolder i skapet under vasken. Det var tørt på befaringsdagen. Det er antydning til forekomst av svartsopp.

Fuktskjolder og antydning til svartsopp bør undersøkes nærmere for å avdekke årsaken til fuktproblemet.

Dersom det påvises soppvekst, bør dette fjernes og berørte materialer eventuelt byttes ut for å unngå forringelse av inneklime og skade på konstruksjonen.

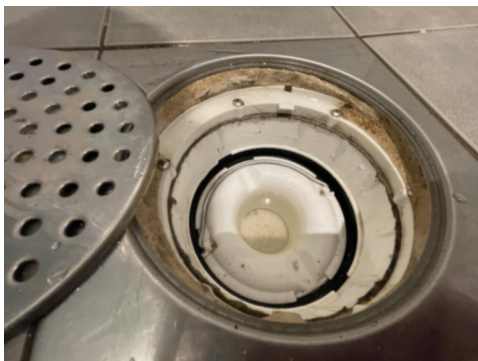
- Det er påvist at flisfuger har riss/sprekker.
- Det er påvist svertesopp i silikonfuger.

Det er observert avskaling i flisene. Dette kan medføre økt fare for fuktopptak og videre skader dersom det ikke utbedres.

Flisfuger med riss og sprekker bør utbedres, og svertesopp i silikonfuger bør fjernes og fugene eventuelt byttes ut.

Avskaling i flisene bør også utbedres for å redusere faren for fuktopptak og videre skader.

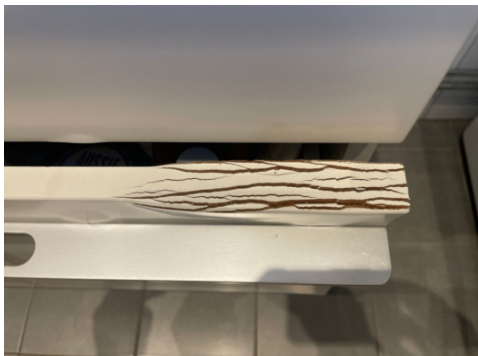
## TG 2 Sanitærutstyr og innredning

- Det er påvist skader på innredning.

Utbedring av skader på innredningen bør utføres for å unngå unødige fuktbelastning og for å lukke avviket.

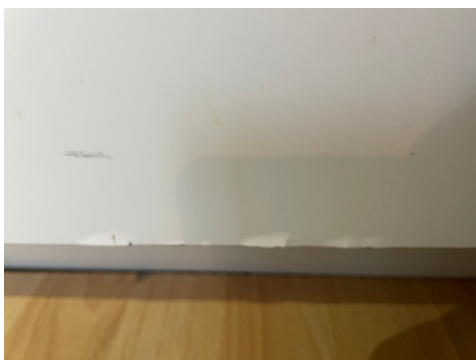
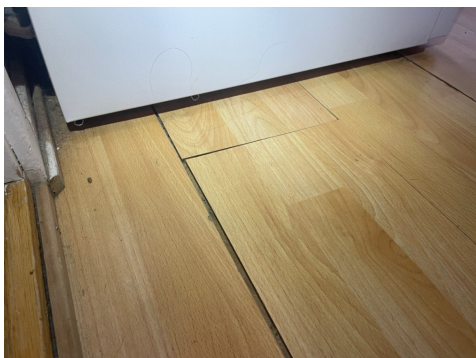
- Det er påvist skader/fuktskjolder i kjøkkengulvet.
- Det er påvist at overflater har noe skader.

Det er tegn til eldre skader i gulvet ved kjøleskapet.

Skader i skapfronter er av mindre kosmetisk karakter, men bør utbedres for å opprettholde et pent og funksjonelt kjøkken.

Svelling og skader i gulvet ved kjøleskap bør undersøkes nærmere og utbedres for å hindre videre skadeutvikling og redusere risikoen for fuktskader i konstruksjonen.

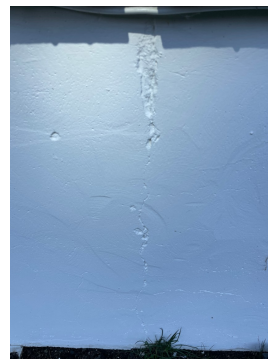
## TG 2 Grunnmur og fundamenter

- Grunnmuren har sprekkdannelser.

Grunnmuren bør holdes under oppsyn for eventuelle endringer, da sprekker kan utvikle seg og føre til økt risiko for fuktinntrenging eller svekkelse av konstruksjonen over tid.
