# Tilstandsrapport

Enebolig

Rundhaugvegen 7 , 7715 STEINKJER

Befaringsdato: 23.02.2026

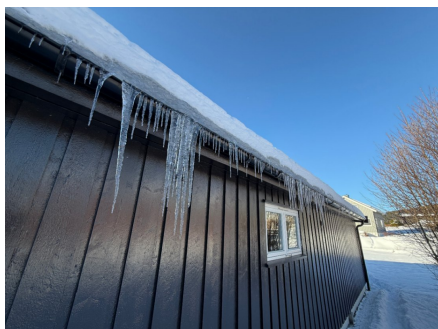
- Hele takkonstruksjonen er gjenbygget. Det er ingen mulighet til vurdering utover alder og observasjoner fra underliggende etg.
- Det er registrert istapper fra taket vinterstid.

Registrert istapper ved raft ved den ene langsiden av boligen. Dette kan indikere på utettheter og varmetap gjennom konstruksjonen som fører til ising når varm luft siver ut.

- Det må gjennomføres ytterligere undersøkelser.
- Innhent dokumentasjon, om mulig.

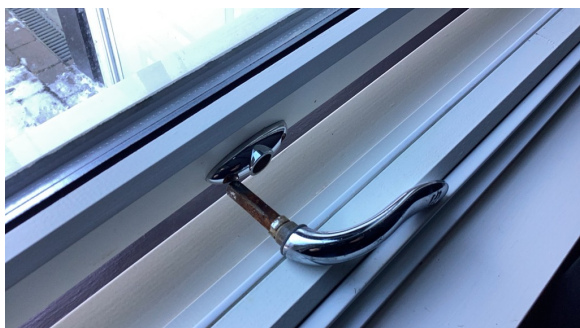
## TG 2 Vinduer - 2

- Det er avvik:

Lokale utbedringer.

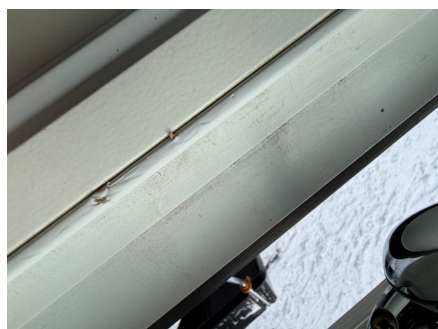
Registrert fuktskader i dørblad med svellinger og delaminering i nedre kant.

**Kostnadsestimat: Under 20 000**

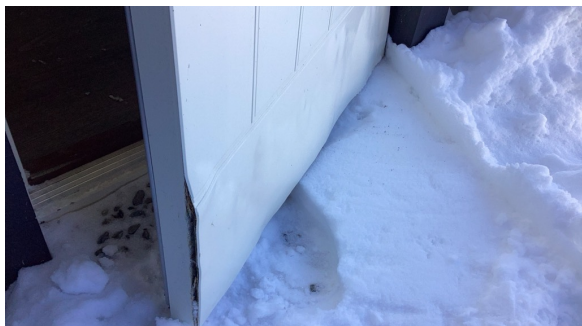
## ! TG 2 Dører - 2

Utadslående balkongdør, med 2-lags isolerglass i lav brystning. Glass datostemplet 1980.

- Det er avvik:

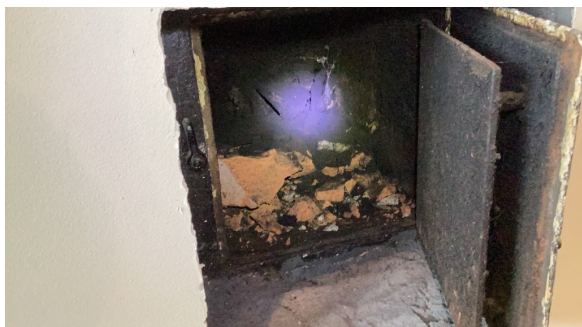
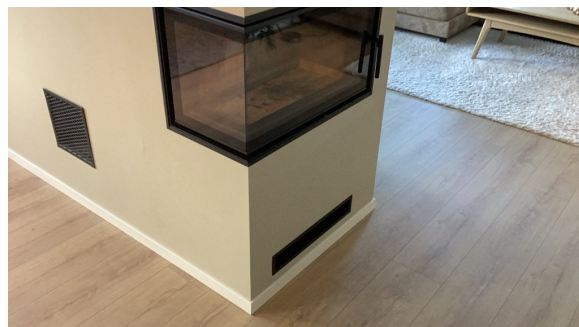
- Tidspunkt for piperehabilitering nærmer seg.
- Pipevanger må gjøres tilgjengelig.
- Det må monteres ildfast plate under/foran ildsted.

**Kostnadsestimat: 20 000 - 100 000**

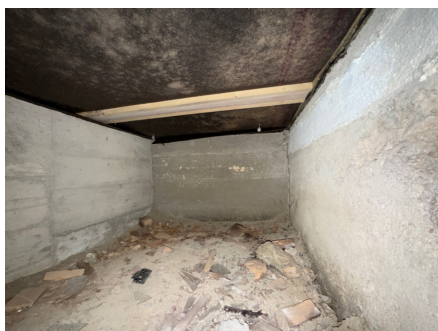
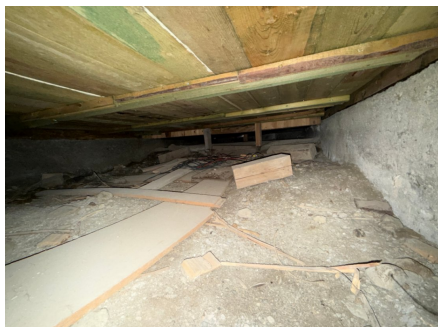
- Det er ikke adkomst til deler av kryptjelleren. Kryptjeller er kun vurdert i tilgjengelige deler. Kryptjeller regnes for å være en risikokonstruksjon som er utsatt for fukt- og råteskader i bunnsvill, trebjelkelaget og andre tilstøtende konstruksjoner, på grunn av fuktighet fra grunnen og kondensering ved temperaturforskjeller. Selv om det ikke er avdekket tegn på skader, betyr ikke dette nødvendigvis at det ikke foreligger skader i eller i forbindelse med kryptjelleren.
- Kryptjeller har en uavklart situasjon, konstruksjon med skadepotensiale

Edderkopper og kokonger relatert til fuktproblemer er registrert i kammer under karnapp.

Manglende plast på grunnen i enkelte kammer, utsatt for fuktopptrekk fra grunnen.

Kryptjellere har behov for jevnlig inspeksjon for å kunne stoppe skadeutvikling på et tidlig tidspunkt.

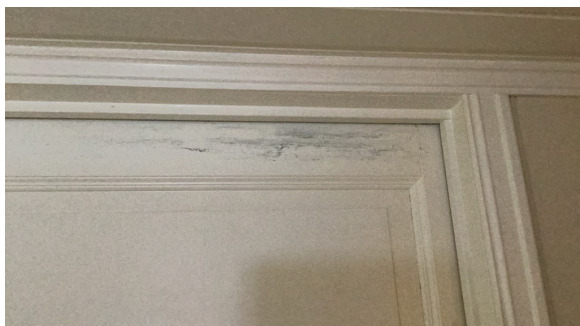
- Det er påvist avvik som tilsier at det bør foretas tiltak på enkelte dører.

- Enkelte dører må justeres.

Lokale utbedringer.

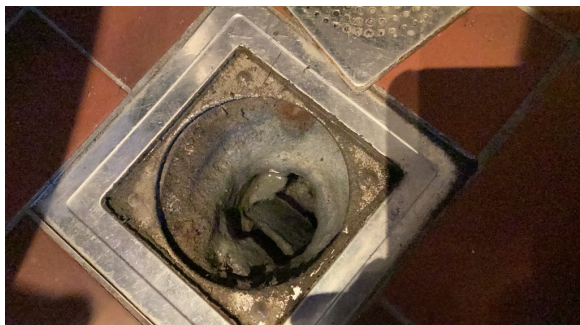
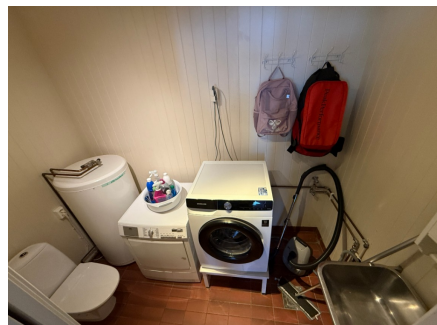
- Våtrommet har behov for omfattende oppgraderinger. For å sikre en løsning som oppfyller gjeldende krav, bør tettesjikt, sluk og røropplegg oppgraderes og dokumenteres.
- Manglende oppgradering av våtrommet medfører høy risiko for at konstruksjonene ikke vil tåle vanlig bruk av vann eller lekkasjer. Dette kan føre til fuktskader på tilstøtende konstruksjoner.

**Kostnadsestimat: 200 000 - 500 000**

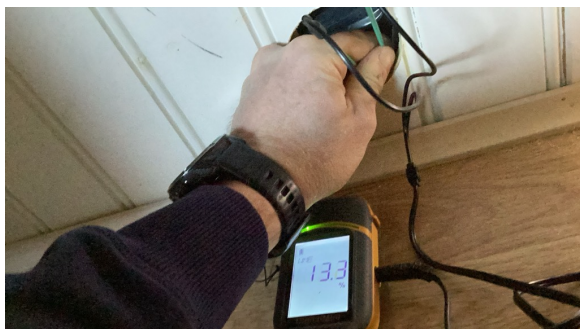
Hulltaking er foretatt uten å påvise unormale forhold. Hulltaking er foretatt fra soverom.

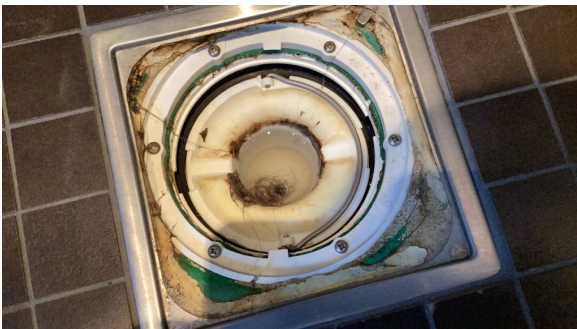
Det er viktig å merke seg at levetiden til en membran varierer basert på kvalitet, installasjon og bruk. Eldre membraner kan bli sprø og sprekke opp, noe som fører til at de mister sin vanntettende funksjon. Dette kan resultere i vannlekkasjer gjennom vegger og gulv og fuktskader.

Overvåk tilstanden jevnlig. For å få tilstandsgrad 0 eller 1 må tettesjiktet skiftes ut, men tidspunktet for når dette er nødvendig er vanskelig å si noe om.

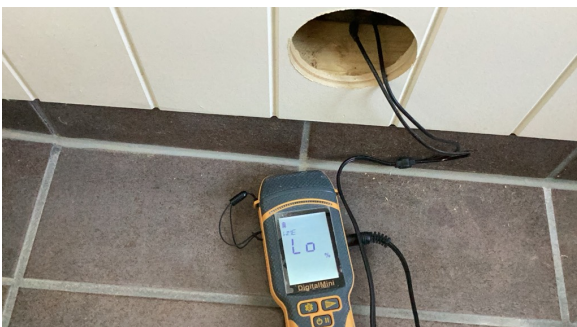
Hulltaking er foretatt uten å påvise unormale forhold. Hulltaking er foretatt fra toalettrom.

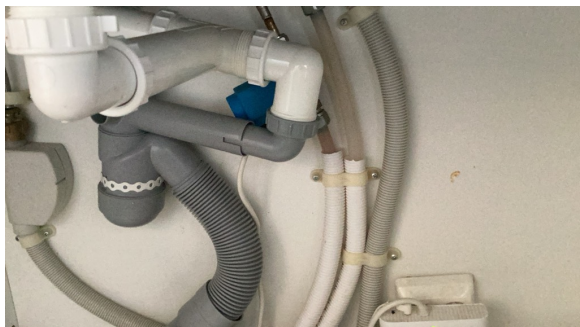
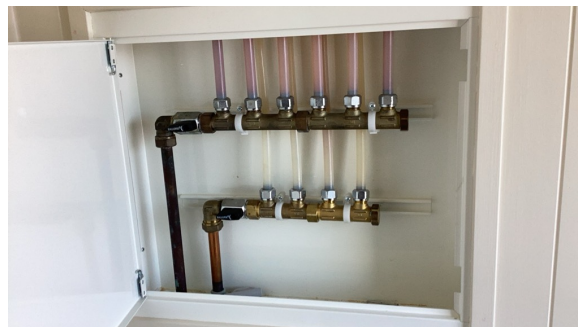
- Det er ikke påvist tilfredsstillende løsning for å synliggjøre lekkasje fra innebygget systerne.
- Toalettrom mangler tilluftsentilering, f.eks. spalte/ventil ved dør.

- Det bør etableres tilfredsstillende tilluft til toalettrom, f.eks. luftespalte ved dør e.l.
- Det må gjennomføres ytterligere undersøkelser.
- Det må foretas tiltak for å lukke avviket.
- Uten dreneringsløsning/lekkasjesikring kan lekkasjer pågå over lang tid uten å bli oppdaget. Dette kan føre til omfattende fuktskader i omkringliggende byggematerialer.

- Rørkurser på rør-i-rør system bør merkes.
- Det er ikke behov for utbedringstiltak siden anlegget fungerer i dag, men ut ifra alder kan skader plutselig oppstå på eldre anlegg.
- Det må monteres tettemuffer i enden av varerørene.

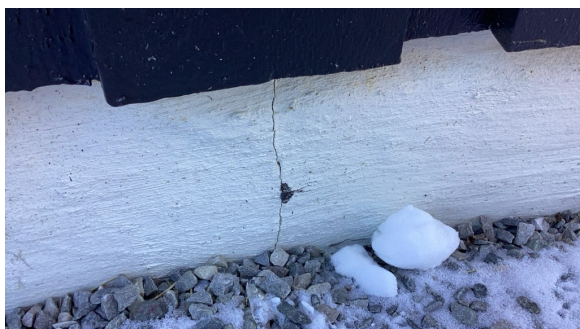
Registrert sprekk i mur.

Fortløpende observasjoner og vedlikehold.
