Rundhaugvegen 7, 7715 STEINKJER

**Lekker enebolig i familievennlig  
boligområde | 4 soverom og 3  
stuer | Solfylte uteområder |  
Garasje med elbillader**

# Tilstandsrapport

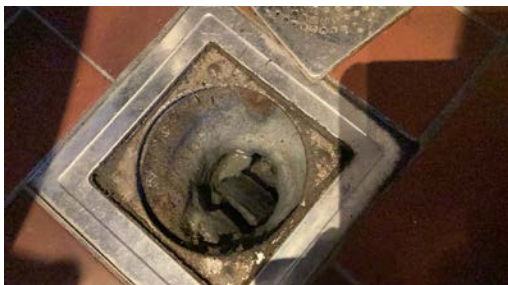
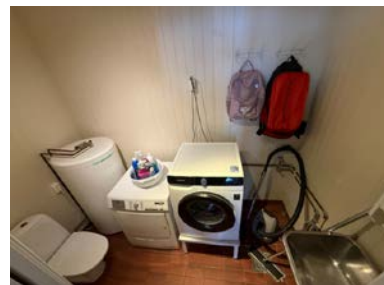
- Våtrommet har behov for omfattende oppgraderinger. For å sikre en løsning som oppfyller gjeldende krav, bør tettesjikt, sluk og røropplegg oppgraderes og dokumenteres.
- Manglende oppgradering av våtrommet medfører høy risiko for at konstruksjonene ikke vil tåle vanlig bruk av vann eller lekkasjer. Dette kan føre til fuktskader på tilstøtende konstruksjoner.

**Kostnadsestimat: 200 000 - 500 000**

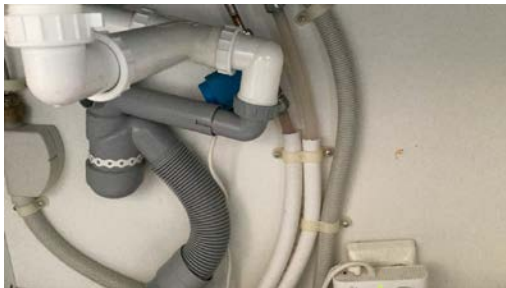
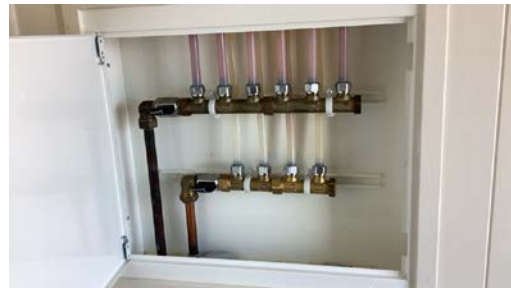
## TG 2 Avløpsrør

Det er avløpsrør av plast og støpjern. Enkelte rør er skiftet de senere år ifm oppgraderinger. Bemerkes om at avløpsrør i all hovedsak ligger skjult inne i vegger/ gulv og ikke er besiktiget utover enkel funksjonstesting.

- Det er ikke behov for utbedringstiltak siden anlegget fungerer i dag, men ut ifra alder kan skader plutselig oppstå på eldre anlegg.
