# Tilstandsrapport

Enebolig

Linneaveien 1, 1182 OSLO

Befaringsdato: 03.06.2025

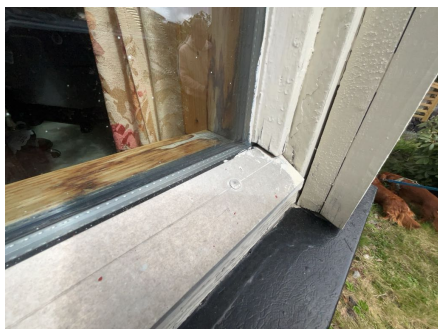
## Dører

Eldre vindu/dør, med begrenset isolasjonsevne pga. værslitasje, bruk og utvendig fuktbelastning, slitasje av pakninger etc. Punkterte vinduer er vanskelig å oppdage i enkelte tilfeller/værtyper, eventuell punktering kan ikke oppdages før ved eks. et væromslag etc.

Avvikene gir grunn til å overvåke forholdet nøye for å unngå større skade eller følgeskader. Det må påregnes oppussing, utskiftninger av pakninger, glass og vedlikehold av dører. Om dette ikke utføres kan det gi nedsatt isolasjonsevne og nedkorte brukstid.

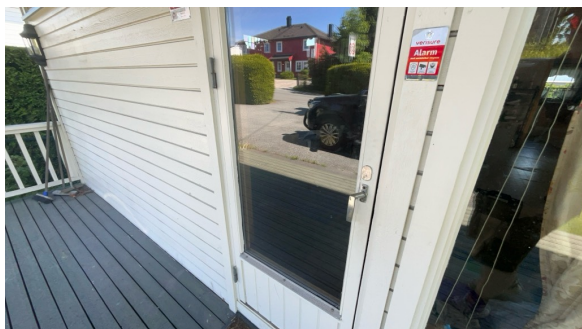
## TG 2 Balkonger, terrasser og rom under balkonger

- Åpninger i rekkverk er ikke i henhold til krav i dagens forskrifter.
- Rekkverket er for lavt i forhold til dagens krav til rekkverkshøyder.
- Det er påvist andre avvik:

Oppussing/rehabiliteringer kan påregnes. Avvikene gir grunn til å overvåke forholdet nøye for å unngå større skade eller følgeskader. Utbedringer må påregnes pga. sikkerhet, person skader kan oppstå.

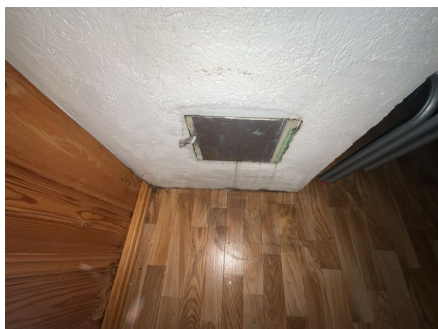
## TG 3 Rom Under Terreng

Gulvet har beleg. Veggene har panel. Hulltaking er foretatt og det er påvist avvik i konstruksjonen. Hulltaking er foretatt ved/i Stue. Fuktkvotemåling (vekt%) i konstruksjonen ble målt til 19. Det bemerkes at undersøkelsene kun er en punktvis stikkprøve på et område av konstruksjon, dvs. at skader i andre deler av konstruksjonen ikke kan utelukkes.

- Det er gjennom målinger påvist høyt fuktnivå i trevegger i underetg./kjeller, det er derfor ikke foretatt hulltaking
- Det er i hulltaking påvist fukt-/råteskader.

Det er plast på innsiden av panel, ved drenering på utsiden med plast får ikke vegg pustet og fukskader kan oppstå. Mulig årsak kan være kapitalærsug eventuelt feil konstruksjon med varm og kalde soner samt svekkelse i dreneringen. 19 vektprosent fukt kan gi gode vekstvilkår for sopp, fukskader m.m.

- Ytterligere undersøkelser må foretas for å få kartlagt tilstanden og omfanget på eventuelle skader.
- Ytterligere undersøkelser må foretas for å få kartlagt årsak og omfanget på eventuelle skader.

Avvikene gir grunn til å overvåke forholdet nøye for å unngå større skade eller følgeskader. Om man ikke utbedrer dette kan skaden kunne utvikle seg til større omfang. Det kan ikke utelukkes skjulte fuktproblematikk, da det er registrert fukt. Oppussing/rehabiliteringer samt nærmere undersøkelser må påregnes. Konsekvensen med økt fuktbelastning i boliger kan være vekstvilkår for sopp og råteskader.

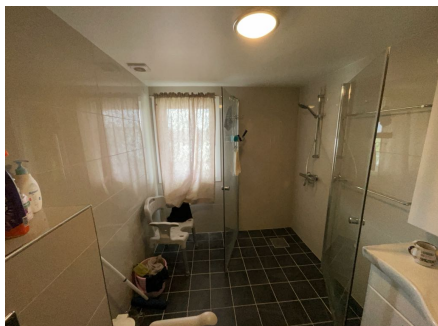
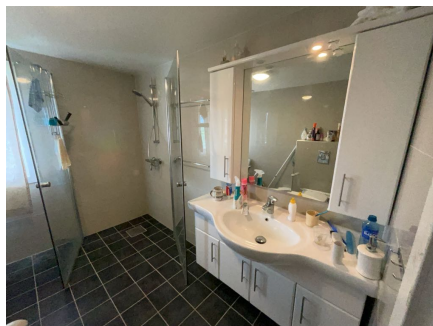
### TG 1 Overflater vegger og himling

- Det er påvist avvik i krav til høydeforskjell/fall-løsning på våtrommet.

- Til tross for avviket i fall/høydeforskjell til sluk, vil gulvet fortsatt kunne lede vann mot sluket, men med redusert effektivitet. Dette kan potensielt øke risikoen for vannansamling i enkelte områder av badet.
- Det må foretas utbedring av avviket.

Oppussing/rehabiliteringer må påregnes for å lukke avviket. Fare for at vann ikke renner tilstrekkelig til sluk ved vannutstrømning på gulvflaten, det er risiko for at vann kan trekke ut til tilstøtende rom og påføre fuktskader, en oppbygging/oppkant ved terskel kan være med på å begrense dette som et av flere tiltak.

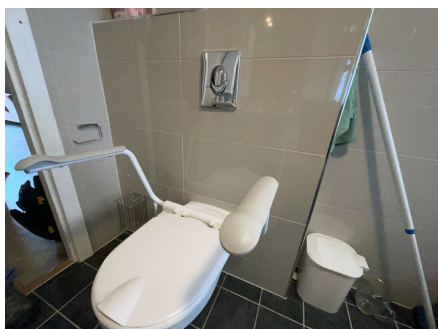
### Ventilasjon

Det kommer ikke tilstrekkelig luft til våtrommet, konsekvens kan være undertrykk/overtrykk samt dårlig innneklima som kan gi kondensskader.

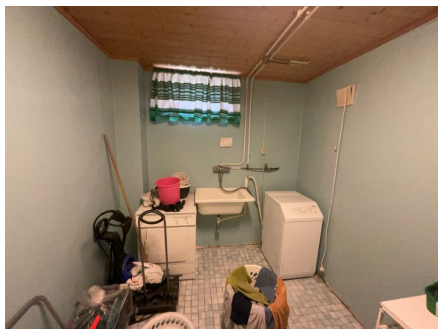
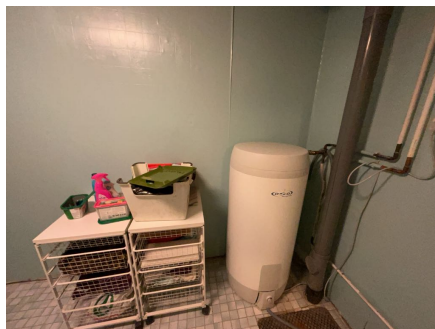
### TG 2 Tilliggende konstruksjoner våtrom

Hulltaking er foretatt uten å påvise unormale forhold. Hulltaking er foretatt ved/i Bod. Det bemerkes at undersøkelserne/hulltagningen kun er en punktvis stikkprøve på et område av konstruksjon, dvs. at skader i andre deler av konstruksjonen ikke kan utelukkes.

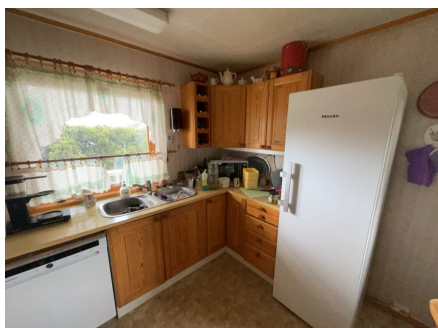
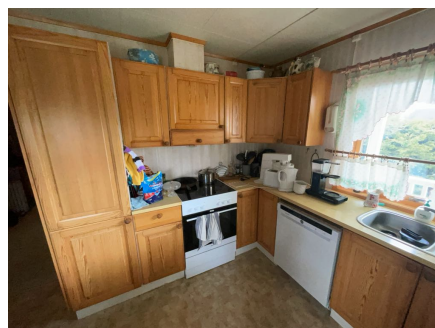
### TG 2 Avtrekk

Eldre elektriske installasjoner kan plutselig slutte å fungere, noe som kan føre til økt matos og dårlig innneklima.

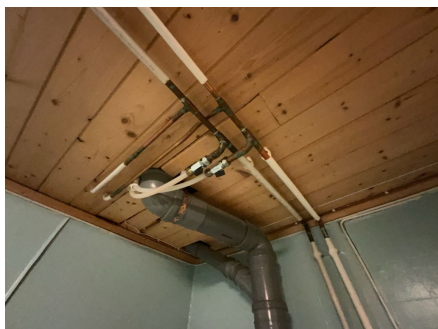
### TG 2 Avløpsrør

Avløpsrør av plast og støpejern. Merk at takstingeniør ikke er VVS fagmann og kontrollen er begrenset til det visuelle. Egen kontroll med vvs fagkyndig anbefales.

- I forbindelse med oppgradering av våtrom vil det være naturlig med utskiftning av rør.
- Tidspunkt for utskiftning av avløpsrør nærmer seg.
- Overvåk tilstanden jevnlig. For å få tilstandsgrad 0 eller 1 må røranlegget skiftes ut, men tidspunktet for når dette er nødvendig er vanskelig å si noe om. Ved renovering, påse at røranlegget dokumenteres av fagperson.

Avvikene gir grunn til å overvåke forholdet nøye for å unngå større skade eller følgeskader. Skader kan plutselig oppstå på eldre anlegg med avvik, rørbrudd kan forårsake store vannskader i boliger. Utskiftninger må påregnes. Ingen dokumentasjon på avløpsrør.
