Linneaveien 1, 1182 OSLO

**Romslig familiebolig m/  
moderniseringsbehov | Skjermet  
hage med egen inngang kjeller**

**Salgsobjekt:** Enebolig  
**Eierform:** Eiet  
**Byggeår:** 1988  
**BRA-i/BRA Total** 209/209 kvm  
**Tomtstr.:** 551.1 m<sup>2</sup>  
**Soverom:** 3  
**Antall rom:** 6  
**Gnr./bnr.** Gnr. 149, bnr. 33  
**Oppdragsnr.:** 1009250054

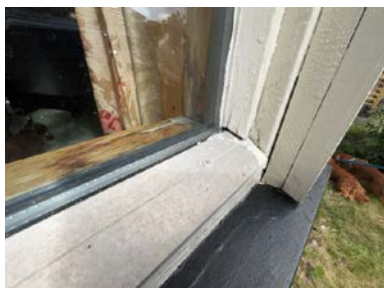
## Dører

Brun glatt dør til kjeller. Brun glatt ytterdør. Terrassedør med 2 lags isolerglass.

Avvikene gir grunn til å overvåke forholdet nøye for å unngå større skade eller følgeskader. Det må påregnes oppussing, utskiftninger av pakninger, glass og vedlikehold av dører. Om dette ikke utføres kan det gi nedsatt isolasjonsevne og nedkorte brukstid.

- Det må foretas tiltak for å lukke avviket.

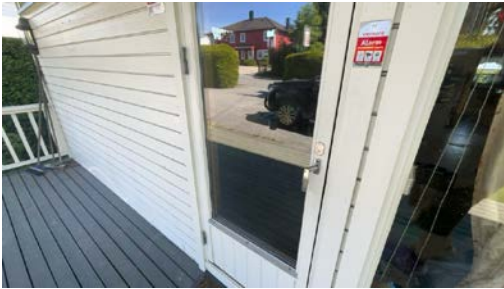
## TG 2 Balkonger, terrasser og rom under balkonger

Terrasse på ca. 13 m<sup>2</sup> i 1 etg.

- Det er ikke krav om utbedring av åpninger i rekkverk til dagens forskriftskrav.
- Det er ikke krav om utbedring av rekkverkshøyde opp til dagens forskriftskrav.

Oppussing/rehabiliteringer kan påregnes. Avvikene gir grunn til å overvåke forholdet nøye for å unngå større skade eller følgeskader. Utbedringer må påregnes pga. sikkerhet, person skader kan oppstå.

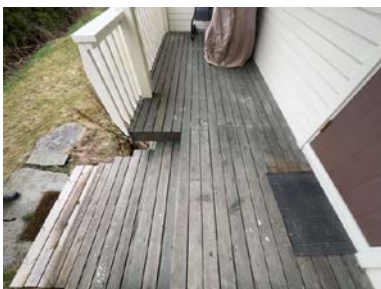
## TG 3 Utvendige trapper

Ståltrapp til kjeller. Utvendig tretrapp fra terrasse.

**Kostnadsestimat: 10 000 - 50 000**

Utbedringer må påregnes pga. sikkerhet, person skader kan oppstå. Det må monteres håndløpere til trapp. Rekkverk må monteres.

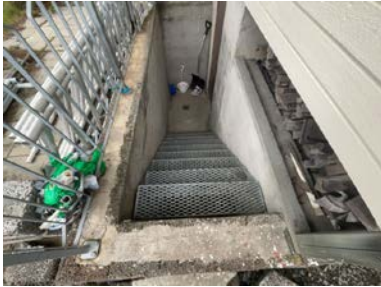
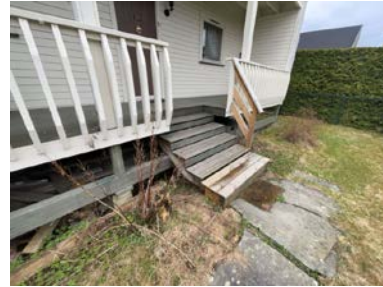
### TG 3 Overflater

Oppussing/rehabiliteringer må påregnes samt ytterligere undersøkelser ang. fukt med åpning av konstruksjoner etc. Avvikene gir grunn til å overvåke forholdet nøye for å unngå større skade eller følgeskader. Skader kan plutselig oppstå på eldre bygningsdeler som forårsaker skader/utgifter.

**Kostnadsestimat: Over 300 000**

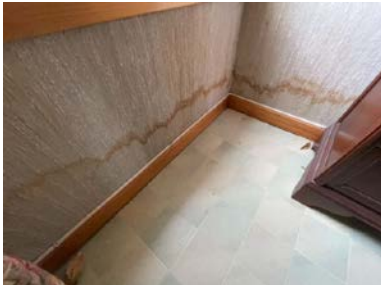
### TG 2 Etasjeskille/gulv mot grunn

Etg. skiller i treverk og støpt dekke på grunn. Det er målt høydeforskjell igjennom boligen, målt i stue i 1 etg. og stue i 2 etg. ikke målt bak sofaer, senger, innredninger etc.

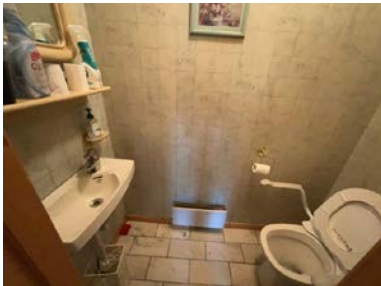
### TG 2 Vannledninger

Avvikene gir grunn til å overvåke forholdet nøye for å unngå større skade eller følgeskader. Skader kan plutselig oppstå på eldre anlegg med avvik, rørbrudd kan forårsake store vannskader i boliger. Utskiftninger må påregnes.

- Tidspunkt for utskiftning av vannledninger nærmer seg.
- I forbindelse med oppgradering av våtrom vil det være naturlig med utskiftning av rør.
- Overvåk tilstanden jevnlig. For å få tilstandsgrad 0 eller 1 må røranlegget skiftes ut, men tidspunktet for når dette er nødvendig er vanskelig å si noe om. Ved renovering, påse at røranlegget dokumenteres av fagperson.
- Anlegget må sjekkes av fagperson, som må utføre eventuelle tiltak på anlegget.

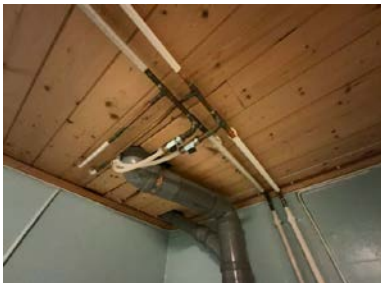
### TG 2 Avløpsrør

Avløpsrør av plast og støpejern. Merk at takstingeniør ikke er VVS fagmann og kontrollen er begrenset til det visuelle. Egen kontroll med vvs fagkyndig anbefales.

Avvikene gir grunn til å overvåke forholdet nøye for å unngå større skade eller følgeskader. Skader kan plutselig oppstå på eldre anlegg med avvik, rørbrudd kan forårsake store vannskader i boliger. Utskiftninger må påregnes. Ingen dokumentasjon på avløpsrør.

- I forbindelse med oppgradering av våtrom vil det være naturlig med utskiftning av rør.
- Tidspunkt for utskiftning av avløpsrør nærmer seg.
- Overvåk tilstanden jevnlig. For å få tilstandsgrad 0 eller 1 må røranlegget skiftes ut, men tidspunktet for når dette er nødvendig er vanskelig å si noe om. Ved renovering, påse at røranlegget dokumenteres av fagperson.
