# Tilstandsrapport

Fritidsbolig

Skjemstadstubben 8, 7670 INDERØY

Rapportdato: 05.05.2025

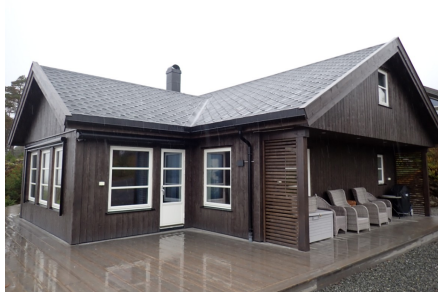
## TG 2 Veggkonstruksjon

Kledningen går nesten helt ned på terreng/markterrasse, noe som øker risikoen for fuktopptrekk og påfølgende fukt/råteskader. På grunn av at kledningen er avsluttet så lavt er det ikke mulig å kontrollere om kledningen er luftet og om det er etablert musesperre.
