# Tilstandsrapport

📍 Pilestredet 75C , 0354 OSLO

# gnr. 214, bnr. 472, snr. 18

Befaringsdato: 24.02.2026

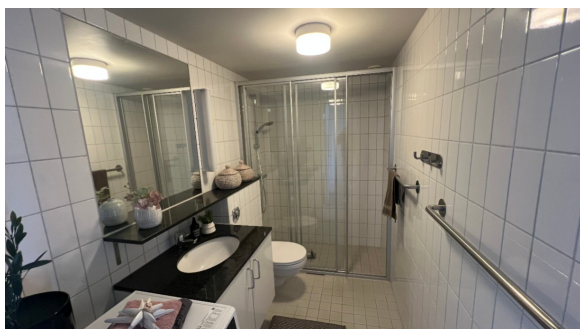
## 4. ETASJE > BAD

Manglende høydeforskjell mellom sluk og terskel kan medføre at vann ledes ut av baderommet ved lekkasje eller ved større vannmengder enn normalt. Dette øker risikoen for vannskader i tilstøtende rom og konstruksjoner ved et eventuelt uhell.

Når tettesjiktet har passert store deler av forventet levetid, reduseres materialets robusthet. Dette øker sannsynligheten for gradvise fuktskader ved økt belastning, bevegelser i underlaget eller generell slitasje. Rommet fungerer etter dagens bruk, men tåler mindre avvik og har svekket sikkerhetsmargin over tid.

Lokal utbedring kan utføres (innebærer fjerning av fliser ved terskel). Avviket vurderes ikke å kreve akutte tiltak dersom øvrige løsninger fungerer som forutsatt, men bør inngå i planlagt vedlikehold eller rehabilitering.

Det anbefales jevnlig kontroll av rommet for tidlige tegn til fuktpåvirkning, og at man planlegger modernisering innen rimelig tid for å redusere risikoen for skadeutvikling. Eventuell eldre slukløsning vurderes samtidig ved fremtidig oppgradering.

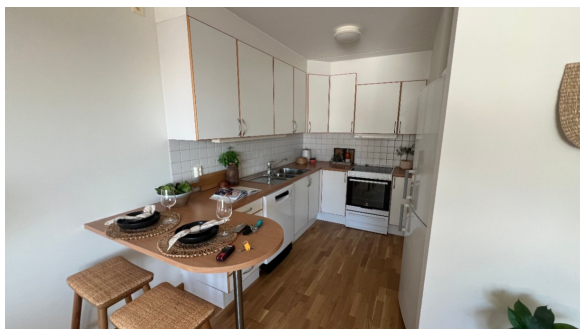
### 4. ETASJE > STUE/KJØKKEN

Normal forventet bruksslitasje.  
Tilstandsgrad satt ut fra helhetlig vurdering av rommet og innredning.
