Tilstandsrapport

Boligbygg med flere boenheter – ikke godkjent

Lundelveien 12, 3211 SANDEFJORD

Befaringsdato: 20.11.2024

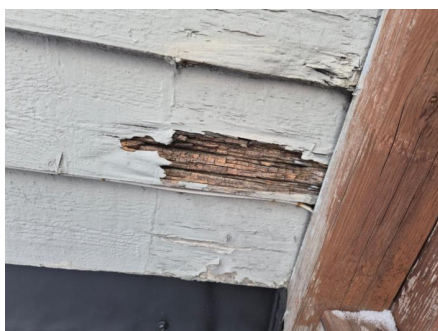
- Det er påvist betydelige råteskader i bordkledningen.
- Det er ingen musesperre i nedre kant av konstruksjon.

Store råteskader på vegger.

- Råteskadet trekledning må skiftes ut.
- Musesperre må etableres.

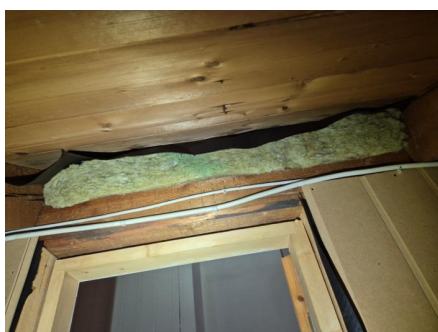
Lite/ingen lufting over innredet loftetasje.

- Lufting/ventilering bør forbedres.

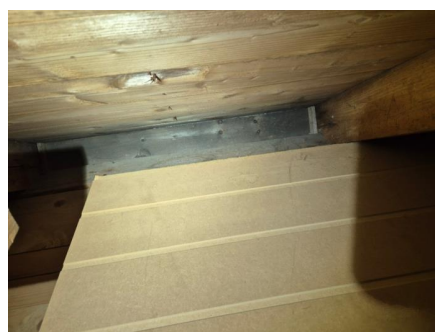
Ingen lufting i nedre del av konstruksjon.

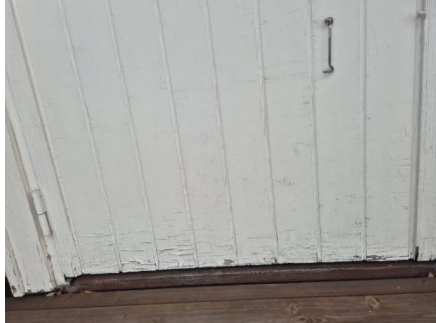
Værslitt balkongdør i 2. etg.

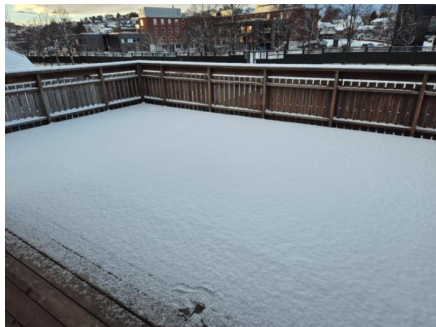
Snødekket dekke.

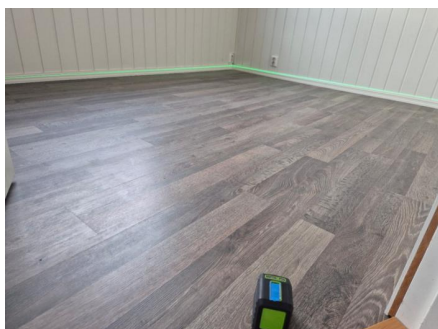
- Målt høydeforskjell på over 20 mm innenfor en lengde på 2 meter. Tilstandsgrad 3 gis med bakgrunn i standardens krav til godkjente måleavvik.
- Målt høydeforskjell på over 30 mm gjennom hele rommet. Tilstandsgrad 3 gis med bakgrunn i standardens krav til godkjente måleavvik.

Skjevheter i gulv.

Utbedring av skjevheter i gulvet anbefales utført i sammenheng med etablering av et godkjent brannskille mellom boenhetene.

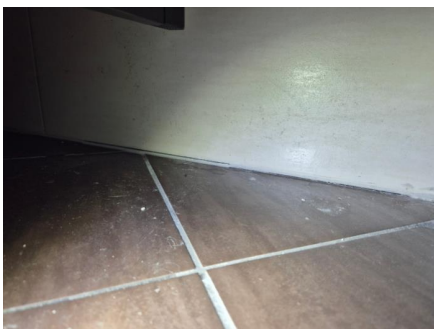
Stedvis sprekk i mykfuge i overgang gulv/vegg.

Sprekk i mykfuge.

Sprekker i mykfuge bør utbedres.

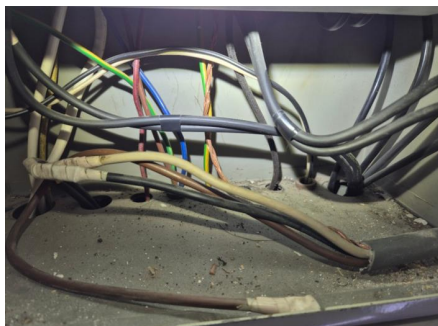
Utette kabelinnføringer i sikringskap til 2. etg.

Kostnadsestimat gjelder kun for utvidet elkontroll av anlegg. Det må påregnes betydelige kostnader for utbedring av feil og mangler ved anlegget.

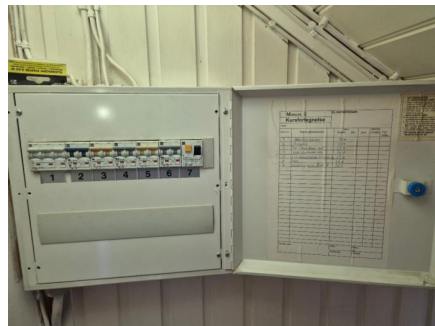
Sikringskap til loftetasje.
