# Tilstandsrapport

Enebolig

Kalkveien 15, 4630 KRISTIANSAND S

Oppdragsnr.: 20924-2124

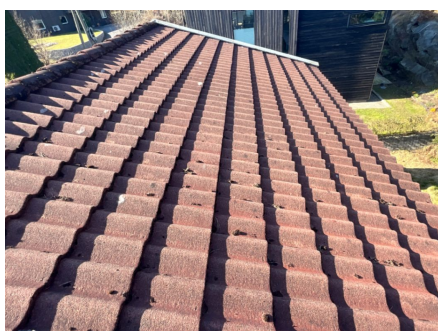
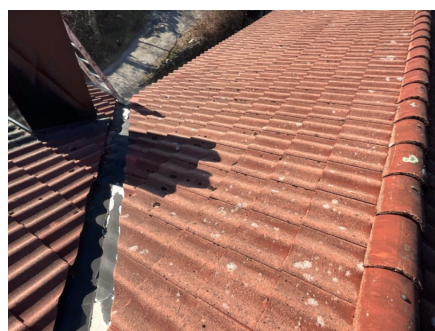
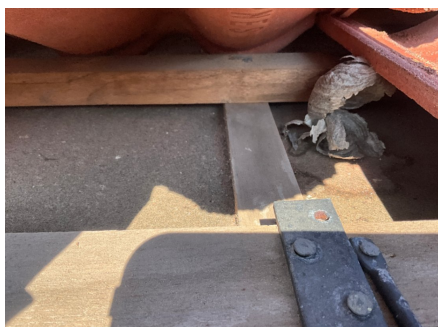
Det er fuktmerker i undertaket. Fuktmerker er normalt på eldre bygg, det er ikke unormalt at det ved mye nedbør eller snø kommer vann inn på tekkingen.

- Overvåk tilstanden jevnlig. For å få tilstandsgrad 0 eller 1 må tekkingen skiftes ut, men tidspunktet for når dette er nødvendig er vanskelig å si noe om.

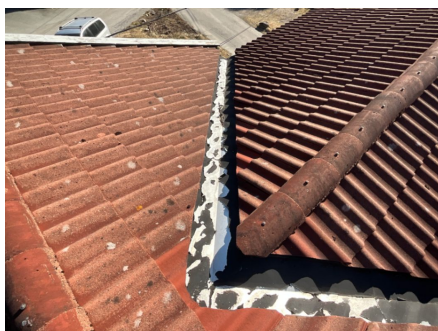
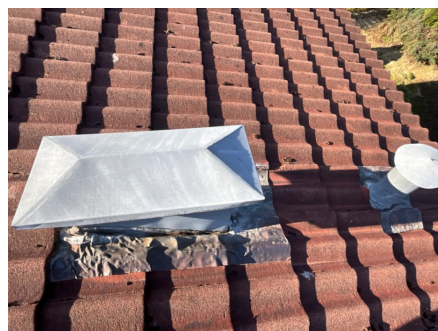
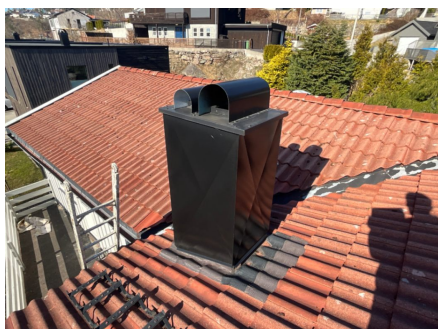
Pipehatt av nyere dato

- Overvåk tilstanden jevnlig. For å få tilstandsgrad 0 eller 1 må beslag/renner/nedløp skiftes ut, men tidspunktet for når dette er nødvendig er vanskelig å si noe om.

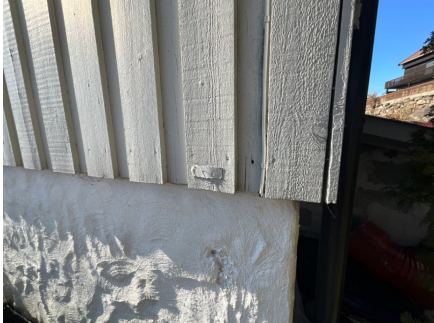
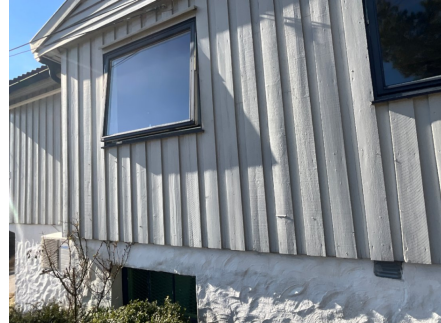
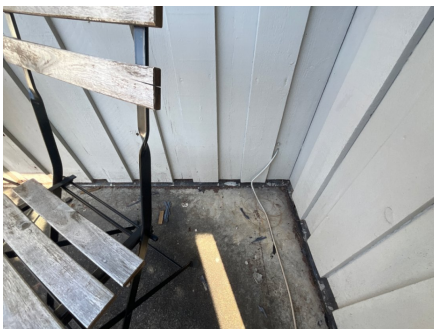
- Det er ingen eller liten lufting i nedre kant av kledning mot grunnmur.
- Utførelsen rundt tretrapp og terrasser kan medføre at vann driver inn. Dette øker faren for skjulte skader i konstruksjonene.

- Lokal utbedring må utføres.
- Det bør foretas tiltak for å bedre lufting av kledningen.

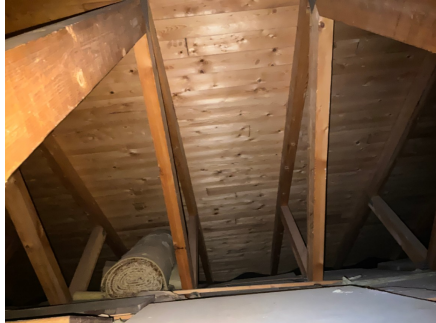
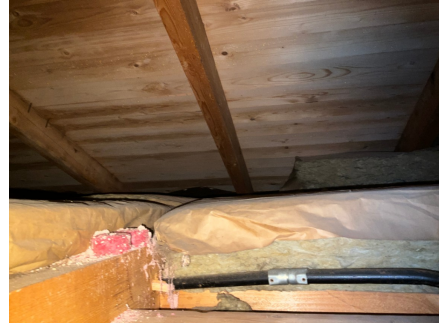
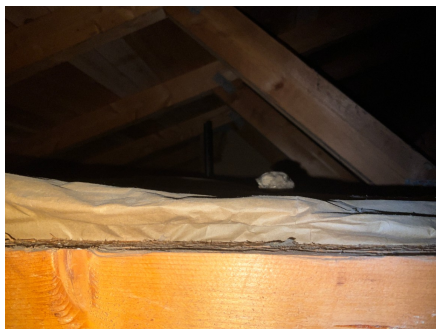
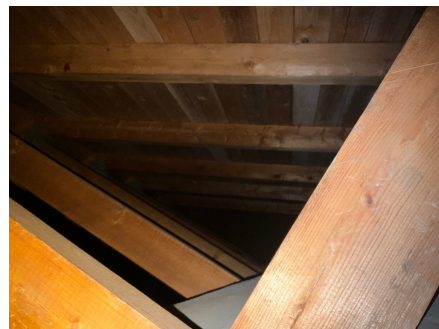
- Det er påvist fuktskjolder/skader i takkonstruksjonen.
- Det er registrert symptom på aktivitet fra skadedyr

Fuktmerker rundt luftehatt.

Hull i dampspærren vil kunne gjøre at varm fuktig inneluft trenger ut i konstruksjonen med dertil fare for fukt og råteskader i konstruksjonen. Høy fuktighet i undertaket, ny tekking bør vurderes. Konstruksjonen må holdes under oppsikt.

- Det må foretas tiltak for å lukke avviket.

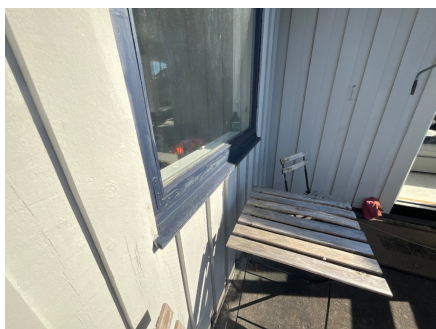
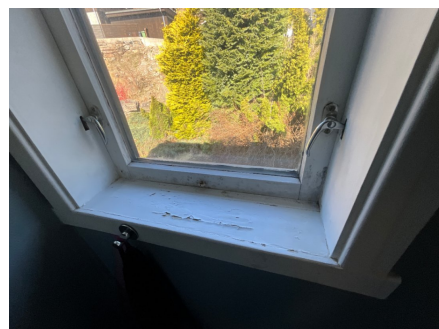
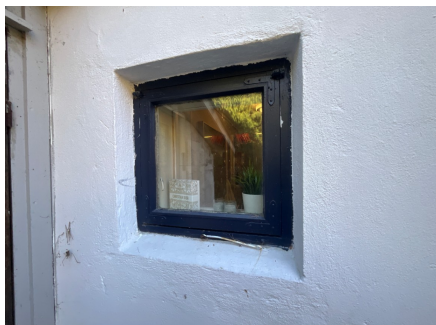
- Karmene i vinduer er slitte og det er sprekker i treverket.

- Det må påregnes noe vedlikehold og at enkelte vinduer må skiftes ut.

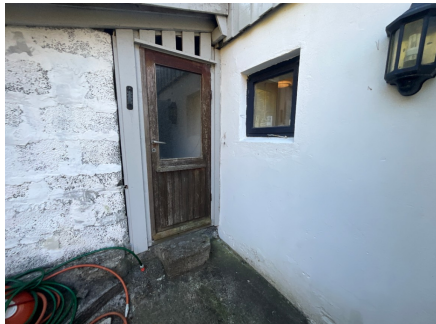
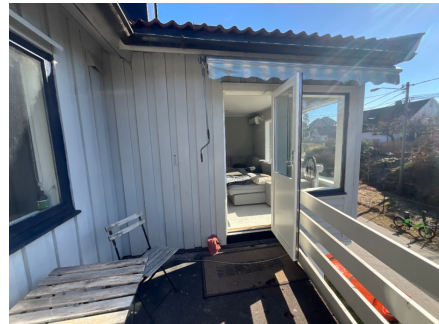
- Karmene i dører er værslitte utvendig og det er sprekker i treverket.

- Det må påregnes noe vedlikehold og at enkelte dører må skiftes ut.

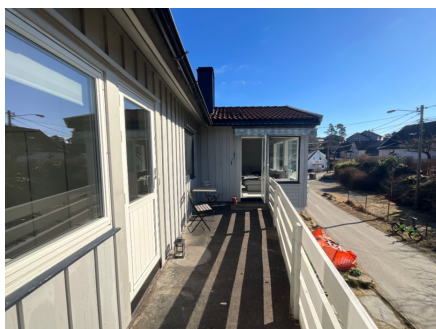
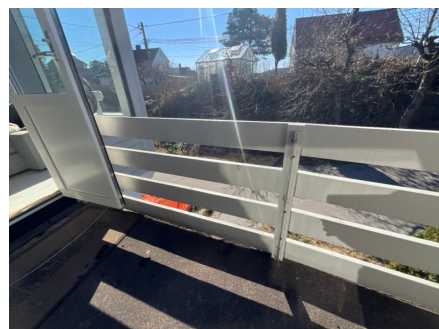
Veranda med utgang fra stue. Dekke av betong. Rekkverk av tre.

- Det er ikke krav om utbedring av rekkverkshøyde opp til dagens forskriftskrav.
- Tidspunkt for utskiftning av tettesjikt/membran nærmer seg ut ifra alder på dagens tekking.

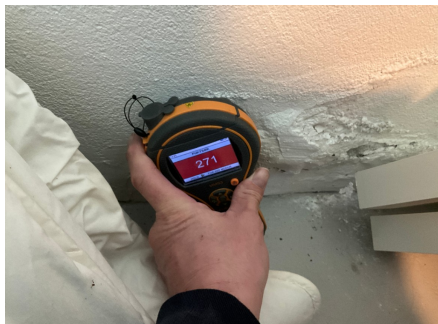
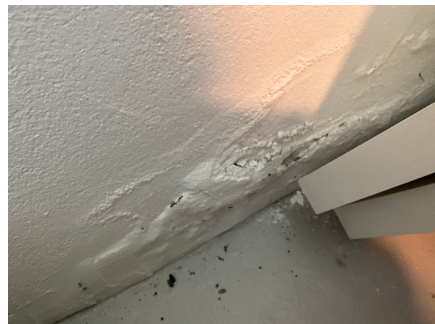
Bakkant av boligen ligger delvis under terreng. Hulltaking er ikke utført da det er åpne murkonstruksjoner. Det er økende fuktighet mot gulvet både i boden og på vaskerommet.

- Det er påvist indikasjoner på noe fuktgjennomtrenging i kjellergulv.

Det er registrert svik i fuktsikringen og svært fuktig i deler av boligens underetasje. Anbefaler tiltak både på terrenget og utvendig fuktsikring.

- Det påviste fuktnivå gir grunn til å overvåke konstruksjonen jevnlig for å se utvikling over tid, og eventuelt foreta tiltak for å unngå fuktskader.

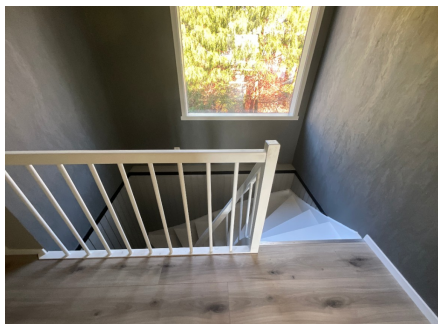
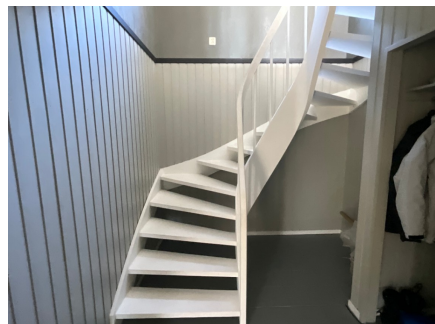
Boligen har malt tretrapp.

- Åpninger er såpass store at det ut ifra sikkerhetsmessige forhold anbefales å lage mindre åpninger.

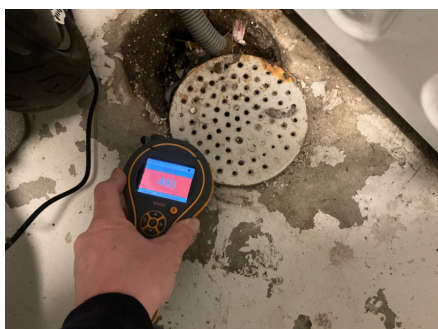
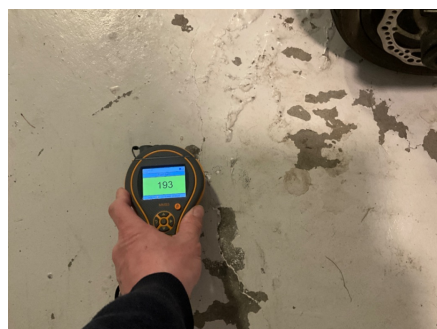
Hulltaking er ikke foretatt da det ikke er fysisk mulig pga tilliggende konstruksjoner. Vegger av mur/betong. Ved søk etter fukt er det økende mot sluken og mot nedre deler av ytterveggene.

- Det er registrert symptom på fuktskader

- Det må foretas tiltak for å lukke avviket.

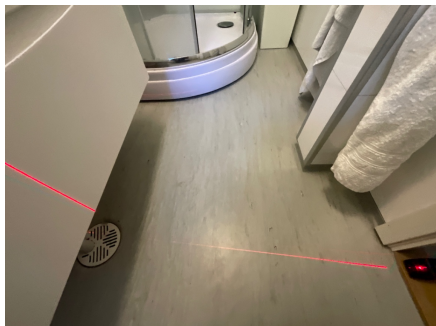
- Det er påvist avvik i fallforhold til sluk i forhold til krav i forskrift på byggetidspunktet.

- Våtrommet fungerer med dette avviket.
- Det benyttes tett dusjkabinett og gulvet får ingen vannbelastning ved normalt bruk, men hver obs på lekkasjevann. Avviket har ingen konsekvens ved dagens bruk, ved endret bruk må det etableres ny sluk i dusjsonen.

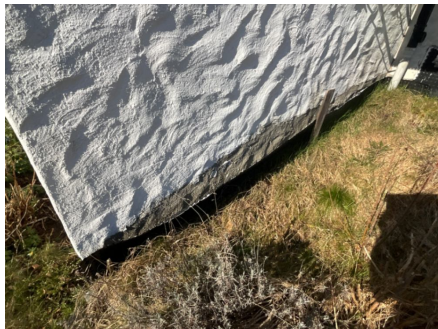
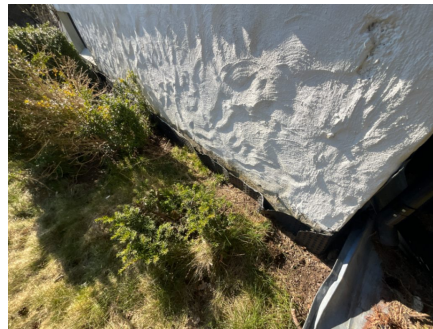
Det er synlig utvendig fuktsikring på de deler av bygget som ligger under terrenget.

- Det mangler, eller på grunn av alder er det sannsynlig at det mangler, utvendig fuktsikring av grunnmuren ved kjeller/underetasje.
- Mer enn halvparten av forventet levetid på drenering er overskredet.

Høy alder på dreneringen tilsier utskifting, men eksakt tidspunkt for når det er nødvendig er ikke mulig å fastslå.

- Overvåk tilstanden jevnlig. For å få tilstandsgrad 0 eller 1 må dreneringen skiftes ut, men tidspunktet for når dette er nødvendig er vanskelig å si noe om. Bruken av underetg/kjeller vil og være avgjørende.
- Fuktsikring av muren må etableres inkl. klemlist.

Konstruksjonen bør holdes under oppsikt, dersom det blir sopp/mugg i underetasjen eller synlig fuktmerker må dreneringen byttes.

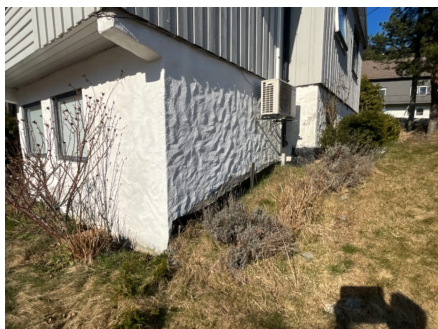
- Grunnmuren har sprekkdannelser.

- Lokal utbedring må utføres.
