# Tilstandsrapport

Leilighet

Hanskemakergata 2 , 7650 VERDAL

Rapportdato: 21.11.2025

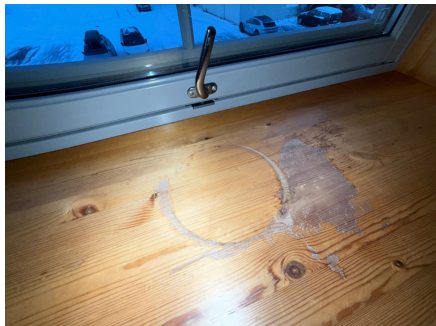
### TG 2 Overflater

Registrert merke etter inventar i vinylbelegg på soverom, misfarging og økende slitasjegrad på veggstrie i gang ut mot stue. Stedvis avskalling i veggstrie på kjøkken.

Registrert avskallinger, sår og merker i vindusforinger.

Løpende vedlikehold og lokale utbedringer.

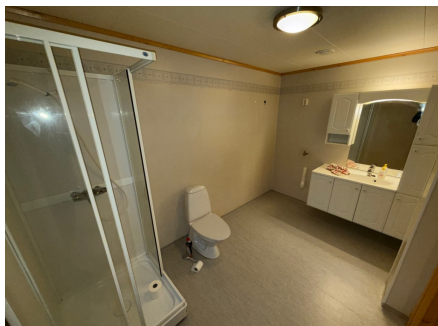
### TG 2 Overflater vegger og himling

Utett ved rørgjennomføring i vegg under vask, ved en evt. lekkasje fra rør vil vann kunne trenge inn i tilstøtende konstruksjoner.

Lokal utbedring.

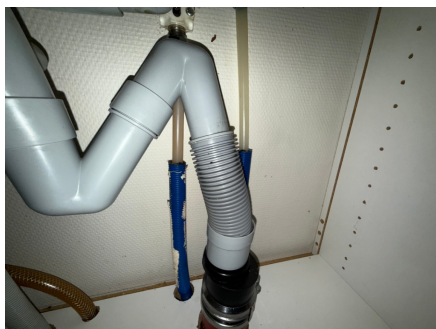
### TG 2 Vannledninger

- Det mangler tettemuffer i enden av varerør på rør-i-rør-system.
- Rørkursene på rør-i-rør systemet på vannledninger er ikke merket.

- Rørkurser på rør-i-rør system bør merkes.
- Det må monteres tettemuffer i enden av varerørene.

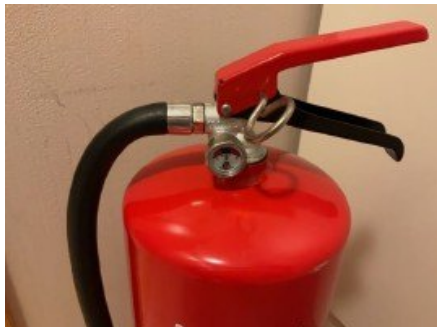
**Utstyr for varsling og slukking av brann**

1. Er det mangler for brannslukningsutstyr i boligen iht. forskriftskrav på søknadstidspunktet, men minst Byggeforskrift 1985?  
**Nei**
2. Er det skader på brannslukkingsutstyr eller er apparatet eldre enn 10 år?  
**Ja Apparat eldre enn 10 år.**
3. Er det mangler på røykvarslere i boligen iht. forskriftskrav på søknadstidspunktet, men minst Byggeforskrift 1985?  
**Nei**
4. Er det skader på røykvarslere?  
**Nei**
