# Tilstandsrapport

Fritidsbolig

Bruvikvegen 960, 5285 BRUVIK

# gnr. 151, bnr. 40

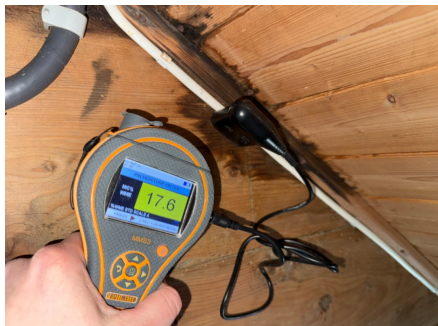
- Det er påvist andre avvik:
- Skjolder/misfarging i undertak og rundt gjennomføringer, som indikerer fuktpåvirkning/utettheter.
- Noe forhøyde fuktverdier ved kontroll (innvendig).
- Synlige fuktmerker på sutaksbord i utvendig bod.
- Mit i dragere.

- Det anbefales jevnlig kontroll av taket for å avdekke eventuelle tegn til svekkelser, skjevheter eller lekkasjer. Ved behov bør det utføres nærmere undersøkelser eller forsterkningstiltak.
- Mit bør behandles.

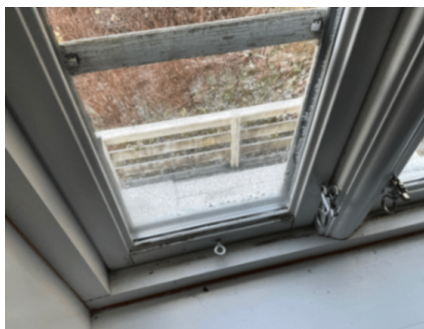
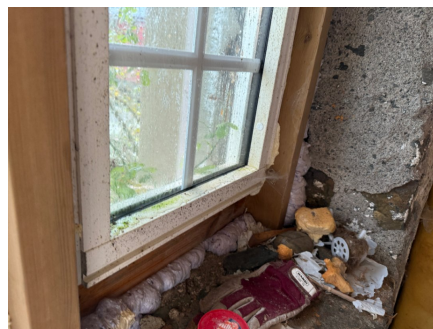
## TG 2 Vinduer

- Det er påvist andre avvik:
- Slitasje på loftsvinduer samt kjellervindu.
- Manglende tetting rundt vindu i kjeller.

- Andre tiltak:
- Det må påregnes vedlikehold eller utskifting av vinduer med slitasje.
- Vindu i kjeller bør tettes.

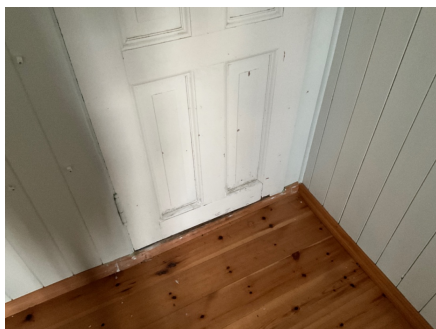
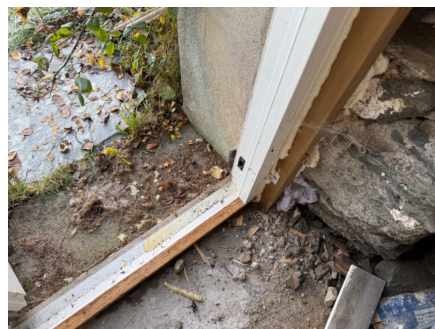
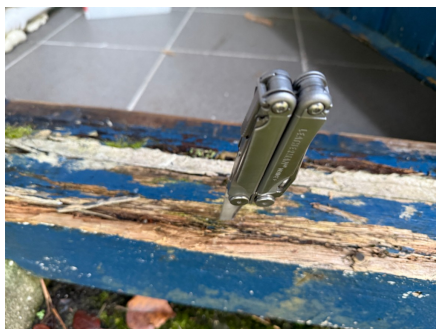
## TG 3 Dører

- Det er påvist andre avvik:
- Dører bærer preg av elde/slitasje.
- Råte i dørterskel på dør til WC.
- Ufagmessig innsetting av dør i kjeller.

- Andre tiltak:
- Det må påregnes vedlikehold eller utskifting av dører. Dører bør justeres og innsettsdetaljer bør også utbedres.
- Vurdering gjelder kun for utskifting av dør til WC grunnet registrerte råteskader.

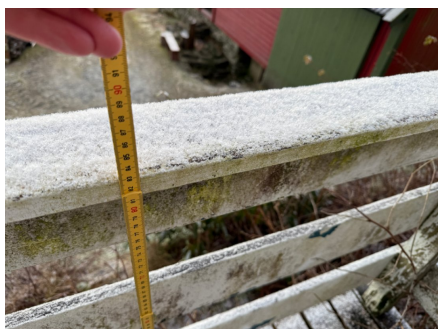
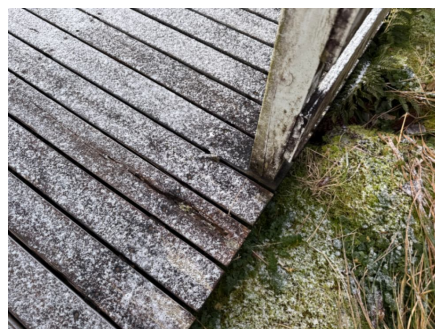
## TG 2 Balkonger, terrasser og rom under balkonger

- Åpninger i rekkverk er ikke i henhold til krav i dagens forskrifter.
- Spredte råteskader på terrassebord.

- Det er ikke krav om utbedring av åpninger i rekkverk til dagens forskriftskrav.
- Det må påregnes vedlikehold og utskifting av terrassebord.
