# Tilstandsrapport

Enebolig

Nysteinveien 172, 3967 STATHELLE

Befaringsdato: 20.01.2025

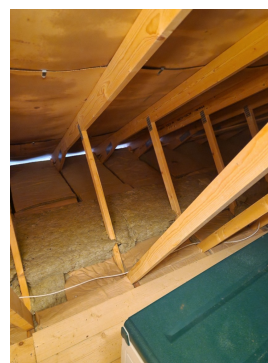
Loft med spor etter mus.

- Det må foretas tiltak for å lukke avviket.

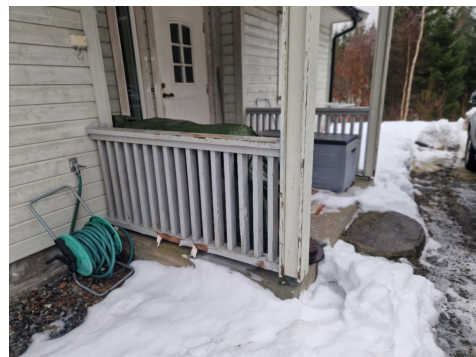
- Karmene i vinduer er slitte og det er sprekker i trevirket.

Trevirke med behov for overflatebehandling.

- Det må foretas tiltak for å lukke avviket.

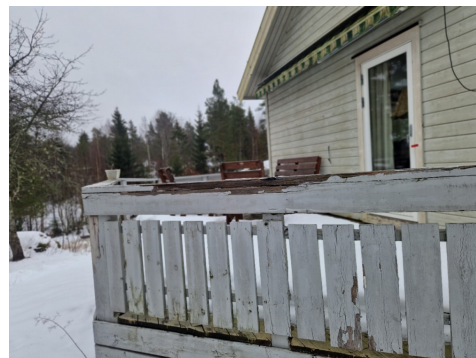
Terrasse med store skjevheter og råteskader i rekkverk. Tiltak må beregnes

- Det er påvist fukt-/råteskader i konstruksjonen.

- Råteskadede konstruksjoner må skiftes ut.

Oppgraderinger må beregnes.

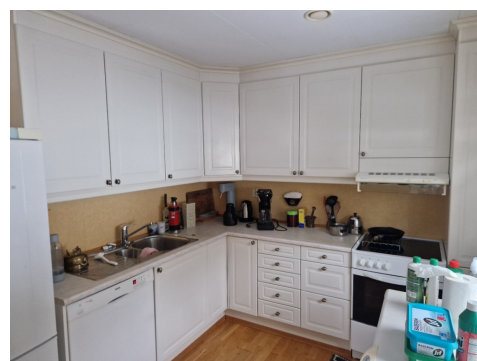
- Det er påvist fuktskjolder/svelling i bunnplate i benkeskap.

- Det må foretas lokal utbedring.

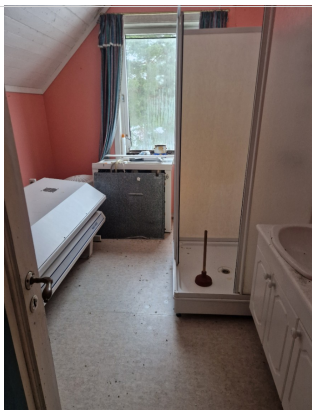
Bad i 2.etasje

Eldre bad har etablert belegg på gulvflater. Malt strie på veggflater. Det er etablert tett dusjkabinett og innredning med vask. Vindu med store råteskader.

Oppgraderings behov estimeres til kr 400 000,-.
