Selveier leilighet
Alexander Kiellands gate
3715 Skien

Boligens tekniske tilstand:

Dato: 21/04/2024

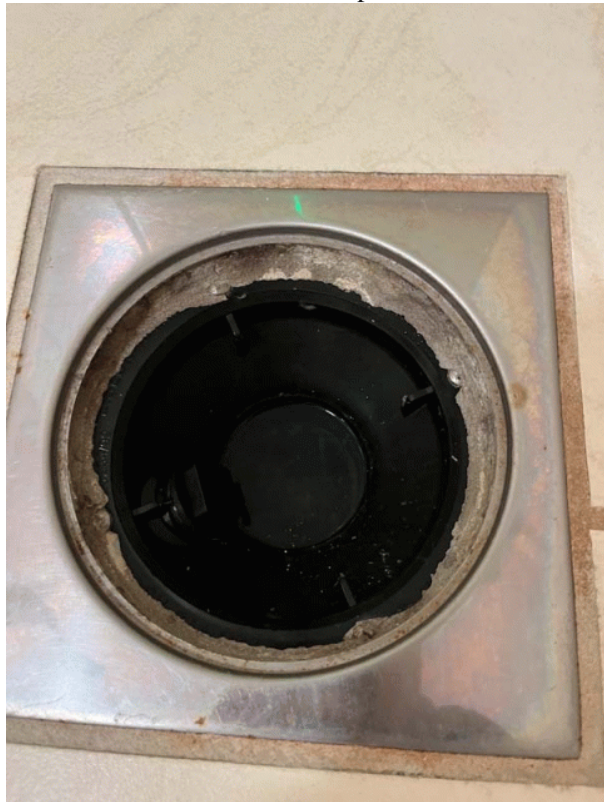
Sluk i rustfritt stål og klemring av plast, ingen synlig slukmansjett.

Det ble ikke foretatt hullboring da tilstøtende vegg for våtsonen er flislagt bad. Det ble foretatt overflatesøk uten nevneverdige fuktverdier.

TG2 vurderes da det ikke kan konstateres slukmansjett under klemring og membran har passert forventet levetid.
