Tilstandsrapport

📍 Borggata 12 A, 0650 OSLO

gnr. 230, bnr. 10, snr. 91

3-ROMS LEILIGHET I 6. ETASJE MED BALKONG:

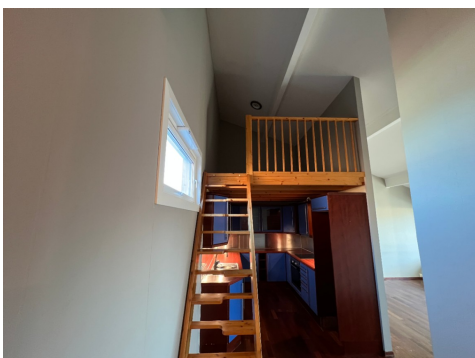
Tilstandsgrad er satt ut fra nevnte avvik.

- Håndløper må monteres på vegg for å tilfredsstille krav på byggetidspunktet.
- Rekkverk må monteres for å lukke avviket.

Kostnadsestimat: 10 000 - 50 000

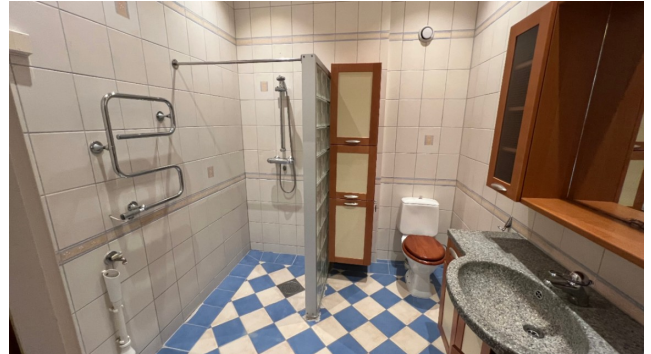
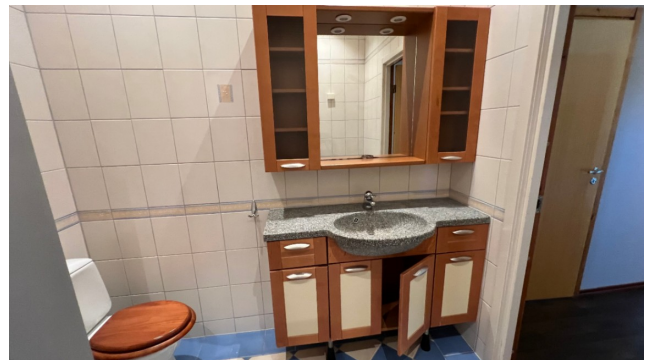
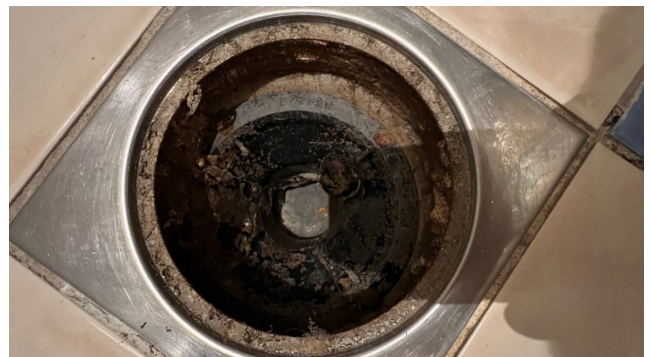
6. ETASJE > BAD

🔧 TG 2 Overflater vegger og himling

Vurdering av avvik:

- Det er avvik:
 - * Bom (hulrom) under fliser
 - * Riss i fuger.
 - * Tilstandsgrad er i tillegg satt ut ifra alder på underliggende konstruksjoner.

- * Bom (hulrom) under fliser
- * Svertesopp i dusjssonen.
- * Riss i fuger.
- * "Slipp" i mykfuger.
- * Det påpekes at det ble registrert noe treg avrenning/vannansamling i dusjsone. Vann blir liggende ved siden av sluk.
- * Tilstandsgrad er i tillegg satt ut ifra alder på underliggende konstruksjoner.

Om det i tillegg er eldre slukløsning bør det også påregnes å bytte dette. Det bemerkes at rommet oppfattes som funksjonelt med dagens bruk, men endret bruk med større fuktbelastning enn i dag kan fremprovosere avvik og på den måten fremskynde behovet for modernisering.

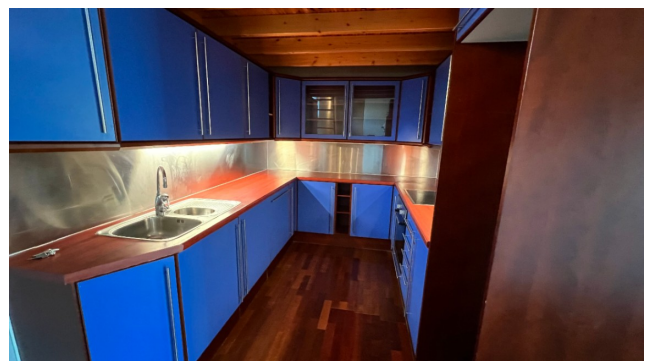
6. ETASJE > KJØKKEN

TG 1 Avtrekk
