# Tilstandsrapport

📍 Bakketunet 7, 2040 KLØFTA

# gnr. 29, bnr. 1077, snr. 13

Rapportdato: 01.04.2024

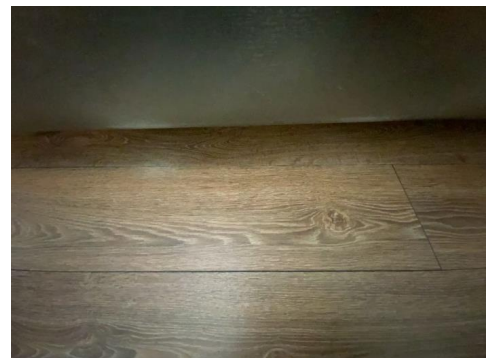
### ! TG 2 Overflater - gulv

Noe avvik på gulv på 1 soverom.

Kommende utskiftinger er påregnelig på sikt.

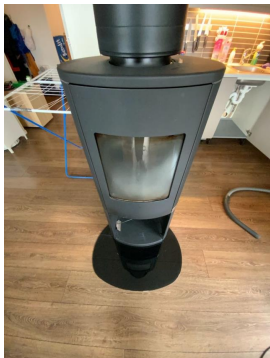
Peisovn i stue med pipeløp fra byggeår. Pipeløp er formelt ikke vurdert og det forutsettes at de branntekniske krav er kontrollert og godkjent av det stedlige brann og feievesen. Ildsted ble ikke funksjonstestet av undertegnende men det ble ikke opplyst om negative avvik på befaringsdagen.

Besiktigelse av ildsted.

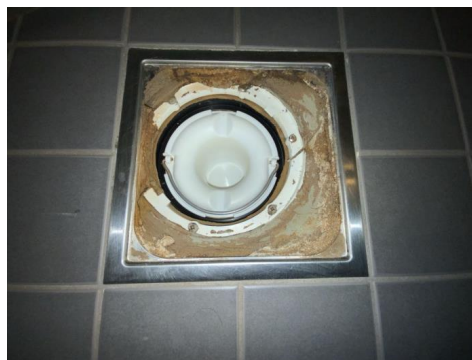
Badet har plastsluk. Badet har smøremembran med dokumentert utførelse fra Litex iflg. dokumentasjon. Synlig mansjett med tilfredsstillende klemt tettefunksjon.

Kontroll av sluk.

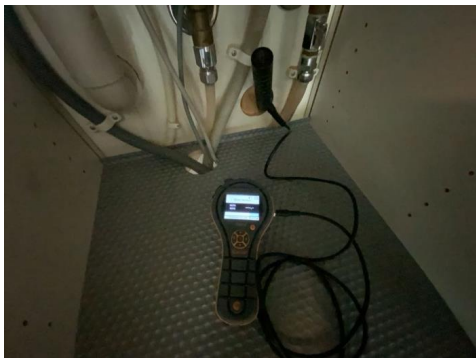
Hulltaking er foretatt uten å påvise unormale forhold. Hulltaking er foretatt ved/i Kjøkkenskap.

Utført hulltaking på kjøkken.

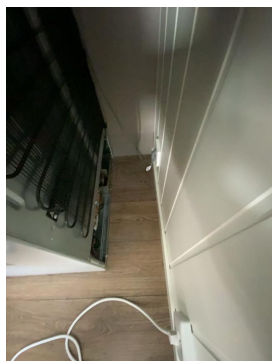
Kontroll bak kjøleskap. Ingen tegn til fuktskader på befaringsdagen.

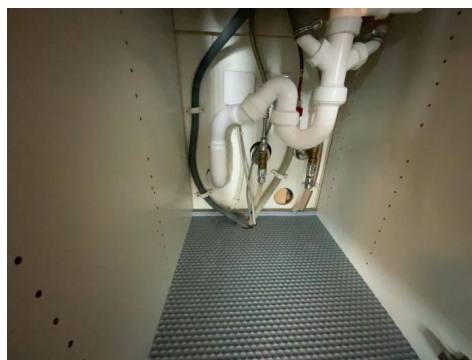
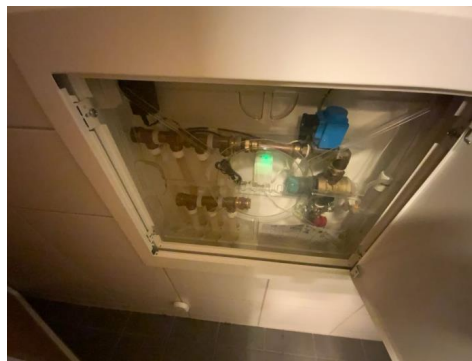
Vannrør fra byggeår av materialtype pex og kobber. Fordelerskap i entré. Waterguard under benkeskap på kjøkken for god sikring av lekkasjevann. Alder er normalt i seg selv en vurderingskriterie hva angår slitasjegrad. Hovednettet er som oftest selskapets ansvar. Dette er ikke undersøkt. Videre bemerkes at bunnledninger av den årsak følgelig heller ikke er kontrollert. Ingen negative avvik observert på befaringsdagen.

Besiktigelse av røropplegg.

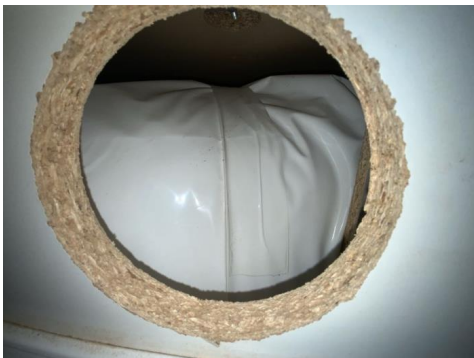
Varmtvannsbereider ca. 120 L fra 2015 plassert på kjøkken. Normalt vil fabrikkår indikere tilstanden og samtidig forventet levetid ut fra en gjennomsnittsbetraktning.

Bereider er plassert i kjøkkenbenk.

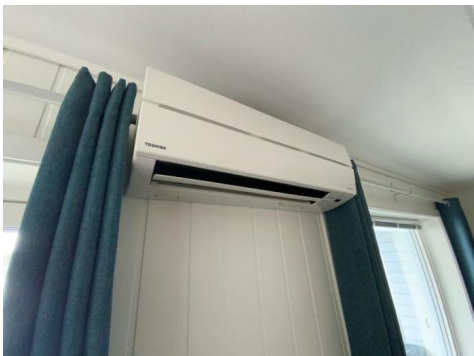
Varmepumpe fra ca. 2015. Varmepumpe fremstår med tiltenkt funksjon og vurdert opp mot alder. Jevnlig service er anbefalt for god ivaretagelse. Ev.t kommende vedlikehold tilfaller ny eier. Service utført i Jan/2021.
