Tilstandsrapport

📍 Hånestangen 45 , 4635 KRISTIANSAND S

gnr. 63, bnr. 168

Rapportdato: 27.07.2025

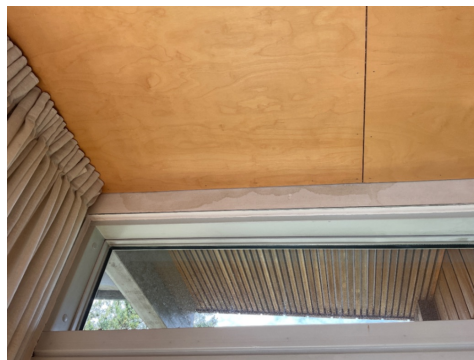
Det er registrert fuktmerker over vinduer enkelte steder. Eier opplyser at dette trolig er på grunn av sterk vind som kan presse vann inn i konstruksjonen. Undertegnede støtter denne analysen. Fuktmerker var tørre på befaringsdagen.

Stedvise fuktmerker.

Fuktmerker i stue

Det bør fjernes plater for å kontrollere bak. Konstruksjonen bør overvåkes å sjekkes for fuktighet i de perioder hvor med er mye vind og regn.

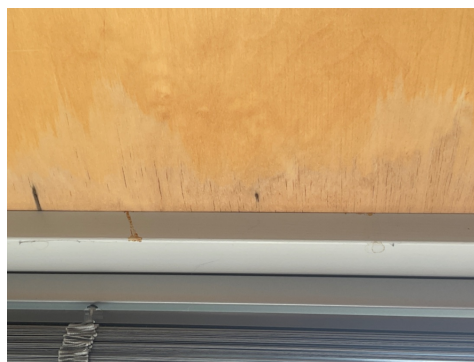
Fuktmerker i grovkjøkkenen.

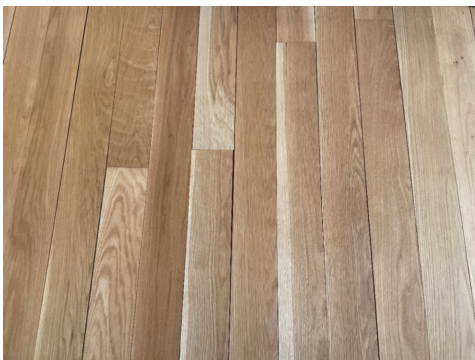
Gulvbord har stedvis store sprekker i stue på grunn av gulvvarme som gjør at gulvet tørkes opp mer enn det er beregnet for. Sprekker vil kunne variere gjennom året og etter hvor mye gulvvarme som brukes.

- Målt høydeforskjell på mellom 10 - 20 mm innenfor en lengde på 2 meter. Tilstandsgrad 2 gis med bakgrunn i standardens krav til godkjente måleavvik.

Det er stedvis store sprekker mellom gulv bord.

Sprekker mellom gulvbord i stue.

- For å få tilstandsgrad 0 eller 1 må høydeforskjeller rettes opp. Det vil imidlertid sjelden være økonomisk rasjonelt som et enkeltstående tiltak i en bolig som dette. Dersom boligen en gang skal renoveres, kan man vurdere slike tiltak.

Angående sprekker så bør man undersøke nærmere og også se endringer gjennom året. Skal sprekken bli mindre må gulvet skiftes eller gulvvarmen skrur av.

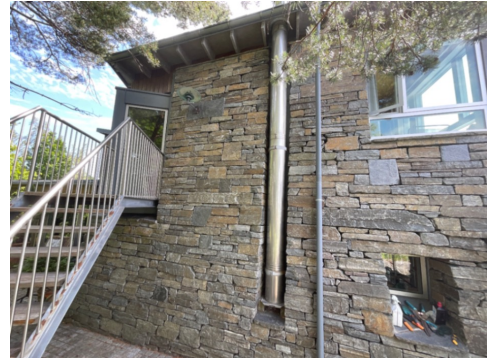
Boligen har to piper og ildsteder. En pipe er av elementer med pusset overflate og en utvendig pipe av stål. Det er ikke avdekket tegn til svikt.

Utvendig pipeløp i stål

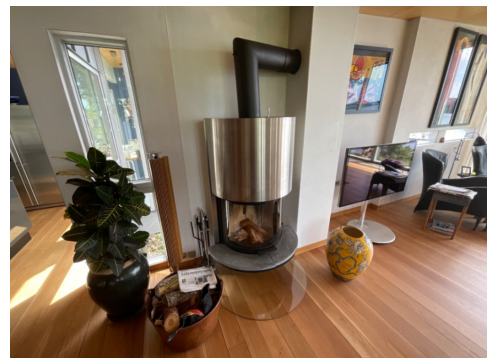
Peisovn i stue

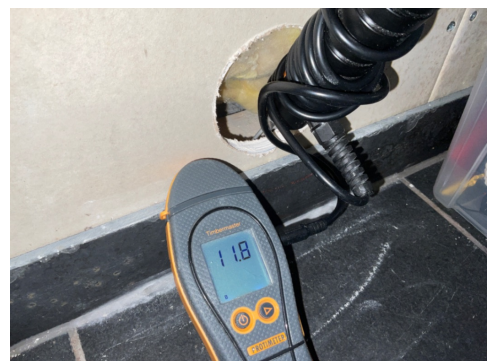
Fuktmåling ble utført i påforet vegg mot terreng uten tegn til avvik på det aktuelle målepunktet.

Hull tatt i teknisk rom.

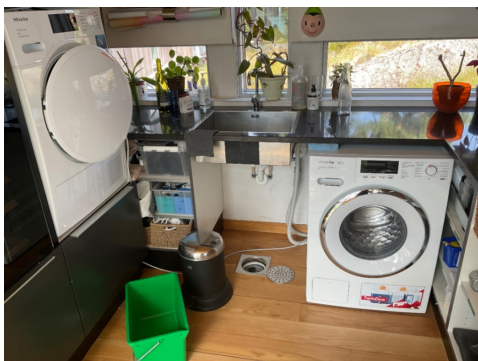
Vaskemaskin er plassert i grovkjøkken. Det er sluk i gulvet, men rommet oppfyller ingen av de krav som settes til våtrom.

Vaskemaskin på grovkjøkken.

Det er anbefalt å montere lekkasjesikring i tørre rom som har vanninstallasjoner.

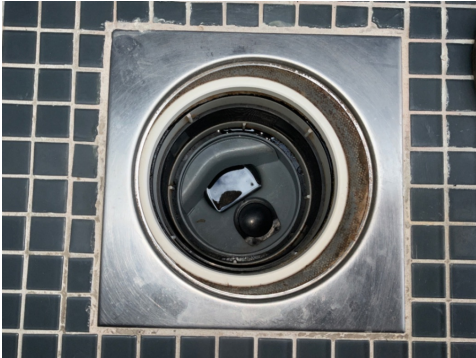
- Det er påvist at noen fliser har bom (hulrom under).
- Det er påvist avvik i fallforhold til sluk i forhold til krav i forskrift på byggetidspunktet.

Sluk i dusj.

- Til tross for avviket i fall/høydeforskjell til sluk, vil gulvet fortsatt kunne lede vann mot sluket, men med redusert effektivitet. Dette kan potensielt øke risikoen for vannansamling i enkelte områder av badet.
- Selv om bom eller hullid ikke alltid er et umiddelbart problem, bør det overvåkes nøye for eventuell utvikling i sprekker i flisfuger e.l., oppstår dette må en foreta tiltak for å begrense utviklingen.

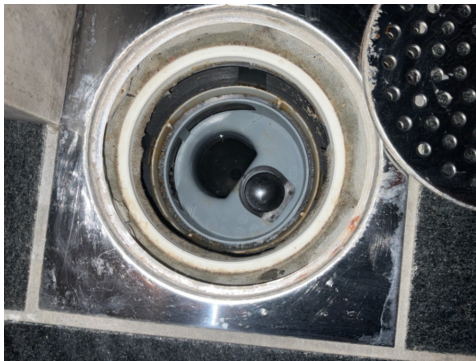
Sluk ved badekar.

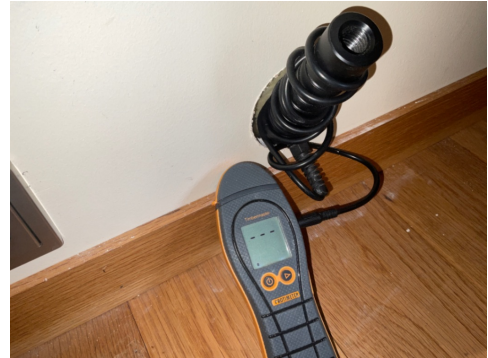
Hull ble tatt fra tilstøtende rom inn mot våtsone på bad. Bunnsvill var tørr på det aktuelle stedet.

Hull ble tatt på soverom.

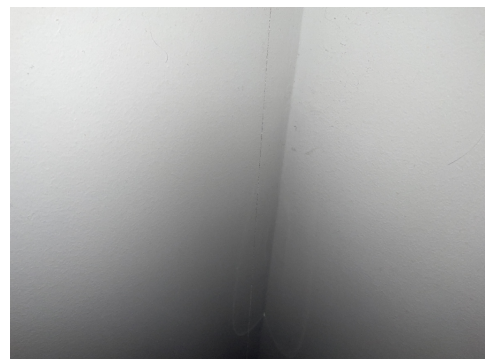
Mindre sprek i overflate ved toalett, dette er ansett som normalt i forhold til alder.

Sprekk i overflate ved toalett.

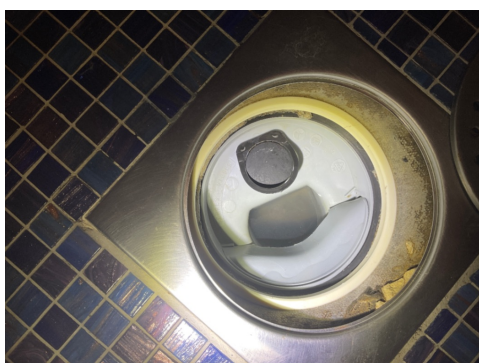
Sluk.

- Overvåk tilstanden jevnlig. For å få tilstandsgrad 0 eller 1 må tettesjiktet skiftes ut, men tidspunktet for når dette er nødvendig er vanskelig å si noe om.
- Det er viktig å merke seg at levetiden til en membran varierer basert på kvalitet, installasjon og bruk. Eldre membraner kan bli sprø og sprekke opp, noe som fører til at de mister sin vanntettende funksjon. Dette kan resultere i vannlekkasjer gjennom vegger og gulv og fuktskader.

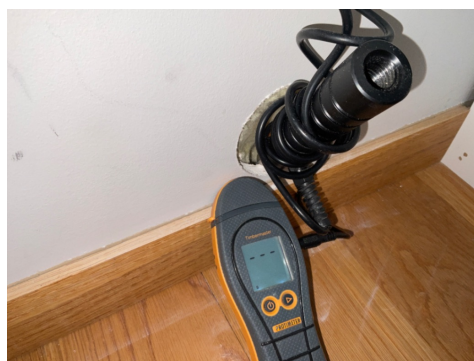
Hull ble tatt fra tilstøtende rom inn mot våtsone på bad. Bunnsvill var tørr på det aktuelle stedet.

Hull tatt på soverom.

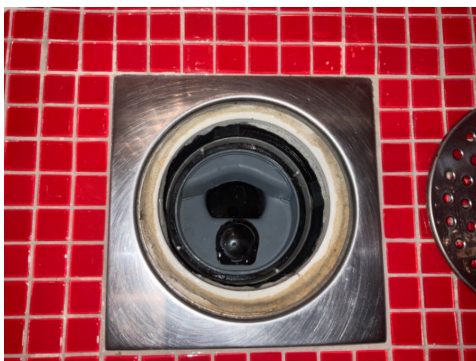
Glass-mosaikk på gulv. Fliser av glass er spesielt utsatt for å kunne knuse, det er observert enkelte fliser med sprekker i. Dusjsone er avgrenset fra resten av rommet og eventuelt lekkasjevann kan ikke renne til sluk. Fall forhold i dusjsone er svakere enn anbefalt, men vann ledes likevel til sluk.

- Det er mulighet for at det kan forekomme vannlekkasje på våtrommet hvor vann ikke vil gå til sluk.

Sluk.

- Det bør etableres avrenning inn til sluk for hele våtrommet.
- Eventuelt lekkasjevann fra utstyr utenfor dusjsone vil ikke ha en naturlig vei til sluket. Dette kan føre til at vann samler seg på gulvet og potensielt renner ut av rommet eller trenger inn i konstruksjonen.

- Det er viktig å merke seg at levetiden til en membran varierer basert på kvalitet, installasjon og bruk. Eldre membraner kan bli sprø og sprekke opp, noe som fører til at de mister sin vanntettende funksjon. Dette kan resultere i vannlekkasjer gjennom vegger og gulv og fuktskader.

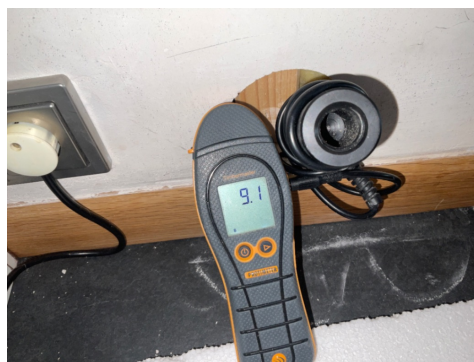
Hull ble tatt fra tilstøtende rom inn mot våtsone på bad. Bunnsvill var tørr på det aktuelle stedet.

Hull tatt i gang.

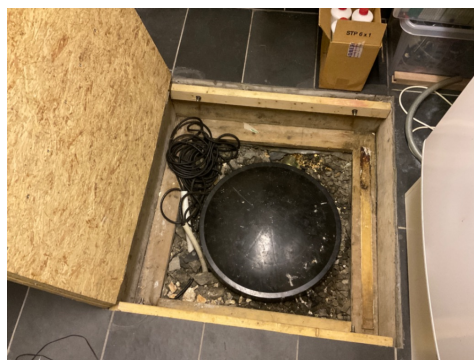
Pumpekum på teknisk rom.

- Det er ikke behov for utbedringstiltak siden VVS-installasjonen(e) fungerer i dag, men ut ifra alder kan skader plutselig oppstå på eldre VVS-installasjoner.

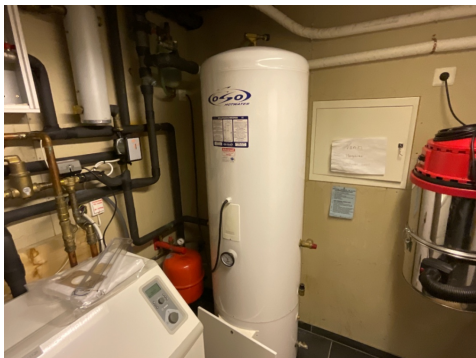
300l bereder er plassert på teknisk rom. Tanken er fra 2005. Ingen tegn til lekkasjer.

Varmtvannsbereider.

- Det er ikke behov for utbedringstiltak siden tanken fungerer i dag, men ut ifra alder kan skader plutselig oppstå på eldre tanker.

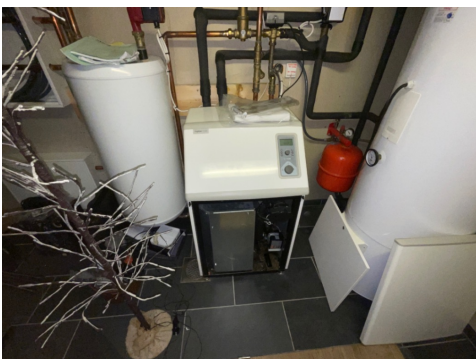
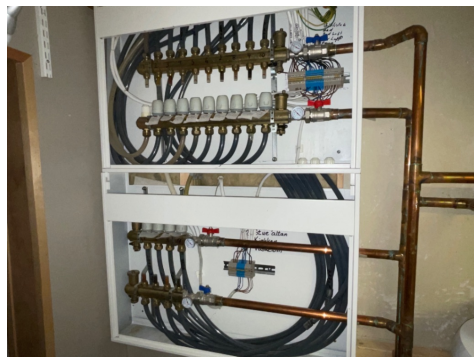
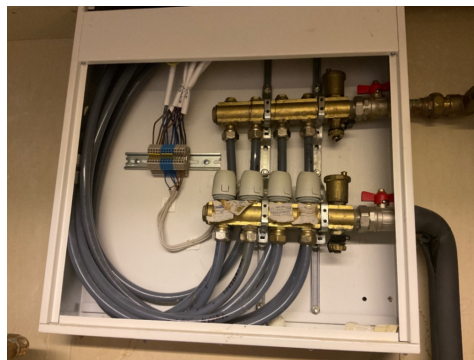
Varmepumpe.

Gulvvarme.

Det er ikke behov for utskiftninger da anlegget fungerer normalt i dag, men vær oppmerksom på at skader kan oppstå på anlegg av eldre dato.

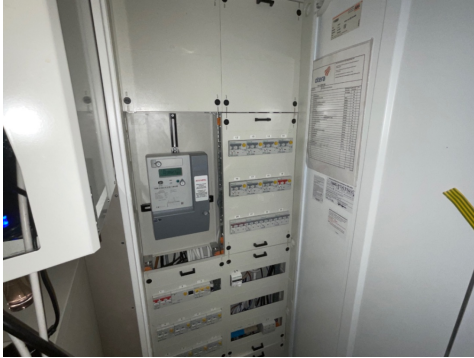
El-anlegg med automatsikringer. Anlegget er fra byggetid. El-bil lader ble montert for 4-5år siden i følge eier. Det ble utført el-kontroll 02.07.2025 og registrerte avvik er utbedret.

Sikringskap.

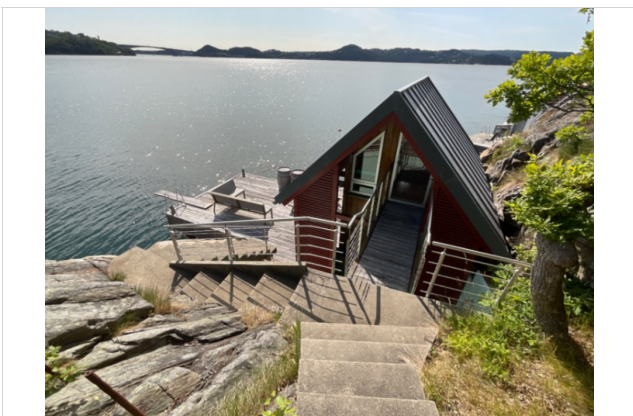
- Enkelte bord på brygge har slitasje og råteskader, det bør påregnes at enkelte bord må skiftes ut.
- Rekkverk i utvendig trapp ned til brygge/sjøbu er lavere enn hva forskriften krever, enkelte steder mangler det også rekkverk.

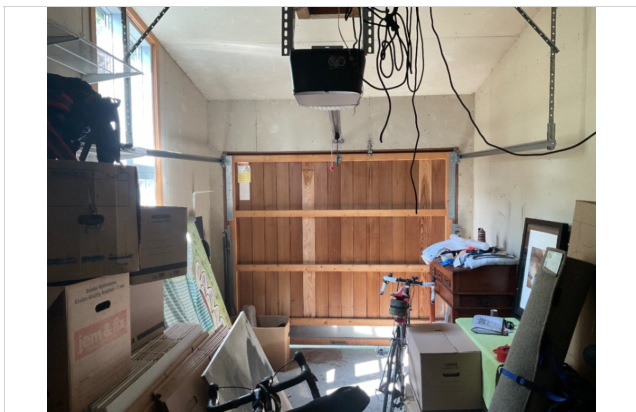
- Det er manglende rekkverk i trapp og repo i 2etg.
- Det er manglende lufting i garasje, ventiler bør monteres for tilstrekkelig luft skifte.
- Sinkbeslag under vindu har et mindre hull, dette kommer trolig av gjentatte drypp på samme plass, beslaget bør skiftes.
