Prisant.:	Kr 27 500 000,-
Omkostn.:	Kr 688 890,-
Total ink omk.:	Kr 28 188 890,-
Selger:	Erik Hvashøj Pedersen
Salgsobjekt:	Enebolig
Eierform:	Eiet
Byggeår:	2005
BRA-i/BRA Total	283/326 kvm
Tomtstr.:	2271 kvm
Soverom:	4
Gnr./bnr.	Gnr. 63, bnr. 168
Oppdragsnr.:	1411260163

Magisk strand-eiendom m/ arkitekttegnet enebolig, brygge og sjøbod!

Tilstandsrapport

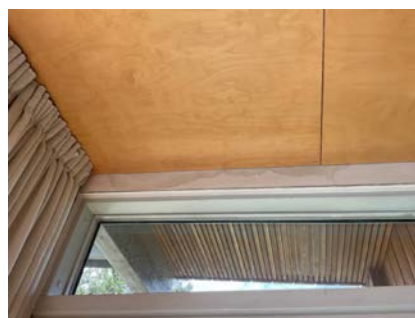
Det er registrert fuktmerker over vinduer enkelte steder. Eier opplyser at dette trolig er på grunn av sterk vind som kan presse vann inn i konstruksjonen. Undertegnede støtter denne analysen. Fuktmerker var tørre på befaringsdagen.

Stedvise fuktmerker.

Fuktmerker i stue

Det bør fjernes plater for å kontrollere bak. Konstruksjonen bør overvåkes å sjekkes for fuktighet i de perioder hvor med er mye vind og regn.

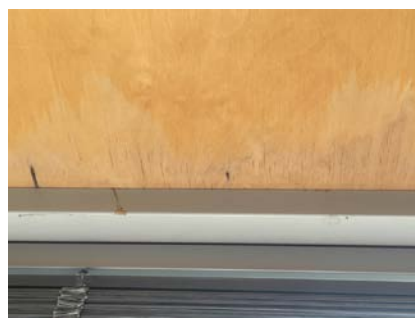
Fuktmerker i grovkjøkken.

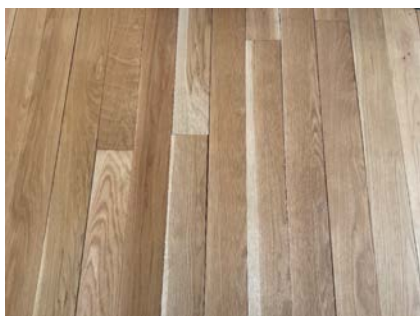
Gulvbord har stedvis store sprekker i stue på grunn av gulvvarme som gjør at gulvet tørkes opp mer enn det er beregnet for. Sprekker vil kunne variere gjennom året og etter hvor mye gulvvarme som brukes.

Det er stedvis store sprekker mellom gulv bord.

Sprekker mellom gulvbord i stue.

Angående sprekker så bør man undersøke nærmere og også se endringer gjennom året. Skal sprekken bli mindre må gulvet skiftes eller gulvvarmen skrur av.

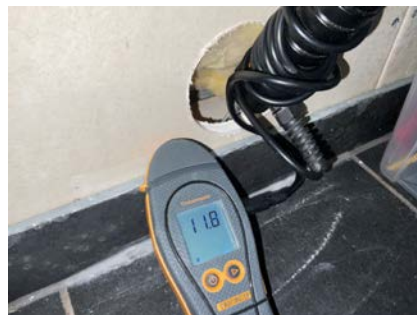
Fuktmåling ble utført i påforet vegg mot terreng uten tegn til avvik på det aktuelle målepunktet.

Hull tatt i teknisk rom.

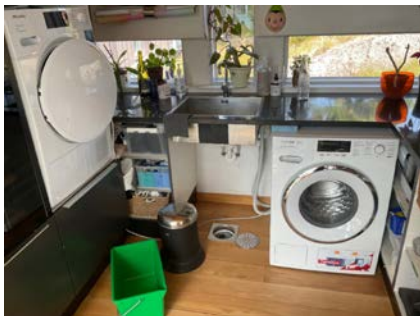
Vaskemaskin er plassert i grovkjøkken. Det er sluk i gulvet, men rommet oppfyller ingen av de krav som settes til våtrom.

Vakemaskin på grovkjøkken.

Det er anbefalt å montere lekkasjesikring i tørre rom som har vanninstallasjoner.

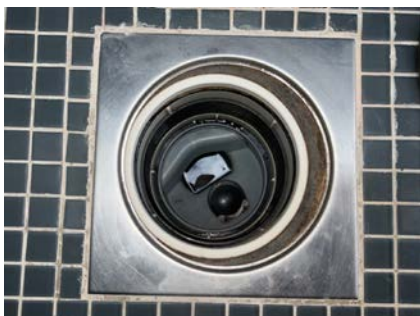
- Det er påvist at noen fliser har bom (hulrom under).
- Det er påvist avvik i fallforhold til sluk i forhold til krav i forskrift på byggetidspunktet.

Sluk i dusj.

- Til tross for avviket i fall/høydeforskjell til sluk, vil gulvet fortsatt kunne lede vann mot sluket, men med redusert effektivitet. Dette kan potensielt øke risikoen for vannansamling i enkelte områder av badet.
- Selv om bom eller hull lyd ikke alltid er et umiddelbart problem, bør det overvåkes nøye for eventuell utvikling i sprekker i flisfuger e.l., oppstår dette må en foreta tiltak for å begrense utviklingen.

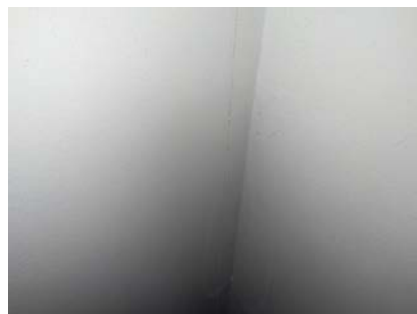
Mindre sprek i overflate ved toalett, dette er ansett som normalt i forhold til alder.

Sprekk i overflate ved toalett.

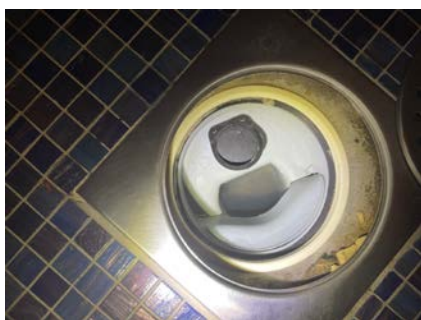
Sluk.

- Overvåk tilstanden jevnlig. For å få tilstandsgrad 0 eller 1 må tettesjiktet skiftes ut, men tidspunktet for når dette er nødvendig er vanskelig å si noe om.
- Det er viktig å merke seg at levetiden til en membran varierer basert på kvalitet, installasjon og bruk. Eldre membraner kan bli sprø og sprekke opp, noe som fører til at de mister sin vanntettende funksjon. Dette kan resultere i vannlekkasjer gjennom vegger og gulv og fuktskader.

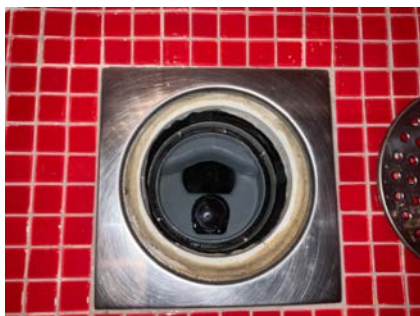
- Det er mulighet for at det kan forekomme vannlekkasje på våtrommet hvor vann ikke vil gå til sluk.

Sluk.

- Det er viktig å merke seg at levetiden til en membran varierer basert på kvalitet, installasjon og bruk. Eldre membraner kan bli sprø og sprekke opp, noe som fører til at de mister sin vanntettende funksjon. Dette kan resultere i vannlekkasjer gjennom vegger og gulv og fuktskader.

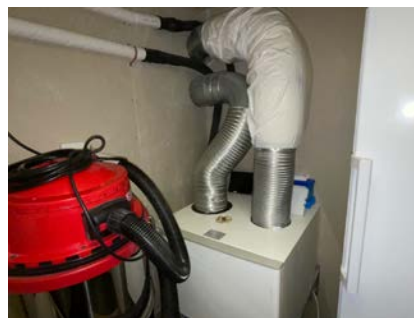
Avtrekkventilasjon.

Det er ikke behov for utskiftning i da anlegget fungerer i dag, men vær oppmerksom på at skade plutselig kan oppstå på eldre anlegg.

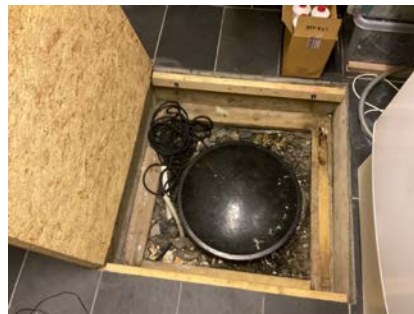
Pumpekum på teknisk rom.

- Det er ikke behov for utbedringstiltak siden VVS-installasjonen(e) fungerer i dag, men ut ifra alder kan skader plutselig oppstå på eldre VVS-installasjoner.

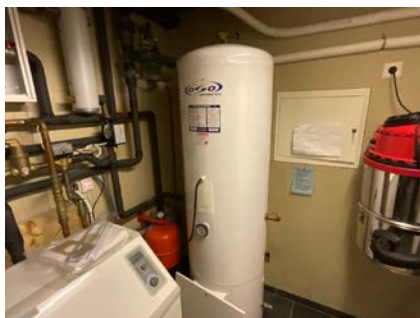
Varmtvannsbereider.

- Det er ikke behov for utbedringstiltak siden tanken fungerer i dag, men ut ifra alder kan skader plutselig oppstå på eldre tanker.

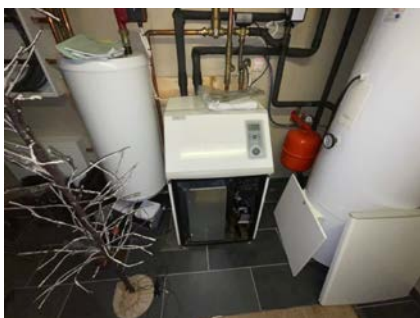
Varmepumpe.

Det er ikke behov for utskiftninger da anlegget fungerer normalt i dag, men vær oppmerksom på at skader kan oppstå på anlegg av eldre dato.
