Ekebergveien 5 C

Tilstandsrapport

Eierskifte

Boligtype: Leilighet

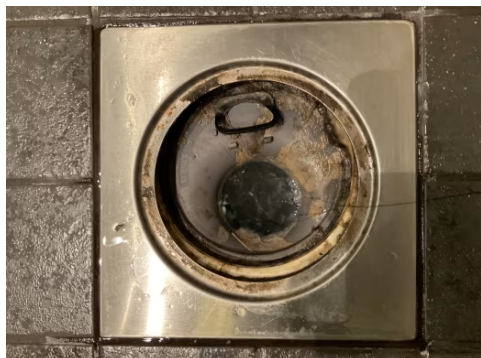
6.10 Våtrom: Bad/wc

| Det er en høydeforskjell på ca. 2 cm fra topp slukrist til topp flis ved døren. | |

| Oppsummering av membran, tettesjikt og sluk | TG-2 |
| Tettesjikt har nådd en alder som gjør tettheten usikker i tiden som kommer. | |
| Tilstandsgrad 2 er satt med bakgrunn i alder på tettesjikt og derav økt risiko for lekkasjer. | |

| Det anbefales å installere et dusjkabinett for å begrense overflater for belastning med fritt vann. | |
