# Tilstandsrapport

Enebolig

Valleveien 1561, 3967 STATHELLE

Befaringsdato: 18.06.2025

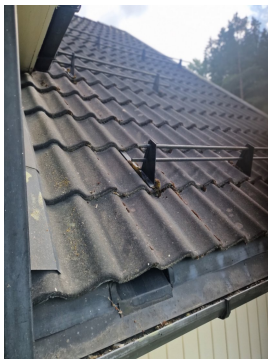
Boligens taktekkning består av krum betongtakstein antatt skiftet 1997-98. Undertak med papp membran med lekter og sløyfer. Observert fra bakkenivå ble det ikke registrert manglende eller skader.

- Tidspunkt for utskiftning av taktekkning nærmer seg.
- Overvåk tilstanden jevnlig. For å få tilstandsgrad 0 eller 1 må tekkingen skiftes ut, men tidspunktet for når dette er nødvendig er vanskelig å si noe om.

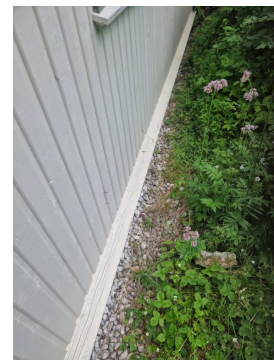
Reisverk med høy alder. Erfaringsmessig har eldre reisverk ofte skader i bunnsvill langs grunnmur. Dette er kun mulig å kontrollere med destruktive inngrep. Fasadepanel på sørvegg ført ned til terreng. Lite heldig løsning da faren for fuktskader vurderes som stor.

TG 2 settes på grunn av alder og beskrevne merknader.

Kledning ført ned til terreng.

- Lokal utbedring bør foretas for å øke avstanden mellom terreng og bordkledning.

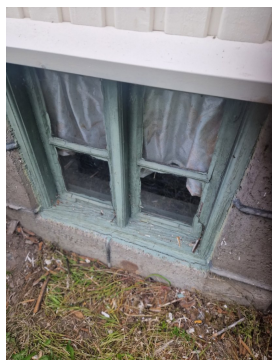
Boligens vinduer består av to-lags isolerglass vinduer med rammer og karmen i malt trevirke. Vinduer med varierende alder fra 1978-1998 og 2006. Rammer og karmen i malt trevirke. Vinduer fyller sin funksjon. Eldre enkle kjellervinduer fra byggeår. Vinduer med utgått levetid. Stedvis utskiftninger må beregnes.

- Karmene i vinduer er slitte og det er sprekker i treverket.

- Andre tiltak:
- Det må påregnes noe vedlikehold og at enkelte vinduer må skiftes ut.

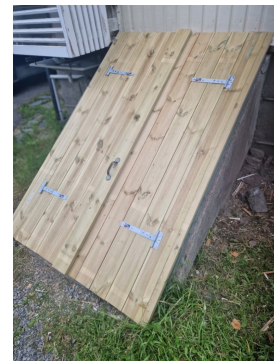
- Det er påvist indikasjoner på noe fuktgjennomtrenging i kjellergulv.
- Det er påvist indikasjoner på noe fuktgjennomtrenging inn i kjellermur.

- Det er registrert insekter - symptom på fuktig miljø

- Det påviste fuktnivå gir grunn til å overvåke konstruksjonen jevnlig for å se utvikling over tid, og eventuelt foreta tiltak for å unngå fuktskader.

Trevirke med spor etter borrebille bør behandles/sprøytes.

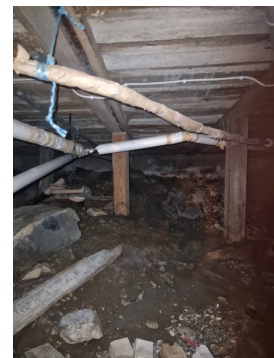
Boligen har etablert kryperom med adkomst fra luke i vegg kjeller. Grunn består av løsmasser. Vegger i murverk. Himling består av stubbeloftsbord. Ved bruk av fuktindikator ble det målt litt høye fuktverdier i trevirke. Synlig spor etter borebille i eldre del. Tiltak bør beregnes. Det anbefales etablering av bedre ventilasjon, eventuelt etablering av mekanisk avtrekk.  
Slik kryperom er etablert vil det alltid trenge fukt inn mellom fjell og grunnmur. Det anbefales derfor å etablert plast over grunn for å minske fukt opptrekk fra grunn.

- Det er stedvis påvist fuktnivå som tilsier at konstruksjonen kan ha fuktskader.
- Det er begrenset ventilering/luftgjennomstrømning i kryp kjeller.

- Bedre ventilering må etableres.
- Andre tiltak:
- Overvåk konstruksjonen jevnlig. Avviket kan medføre behov for tiltak, men bør observeres over tid.
