# Tilstandsrapport

Enebolig

Idrettsveien 21 , 1920 SØRUMSAND

Rapportdato: 10.04.2026

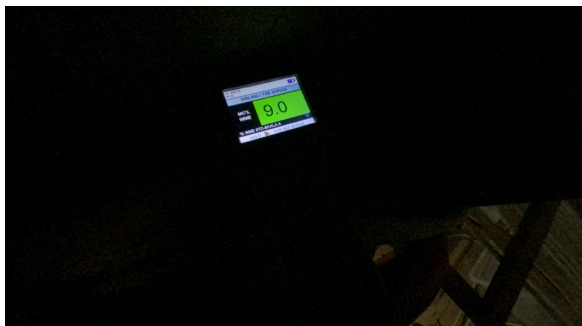
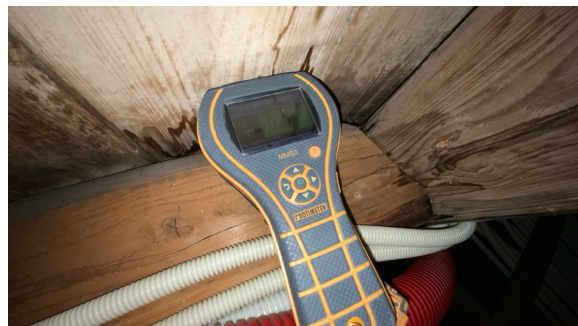
- Det er påvist fuktskjolder/skader i takkonstruksjonen.

Det indikerte ikke fukt ved fuktmåling i disse områdene ved valgte områder for stikktaking.

Målinger rundt pipe.

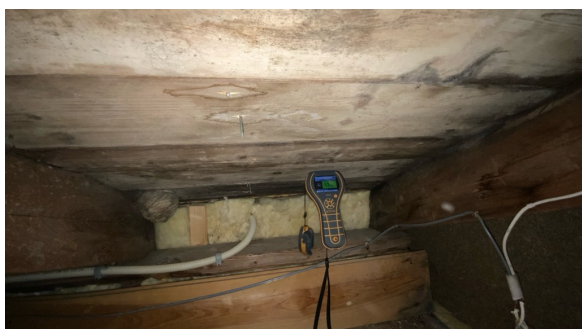
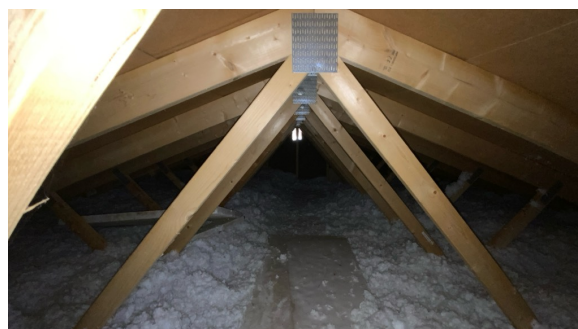
Måling ut mot takutstikk.

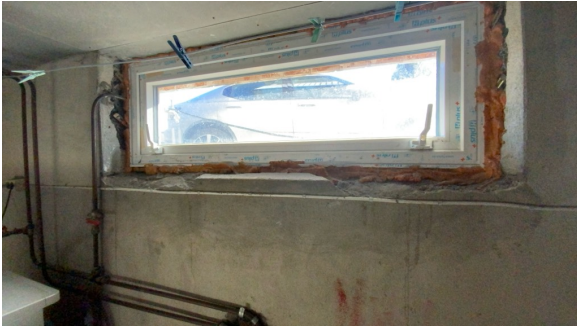
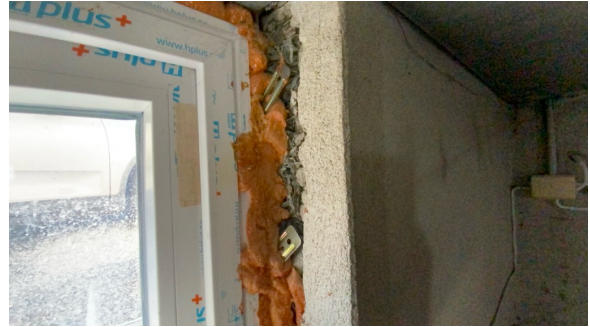
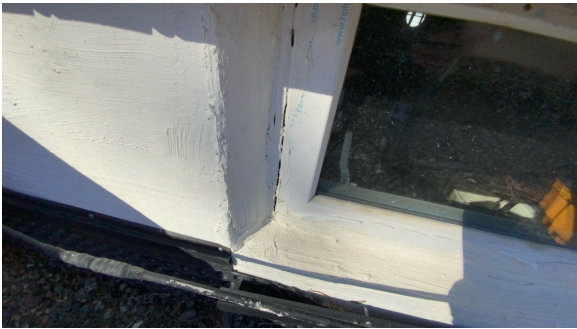
- Det er påvist avvik rundt innsettingsdetaljer.

- Det bør gjøres tiltak for å lukke avviket.

Fagmessig tetting mellom vindu og vegg må utføres. Utett overgang mellom vindu og mur kan føre til unødig fukt og fuktskader.

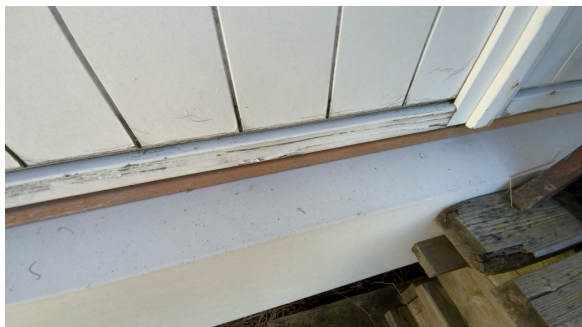
- Karmene i dører er værslitte utvendig og det er sprekker i trevirket.

Værslitasje med sprekker i treverket kan føre til økt varmetap og risiko for ytterligere skader. Det bør påregnes vedlikehold over tid for å sikre beskyttelse og levetid.

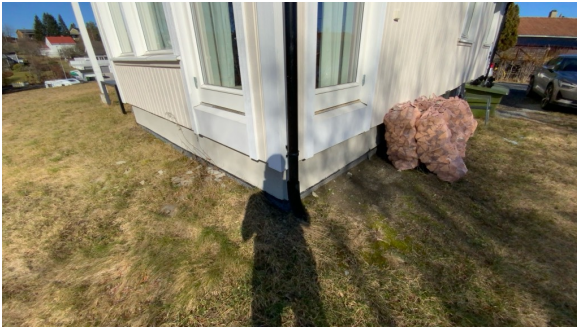
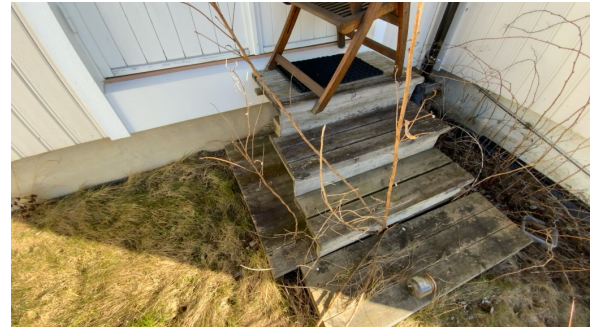
- Det er påvist fukt-/råteskader i konstruksjonen.

- Råteskadede konstruksjoner må skiftes ut.

Trapp fra soverom i 1. etasje må skiftes ut grunnet råteskader og manglende rekkverk. Konsekvensen av å ikke utbedre dette er økt risiko for personskaade ved bruk, samt videre forringelse av konstruksjonen.

Kostnadsestimat: Under 20 000

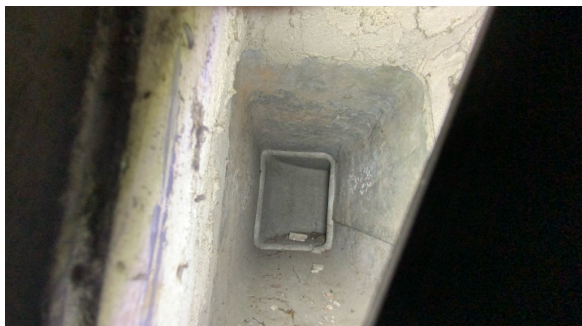
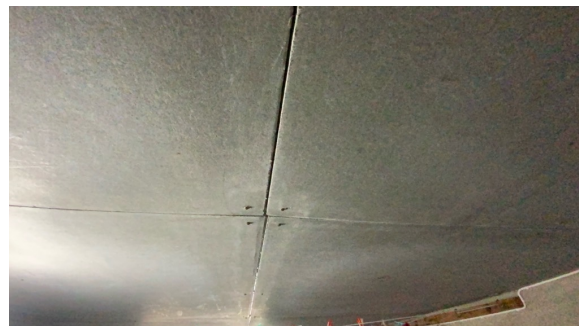
Asbestplater bør ikke bearbeides eller fjernes uten at det benyttes godkjente metoder og fagpersonell, da asbeststøv er helsefarlig og kan føre til alvorlige sykdommer ved innånding. Dersom det er behov for å fjerne eller endre platene, må dette utføres av godkjent firma i henhold til gjeldende regelverk for asbestsanering. Det er ukjent om alle luftkanaler i veggene inneholder asbest eller om disse er fjernet, noe som medfører usikkerhet og potensiell helseisiko ved fremtidige arbeider. Videre undersøkelser anbefales for å avklare dette.

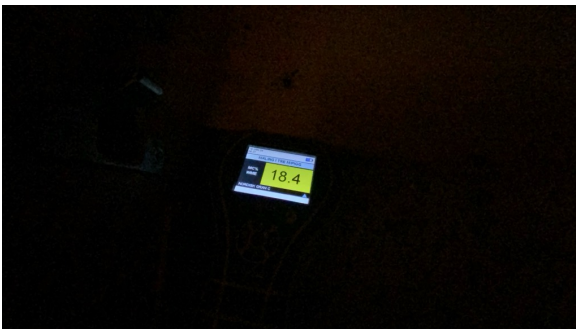
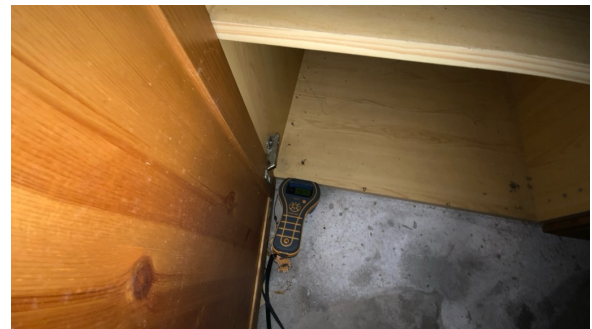
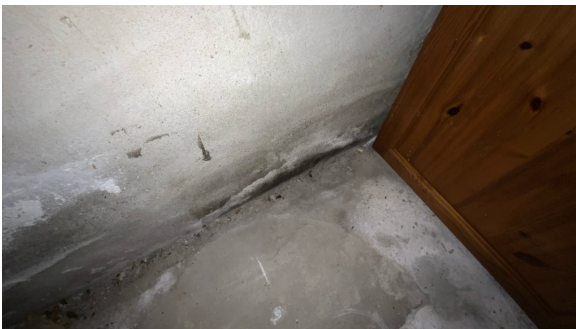
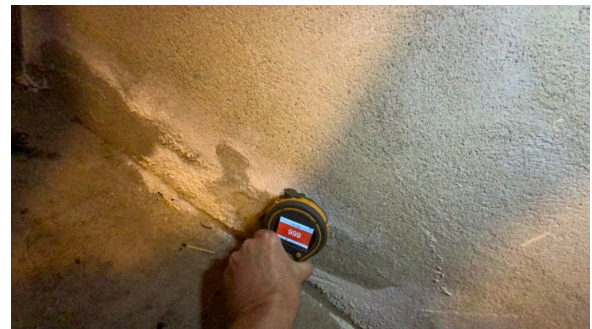
- Det er påvist indikasjoner på noe fuktgjennomtrenging inn i kjellermur.

Det er synlig noe saltutslag på nedre del av vegger. Måling av kjøkkenbenk som står rett på betonggulv har fuktverdier som er i risikozonen for sopp og råteskade.

Det er høyer fukt i nedre del på vegger mot krypkjeller, da det ikke er etablert ny fuksikring i dette området.

Det gjøres oppmerksom på at selv om drenering er nyere, kan det oppstå noe fukt fra betonggulv, da det ikke er lagt diffusjonstett plast mot grunnen under påstøpt betong. Det er fritt eksponert mur i yttervegger som ligger under terreng. Det er stedvis noe saltutslag med høyere fuktverdier ved søk på disse veggene. Det er ingen konsekvens for store skader på disse stedene da vegger ikke er dekket til med utforet vegger av tre eller annet. Det er en god løsning at det er fritt eksponerte vegger, slik at konstruksjonen får "puste". Konstruksjonen fungerer med dagens bruk og løsning og god ventilering av rom.

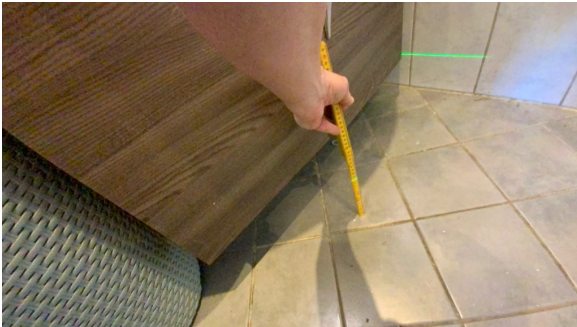
- Det er påvist at høydeforskjell fra topp slukrist til gulv/synlig topp membran ved dørterskel er mindre enn 25 mm.
- Det er påvist avvik i fallforhold til sluk i forhold til krav i forskrift på byggetidspunktet.

- Et bad med manglende/ redusert fall til sluk blir mindre funksjonelt og sikkert for brukeren. Dette kan medføre stående vann på gulvet, vann som ikke ledes effektivt til sluket, økt risiko for at vann renner ut av rommet og redusert sklisikkerhet på gulvet.

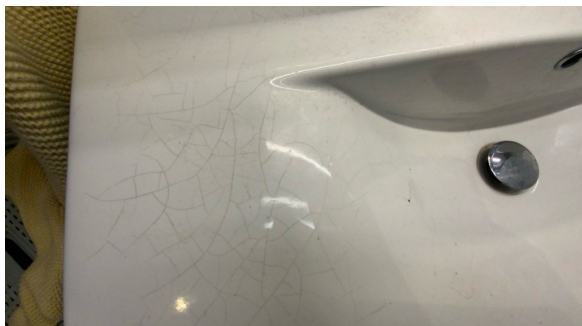
- Det er påvist riss/sprekker i utstyr på våtrommet.

- Riss er vanligvis overfladiske skader i servantens overflate eller glasur. Konsekvensene av riss er hovedsakelig kosmetiske.

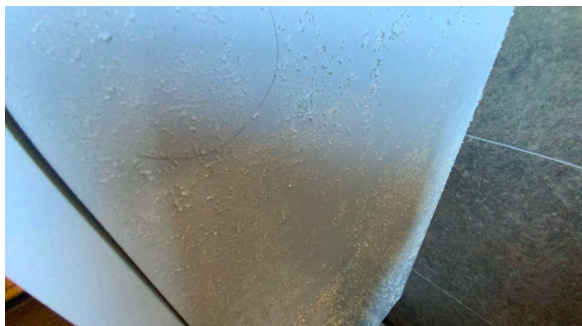
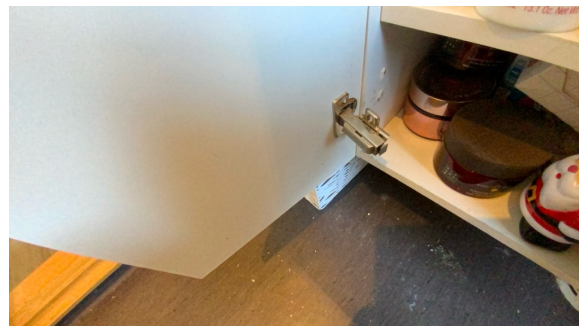
- Det er påvist skader på innredning.

Det bør foretas utbedring eller utskifting av skadet innredning for å sikre funksjon og hindre videre forringelse. Konsekvensen av å ikke utbedre kan være redusert brukervennlighet, økt slitasje og mulig skade på omkringliggende konstruksjoner.

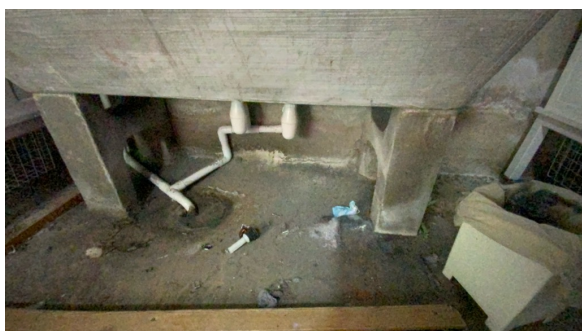
Pussen er slitt med fuktmerker fra tidligere fukt i kjeller.

Vegger bør pusses og males.

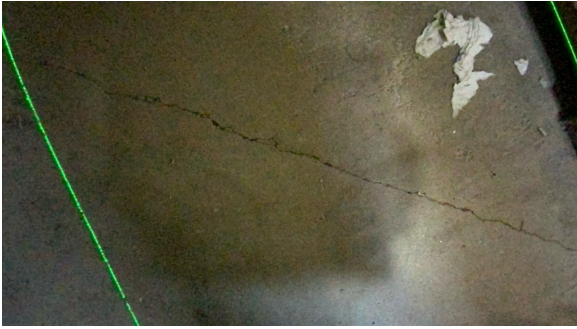
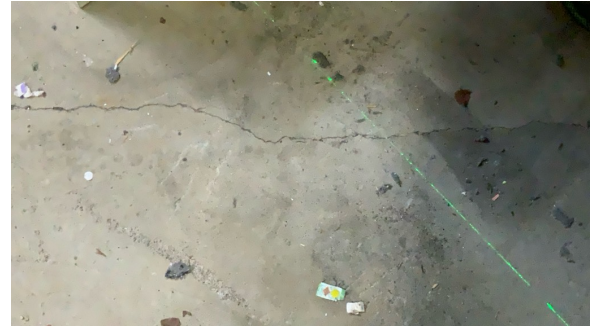
Det er sprekker i betonggulvet.

Det bør utbedres sprekker i betonggulvet for å hindre vanninntrengning og ytterligere skader på konstruksjonen. Dersom sprekken ikke utbedres, øker risikoen for fuktskader og redusert levetid på gulvet.

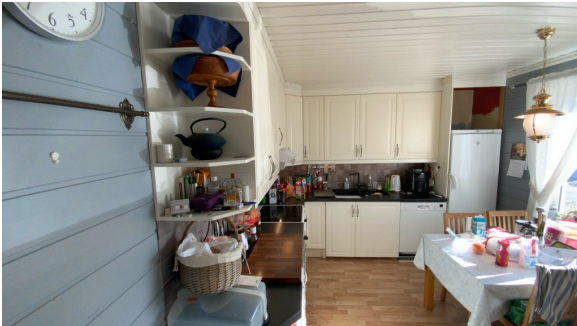
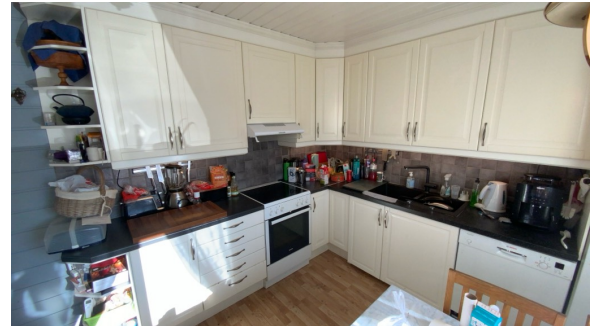
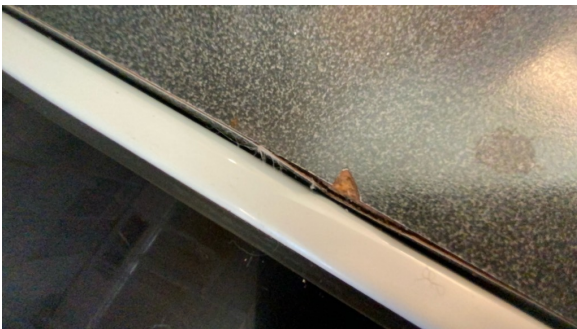
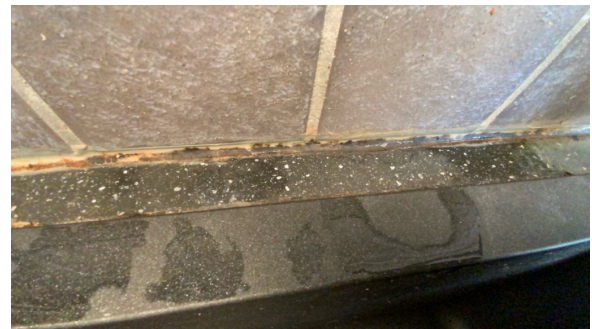
- Det er påvist skader på overflater/kjøkkeninnredning utover normal slitasjegrad.
- Det er synlig noe svertesopp på fugemasse mellom benk og fliser. Noen småskader på benkeplate.

- Det må påregnes lokal utbedring/utskifting.

Innredningen vurderes å ha tiltenkt funksjon ut fra alder. Lokal utbedring eller utskifting for å lukke avvik må påregnes dersom man ønsker å oppnå dagens standard.

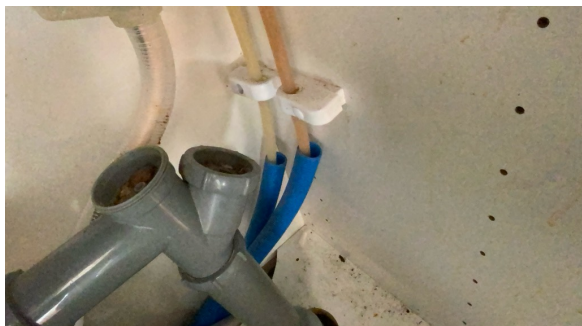
Vannrør i kjøkkenbenk.

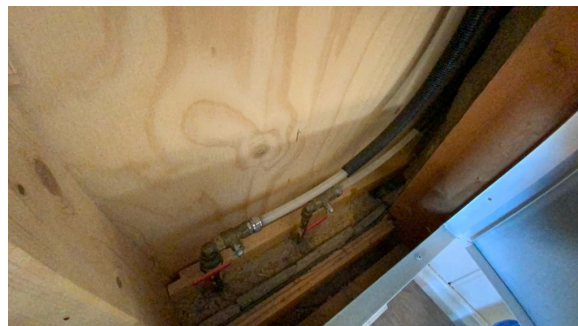
Vannrør i kasse til bad i 2 etasje.

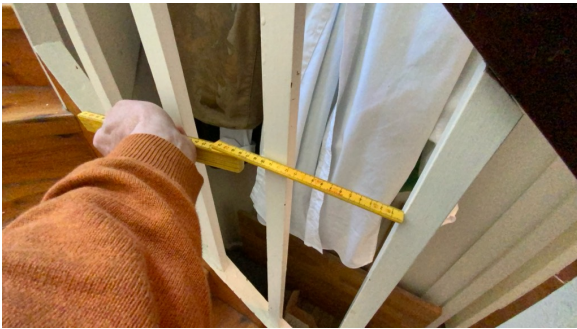
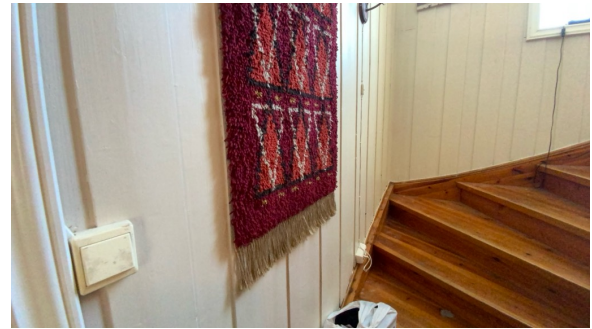
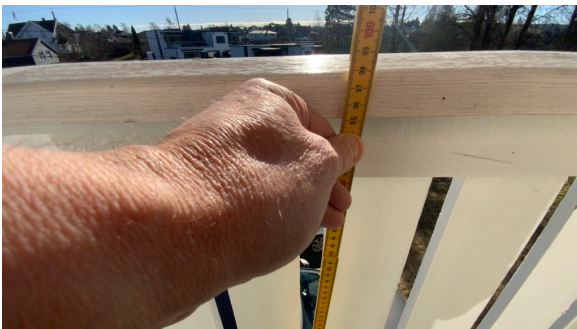
Det ble registrert noe avvik med fare for helse, miljø og sikkerhet

- Det bør gjennomføres radonmålinger.
- Rekkverkshøyde på balkong eller terrasse må endres for å tilfredsstille krav på byggemeldingstidspunktet.
- Håndløper på innvendig trapp må monteres på vegg for å tilfredsstille krav på byggetidspunktet.
- Det er ikke krav om utbedring av åpninger i innvendige trapper opp til dagens krav.

Det bør monteres rekkverk med tilstrekkelig høyde på balkong og utvendige trapper, samt sørges for at åpninger i rekkverk tilfredsstiller dagens forskriftskrav. Håndløper bør monteres på vegg i det innvendige trappeløpet. Det anbefales å gjennomføre radonmålinger og eventuelt etablere radonsperre dersom forhøyede verdier påvises. Manglende eller utilstrekkelige rekkverk og håndløpere medfører økt risiko for fallulykker og personskaade. Manglende radonsperre og radonmålinger gir usikkerhet om innemiljøet og kan medføre helserisiko ved forhøyede radonnivåer.
