Idrettsveien 21, 1920 SØRUMSAND

**Romslig og innholdsrik
familiebolig over 3 plan, med stor
hage, 2 bad og 7 soverom. Populær
beliggenhet nær sentrum!**

Nøkkelinformasjon	2
Om eiendommen	4
Tilstandsrapport	55
Egenerklæring	96
Nabolagsprofil	103
Matrikkelrapport	106
Kommuneplan	112
Ferdigattest tilbygg og påbygg 30.01.2020	113
Byggetillatelse 10.05.1957	115
Ferdigattest 24.01.2003	120
Byggetegninger fra 2014	121
Budskjema	133

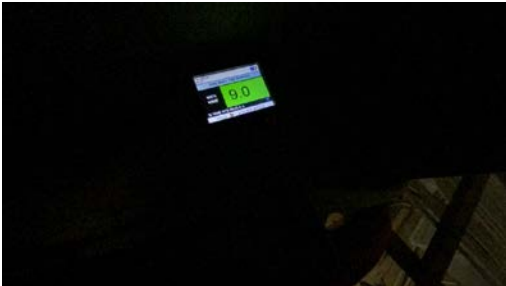
- Det er påvist fuktskjolder/skader i takkonstruksjonen.

Det indikerte ikke fukt ved fuktmåling i disse områdene ved valgte områder for stikktaking.

Målinger rundt pipe.

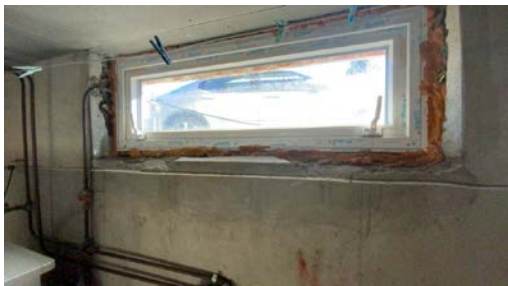
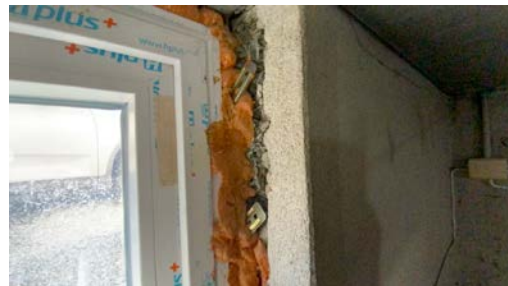
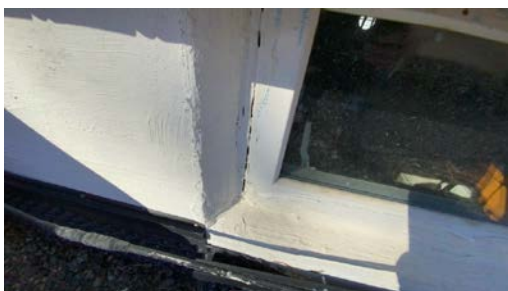
- Det er påvist avvik rundt innsettingsdetaljer.

Fagmessig tetting mellom vindu og vegg må utføres. Utett overgang mellom vindu og mur kan føre til unødig fukt og fuktskader.

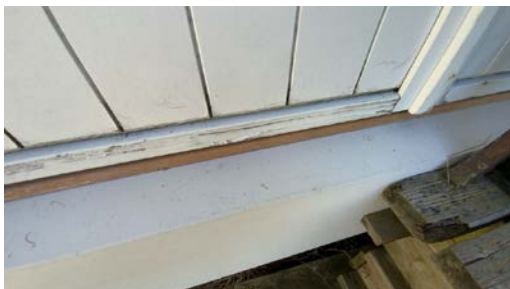
- Karmene i dører er værslitte utvendig og det er sprekker i treverket.

Værslitasje med sprekker i treverket kan føre til økt varmetap og risiko for ytterligere skader. Det bør påregnes vedlikehold over tid for å sikre beskyttelse og levetid.

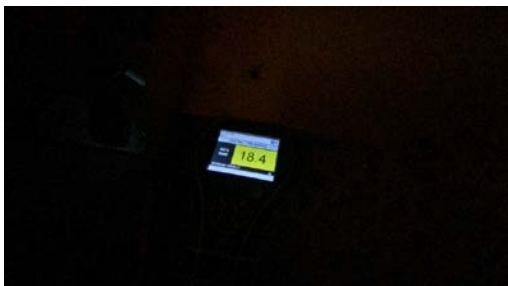
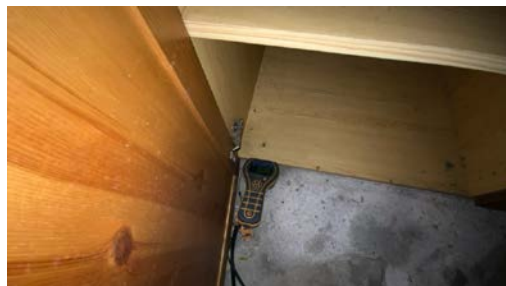
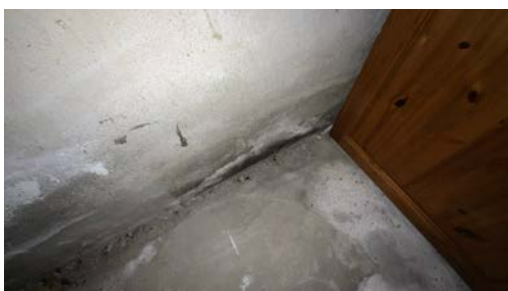
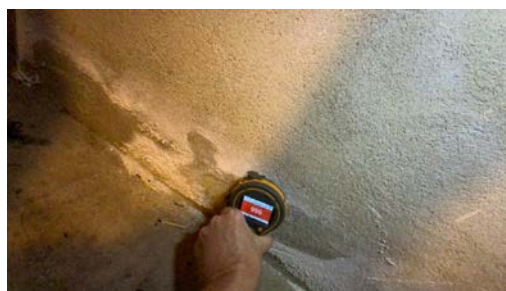
- Det er påvist indikasjoner på noe fuktgjennomtrenging inn i kjellermur.

Det er synlig noe saltutslag på nedre del av vegger. Måling av kjøkkenbenk som står rett på betonggulv har fuktverdier som er i risikozonen for sopp og råteskade.

Det er høyer fukt i nedre del på vegger mot krypkjeller, da det ikke er etablert ny fuksikring i dette området.

Det gjøres oppmerksom på at selv om drenering er nyere, kan det oppstå noe fukt fra betonggulv, da det ikke er lagt diffusjonstett plast mot grunnen under påstøpt betong. Det er fritt eksponert mur i yttervegger som ligger under terreng. Det er stedvis noe saltutslag med høyere fuktverdier ved søk på disse veggene. Det er ingen konsekvens for store skader på disse stedene da vegger ikke er dekket til med utforet vegger av tre eller annet. Det er en god løsning at det er fritt eksponerte vegger, slik at konstruksjonen får "puste". Konstruksjonen fungerer med dagens bruk og løsning og god ventilering av rom.

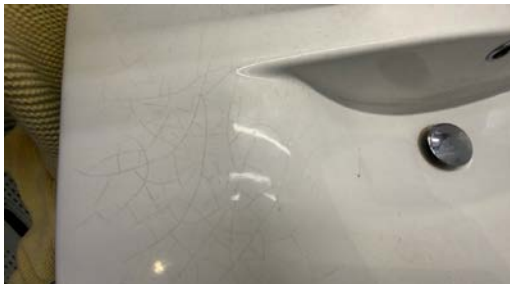
- Riss er vanligvis overfladiske skader i servantens overflate eller glasur. Konsekvensene av riss er hovedsakelig kosmetiske.

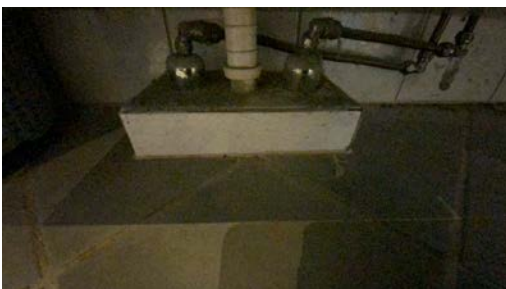
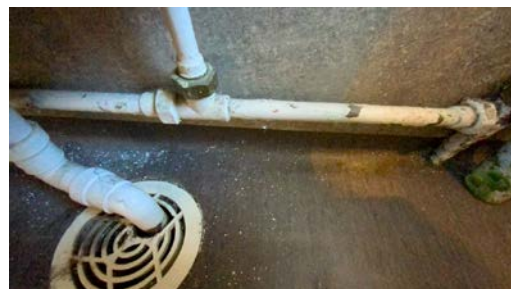
- Tidspunkt for utskiftning av vannledninger nærmer seg.
- Eldre vannrør har blant annet større sannsynlighet for lekkasjer, noe som kan føre til omfattende og kostbare vannskader i boliger.

Kobberrør til servant bør kontrolleres og eventuelt utbedres av fagperson, spesielt der de føres gjennom betonggulv, for å unngå risiko for korrosjon og lekkasjer som kan føre til fuktskader i konstruksjonen.

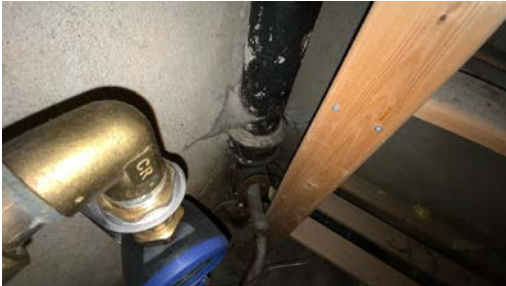
- Eldre avløpsrør har blant annet større sannsynlighet for lekkasjer, noe som kan føre til omfattende og kostbare vannskader i boliger.

Konsekvens for gamle avløpsrør av denne typen er at de kan tettes og føre til tilbakeslag inne i boligen.

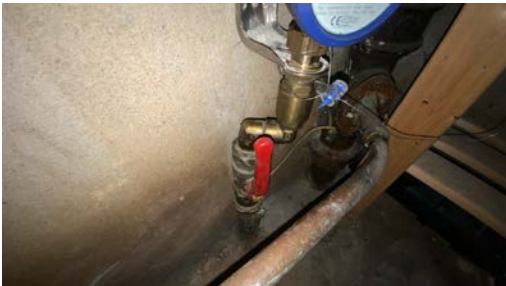
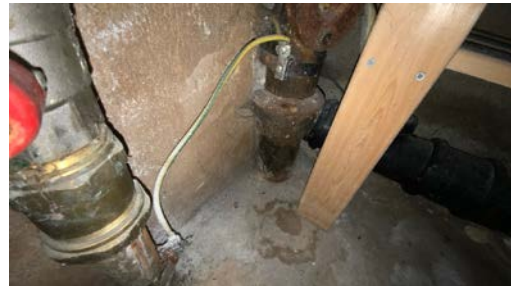
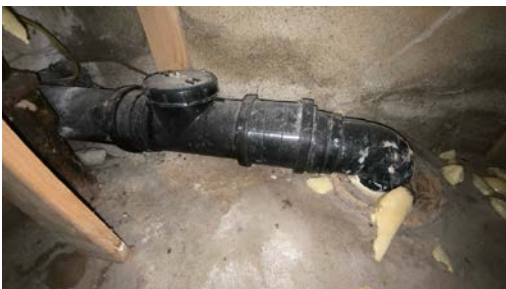
- Det er ikke behov for utbedringstiltak siden anlegget fungerer i dag, men ut ifra alder kan skader plutselig oppstå på eldre anlegg.

Det tas spesifikk forbehold om tilstand av vann og avløpsrør som beskrevet, da disse er skjult under boligen. Alder er derfor en indikasjon om tilstanden på rørene.
