# Tilstandsrapport

Enebolig

Beverstien 14, 3089 HOLMESTRAND

# gnr. 56, bnr. 74

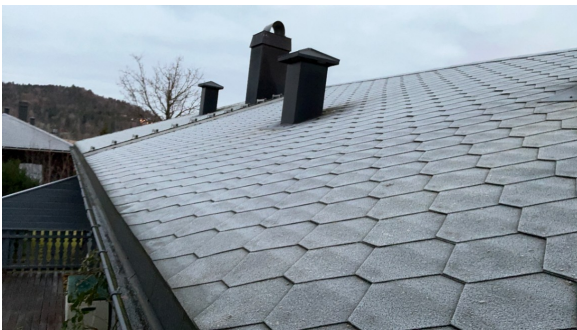
- Det er ikke krav om utbedring av snøfangere opp til dagens krav.

Mangler snøfangere

Det bør vurderes å montere snøfangere der det er risiko for at snø og is kan rase ned og forårsake skade på personer, dyr, kjøretøy eller bygningsdeler. Ettersom mer enn halvparten av forventet brukstid for takrenner, nedløp og beslag er passert, bør tilstanden overvåkes jevnlig og utskifting vurderes for å unngå lekkasjer og følgeskader på bygningen.

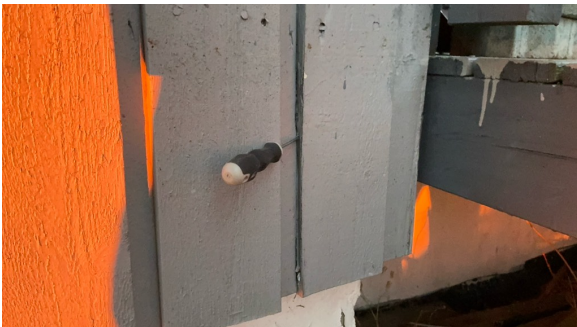
- Det er ingen eller liten lufting i nedre kant av kledning mot grunnmur.
- Det er påvist spredte råteskader i bordkledningen.
- Det er avvik:
- Det er ingen musesperre i nedre kant av konstruksjon.

Råteskade

Skjevheter i kledningen bør rettes opp, og råteskadet kledning må skiftes ut for å forhindre videre forringelse av konstruksjonen.

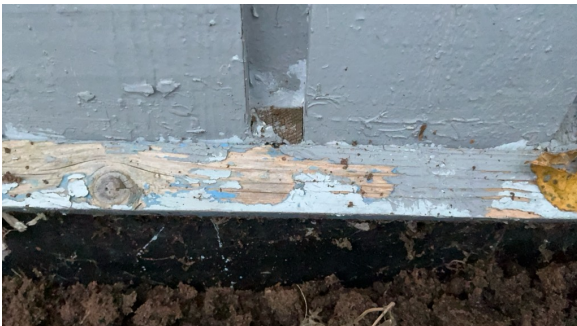
Maling slitasje

Malingsflask og svartesopp under gesims bør utbedres, og overflatebehandling bør fornyes for å sikre god fuktbeskyttelse og forlenge levetiden på kledningen.

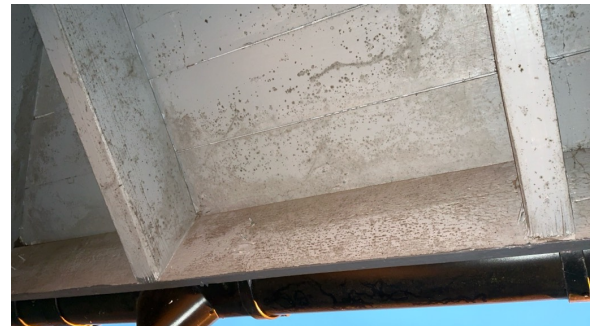
Svartesopp

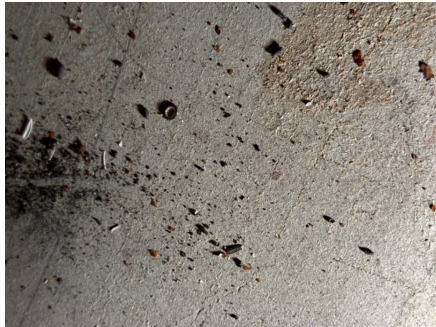
- Det er avvik:
- Det er registrert symptom på aktivitet fra skadedyr.
- Det er registrert noe papp over isolasjonen som er skadet og mangelfull.

Avføring etter mus

Det bør utbedres eller skiftes ut skadet og mangelfull papp over isolasjonen for å sikre tilstrekkelig tetting og minimere varmetap i konstruksjonen. Det anbefales å etablere musefeller på loftet og fjerne avføring/forurensning. Videre bør tilstanden overvåkes, og profesjonell skadedyrbekjemper kontaktes dersom problemet vedvarer.

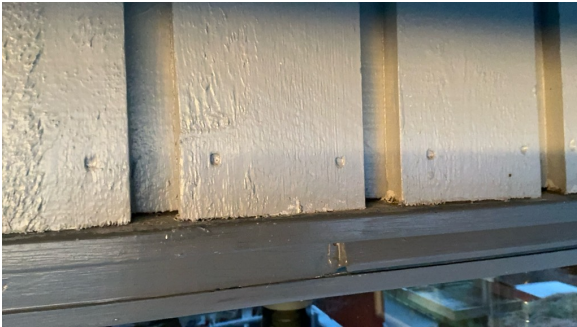
- Det er registrert liten eller ingen klaring mellom beslag og trevirke, noe som kan føre til oppfukting og påfølgende råteskader.

Det er registrert liten eller ingen klaring mellom beslag og trevirke.

Det anbefales å utbedre vinduene ved å justere og smøre beslag for å sikre normal funksjon. Sprekker i treverket og slitte karmen bør repareres, og treverket bør overflatebehandles for å motstå fukt. Det bør etableres tilstrekkelig klaring mellom beslag og trevirke for å hindre oppfukting og redusere risiko for råteskader.

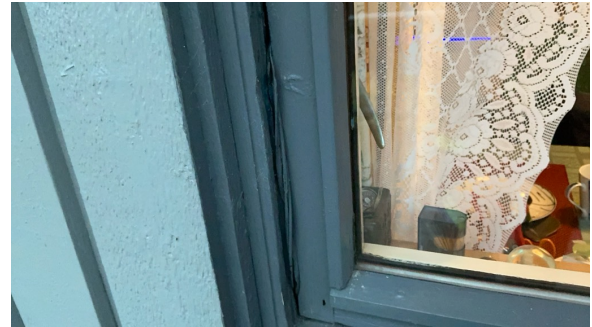
Pakning på kjøkkenvinduet er løs

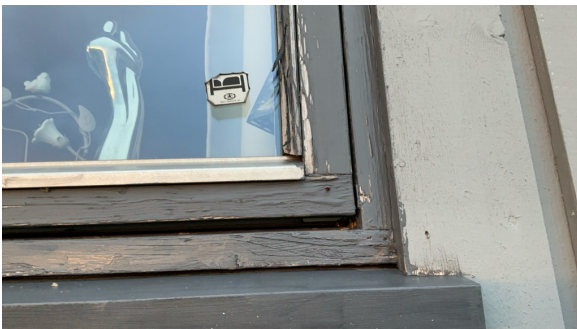
- Det er påvist at enkelte vinduer er vanskelig å åpne/lukke.
- Det er påvist avvik rundt innsetningsdetaljer.
- Karmene i vinduer er slitte og det er sprekker i treverket.

Karmene i vinduer er slitte og det er sprekker i trevirket. Det er registrert liten eller ingen klaring mellom beslag og trevirke.

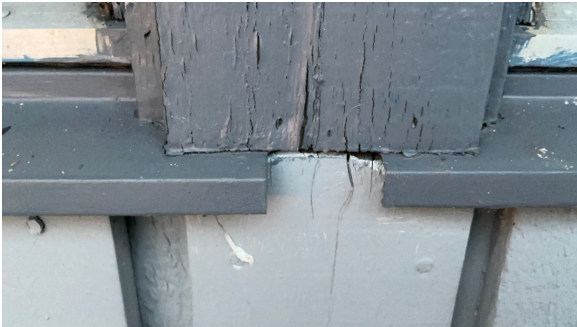
Det er registrert liten eller ingen klaring mellom beslag og trevirke

Det anbefales å utbedre slitte karmen og reparere sprekker i trevirket for å redusere videre fuktpåvirkning. Klaringen mellom beslag og trevirke bør økes slik at vann kan dreneres bort og trevirket holdes tørt. Råteskadet treverk i bunn av klemlisten bør skiftes ut, og vinduet med misfarging/punkttert glass bør vurderes utskiftet for å gjenopprette isoleringsevnen og hindre kondensproblemer. Ettersom mer enn halvparten av forventet brukstid er oppbrukt (normal levetid 20–60 år), bør fremtidig utskifting av vinduene planlegges.

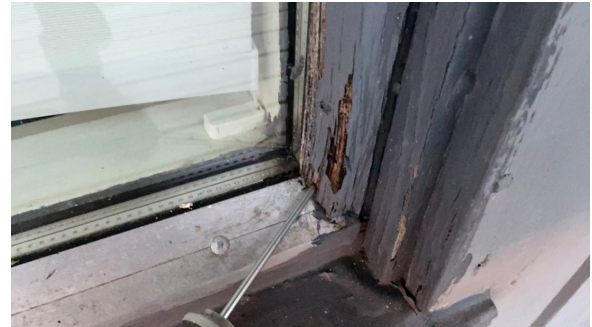
Råte i klemlist

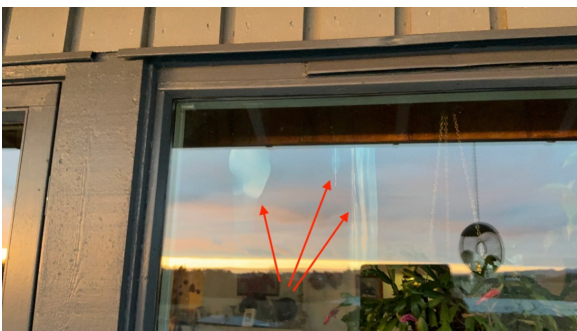
Misfaring/ punktert glass

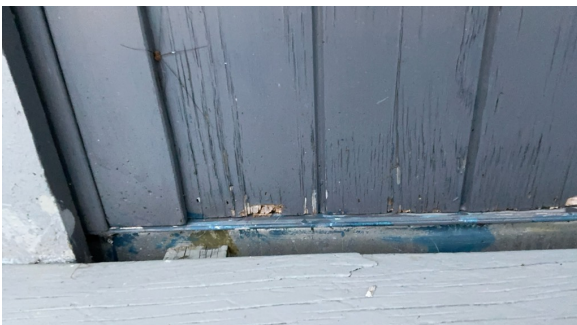
- Karmene i dører er værslitte utvendig og det er sprekker i trevirket.
- Vaskeromsdøren er værslitt utvendig, og det er sprekker i trevirket. Det er også registrert noen skjevheter i veggen på dette stedet. Det henvises til punktet om veggkonstruksjon vedrørende skjevhetene.
- Mer enn halvparten av forventet brukstid oppbrukt på dørene.

Værslitt vaskeromsdør

Det bør foretas utbedring av værslitte karmen og sprekker i trevirket for å hindre ytterligere forringelse og redusere risiko for fuktskader og varmetap. Døren fungerer, men har passert halvparten av forventet levetid.

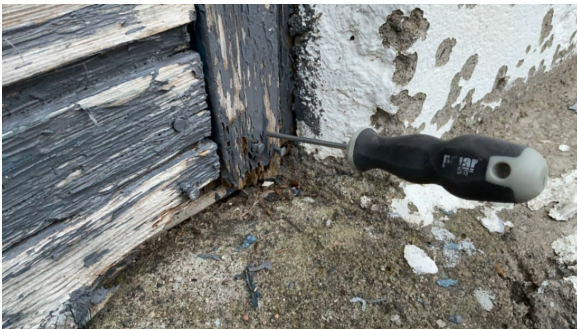
- Det er påvist dør(er) med fukt/råteskader.
- Karmene i dører er værslitte utvendig og det er sprekker i trevirket.
- Det er avvik:
  - Mer enn halvparten av forventet brukstid oppbrukt på dørene.

Råteskade på dør

Døren bør skiftes ut eller utbedres for å hindre videre forringelse og redusere risikoen for fuktskader, varmetap og inntrenging av vann i konstruksjonen. Dersom tiltak ikke iverksettes, kan dette føre til økte vedlikeholdskostnader og skade på tilstøtende bygningsdeler.

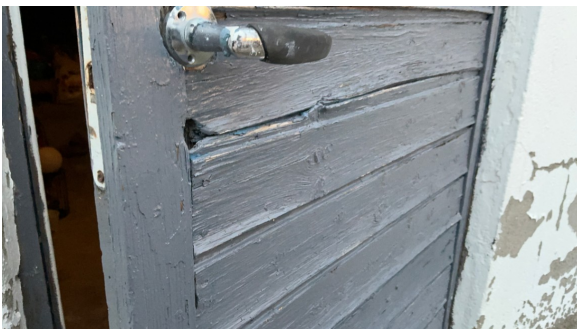
Døren er værslitt, med utvendig sprekker i trevirket.

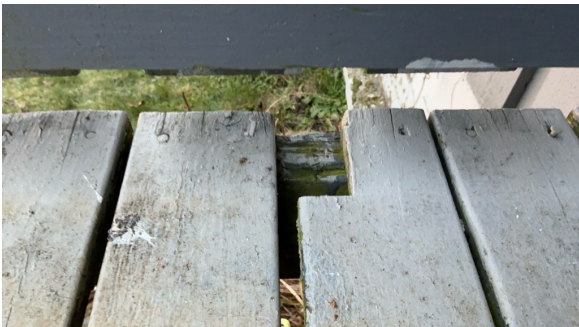
Det er registrert noen terrassebord uten full bredde i enden.

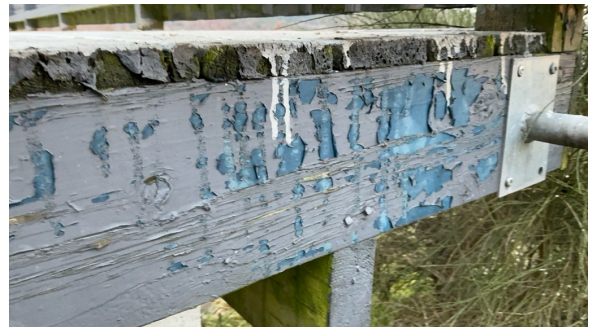
Det er registrert slitasje

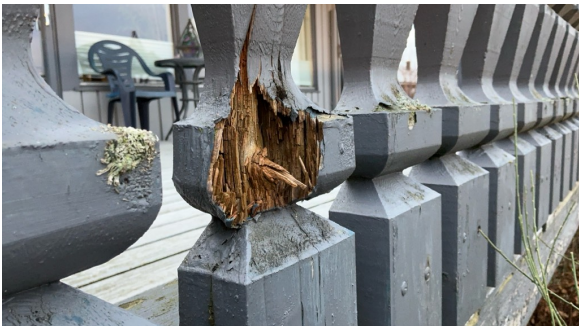
- Råteskade i rekkverket. Dette punktet gir TG3.
- Det er ikke montert beslag mellom yttervegg og balkong/terrasse.
- Noen terrassebord som mangler full bredde i enden
- Slitasje på treverk

Råteskade på rekkverk

Råteskadet rekkverk bør skiftes ut for å hindre videre forringelse og redusere risiko for personskade. Det bør monteres beslag mellom yttervegg og balkong/terrasse for å forhindre vanninntrenging og påfølgende fuktskader i konstruksjonen. Terrassebord med manglende full bredde bør skiftes ut for å sikre tilstrekkelig styrke og stabilitet. Slitt treverk bør vedlikeholdes eller byttes ut for å forlenge levetiden og opprettholde sikkerheten.

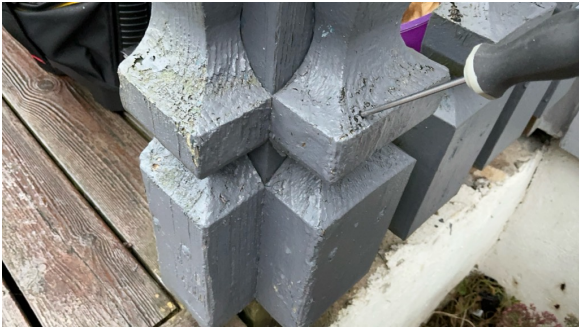
Noe råte i rekkverk

Værslitt og oppsprukket treverk bør skiftes ut for å hindre utvikling av råte og redusert bæreevne, som kan føre til konstruksjonsskader og personskade. Rekkverkspiler med råte bør skiftes ut for å sikre tilstrekkelig styrke og stabilitet i rekkverket, samt hindre at skaden sprer seg til tilstøtende treverk.

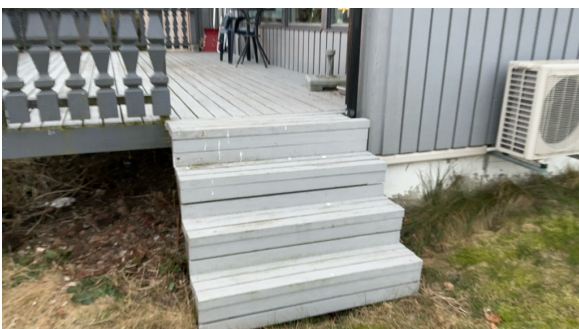
Trapp ved altan til stue

- Rekkverk må monteres for å lukke avviket.

Rekkverk bør monteres på begge sider av trappen til altanen ved stuen, samt på den ene siden av trappen til altanen ved inngangen, for å redusere risikoen for fall og personskader.

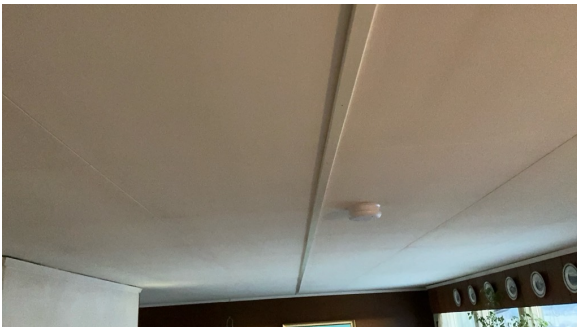
List over plateskjøt i stuetak.

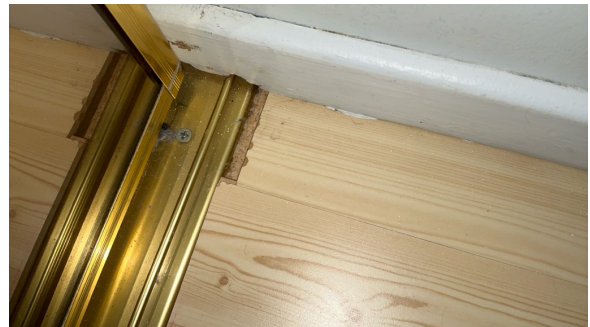
Laminat går ikke under metallisten

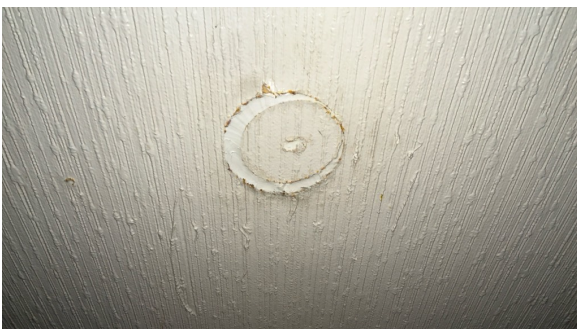
Tettet hull i stuevegg

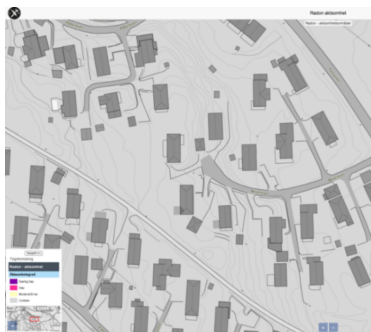
Området viser usikre verdier mht til radon iflg. NGU.

Det bør gjennomføres radonmålinger for å avdekke eventuelle forhøyede radonnivåer.

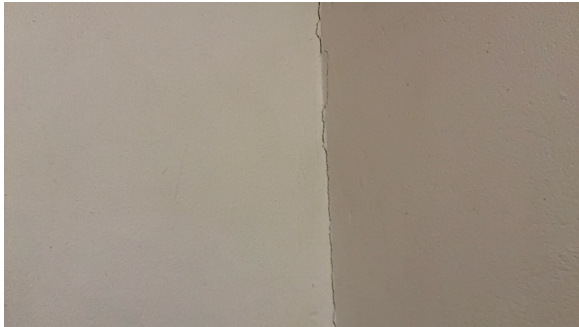
- Det er påvist noen riss i pipen, og en sprekk mellom brannmur og pipe

Riss/sprekk mellom brannmur og pipe

Det vurderes per i dag ikke som behov for strakstiltak. Forholdet bør imidlertid følges opp jevnlig. Dersom riss eller sprekkdannelser øker i omfang, bør fagkyndig mur- eller skorsteinsentreprenør kontaktes for vurdering og nødvendig utbedring.

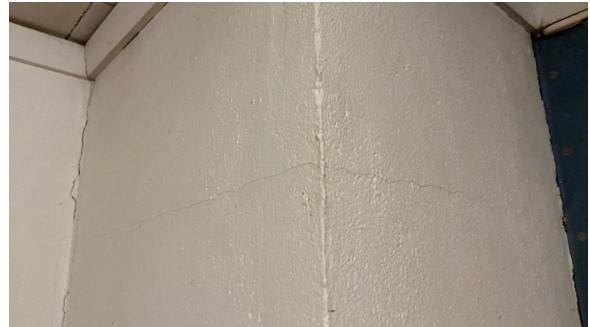
Riss i pipe

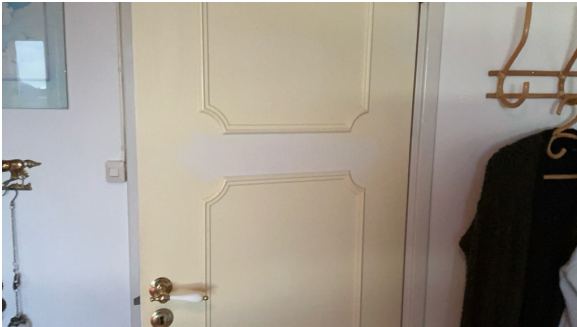
Fargeforskjell

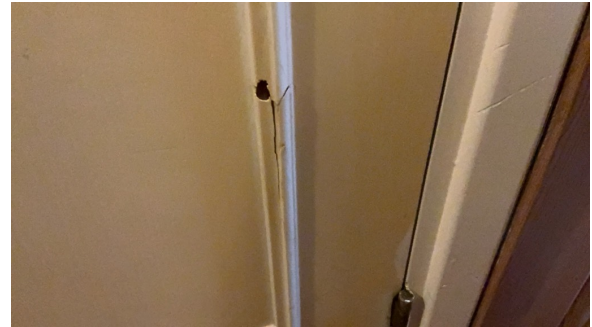
Oppsprekket profilert list på dørbblad

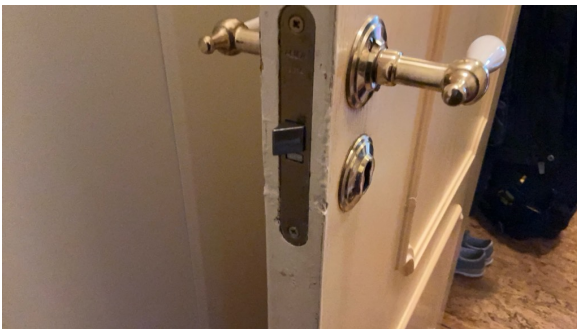
Skadet, hakk

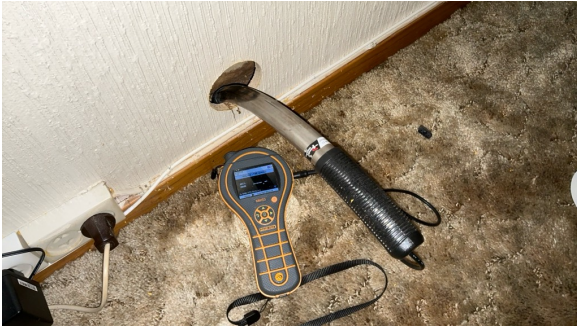
Ingen fuktutslag registret ved fuktmåling i vegg

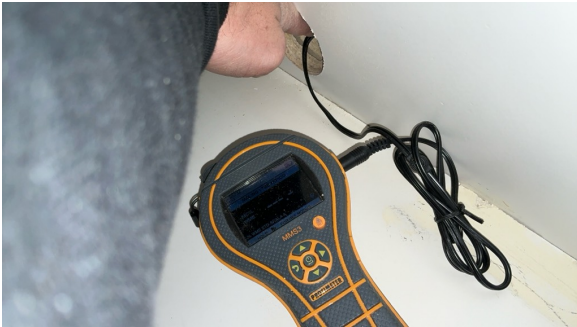
Ingen fuktutslag registrert ved fuktmåling i vegg

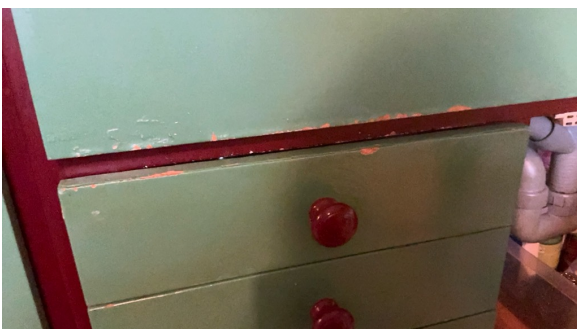
Bruksslitasje

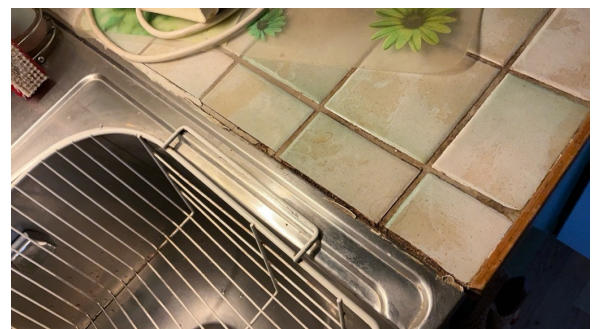
Det er registrert manglende eller oppsprukket fugemasse/silikon mellom benkeplate og vask.

Det bør utbedres svelling i bunnplate under vask, samt skiftes eller repareres skadet fugemasse/silikon mellom benkeplate og vask for å hindre videre fuktinntrengning og skadeutvikling.

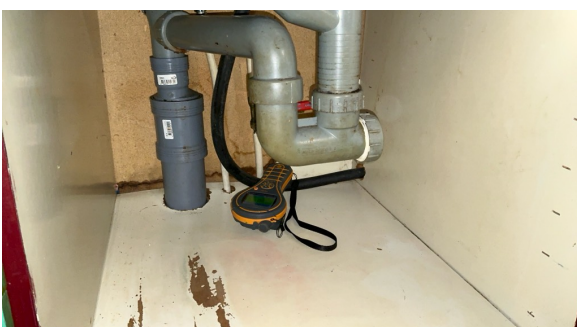
Ingen fuktighet registrert ved fuktsøk

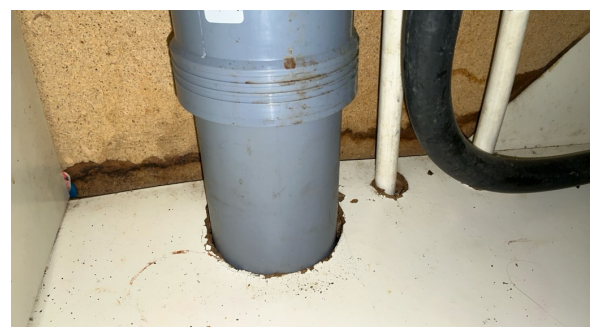
Gammel fuktskade

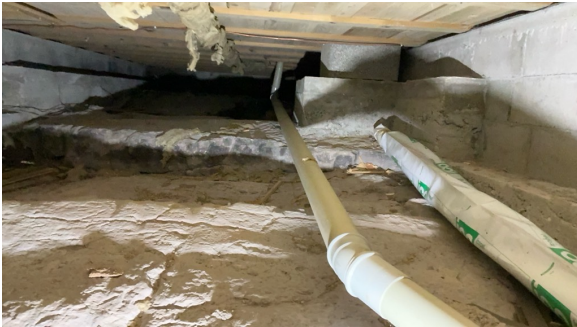
Manglende tiltak kan føre til utglidning i skjøter og potensielle vannskader.

Manglende klamring av avløpsrør

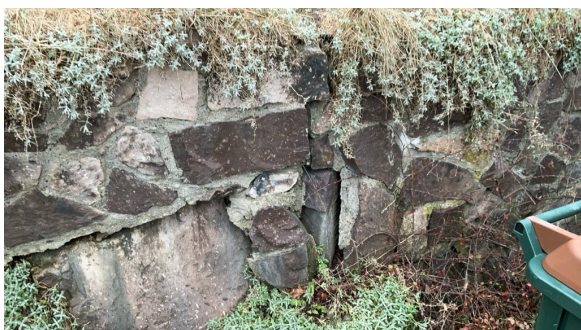
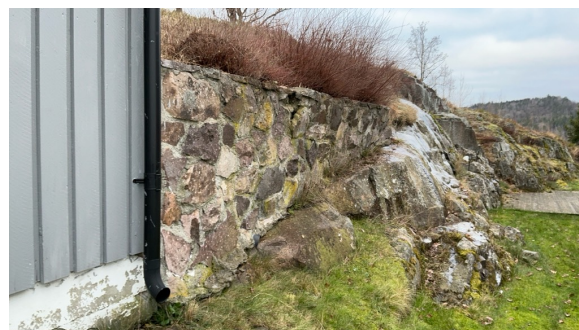
Dersom tiltak ikke iverksettes, kan det oppstå fare for sammenrasing, samt skade på omkringliggende terreng og konstruksjoner.

Det er registrert flere oppsprekninger i mur ned bakken fra hus mot garasjen. Mur bak garasje
