Beverstien 14, 3089 HOLMESTRAND

**Usjenert og solrikt på høyden –
fantastisk utsikt, fin planløsning
og stort potensial. Garasje, hage
og sol!**

Tilstandsrapport

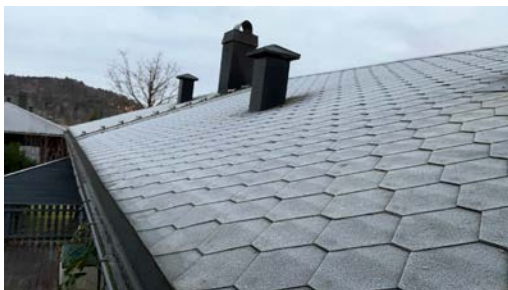
Mangler snøfangere

Det bør vurderes å montere snøfangere der det er risiko for at snø og is kan rase ned og forårsake skade på personer, dyr, kjøretøy eller bygningsdeler. Ettersom mer enn halvparten av forventet brukstid for takrenner, nedløp og beslag er passert, bør tilstanden overvåkes jevnlig og utskifting vurderes for å unngå lekkasjer og følgeskader på bygningen.

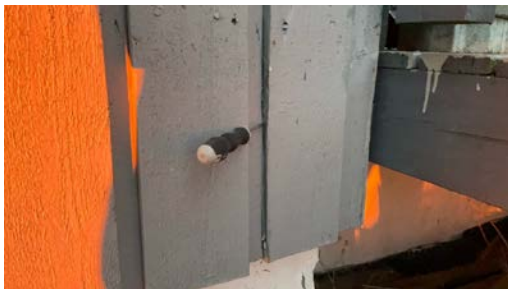
Det er påvist spredte råteskader i bordkledningen.

Råteskade

Skjevheter i kledningen bør rettes opp, og råteskadet kledning må skiftes ut for å forhindre videre forringelse av konstruksjonen.

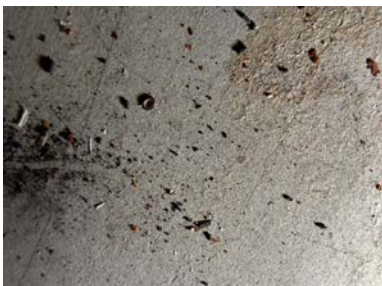
Det er registrert symptom på aktivitet fra skadedyr.

Avføring etter mus

Det anbefales å etablere musefeller på loftet og fjerne avføring/forurensning. Videre bør tilstanden overvåkes, og profesjonell skadedyrbekjemper kontaktes dersom problemet vedvarer.

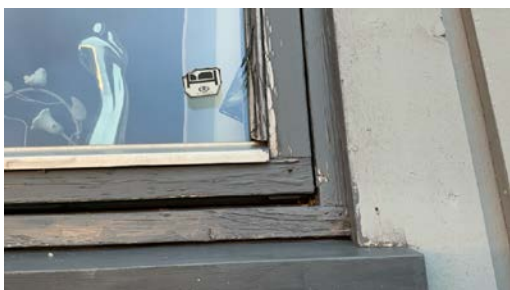
Karmene i vinduer er slitte og det er sprekker i trevirket. Det er registrert liten eller ingen klaring mellom beslag og trevirke.

Det anbefales å utbedre vinduene ved å justere og smøre beslag for å sikre normal funksjon. Sprekker i trevirket og slitte karmen bør repareres, og trevirket bør overflatebehandles for å motstå fukt. Det bør etableres tilstrekkelig klaring mellom beslag og trevirke for å hindre oppfukning og redusere risiko for råteskader.

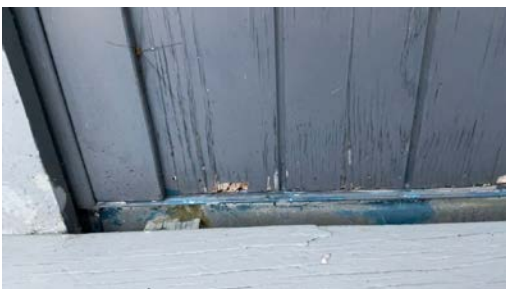
Vaskeromsdøren er værslitt utvendig, og det er sprekker i treverket. Det er også registrert noen skjevheter i veggen på dette stedet. Det henvises til punktet om veggkonstruksjon vedrørende skjevhetene.

Værslitt vaskeromsdør

Det bør foretas utbedring av værslitte karm og sprekker i trevirket for å hindre ytterligere forringelse og redusere risiko for fuktskader og varmetap. Døren fungerer, men har passert halvparten av forventet levetid.

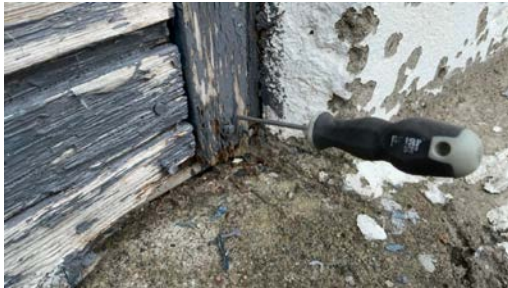
Råteskade på dør

Døren bør skiftes ut eller utbedres for å hindre videre forringelse og redusere risikoen for fuktskader, varmetap og inntrenging av vann i konstruksjonen. Dersom tiltak ikke iverksettes, kan dette føre til økte vedlikeholdskostnader og skade på tilstøtende bygningsdeler.

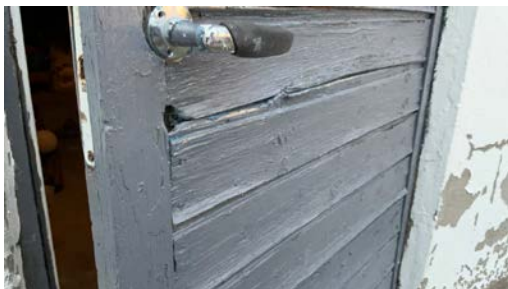
Kjellerdøren

Døren er værslitt, med utvendig sprekker i trevirket.

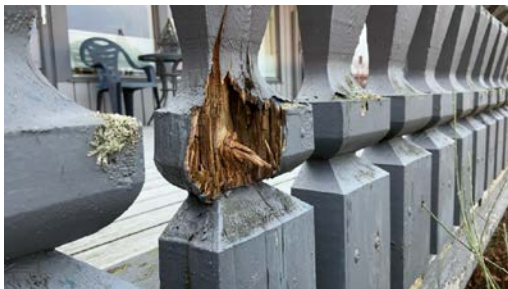
Råteskade på rekkverk

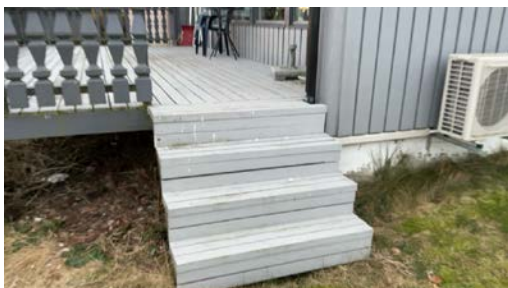
Trapp ved altan til stue

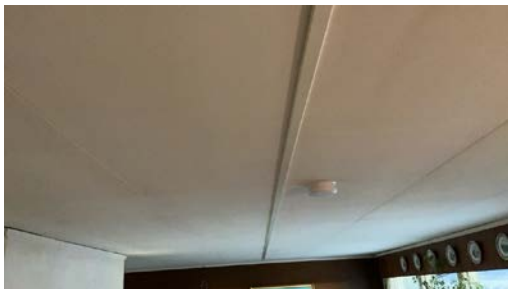
List over plateskjøt i stuetak.

Skader på tapet/manglende tapet, synlige plateoverganger, skader i gulv og klaringer ved dørterskler bør repareres for å sikre gode overflater. Det bør også foretas en nærmere vurdering rundt ventilene på toalettet og vaskerommet, da slitasje og merker her kan indikere tidligere fuktproblemer.

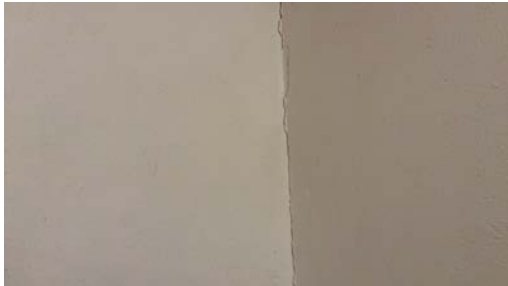
Det er påvist noen riss i pipen, og en sprekk mellom brannmur og pipe

Riss/sprekk mellom brannmur og pipe

Det vurderes per i dag ikke som behov for strakstiltak. Forholdet bør imidlertid følges opp jevnlig. Dersom riss eller sprekkdannelser øker i omfang, bør fagkyndig mur- eller skorsteinsentreprenør kontaktes for vurdering og nødvendig utbedring. Dersom utviklingen ikke følges opp, kan skadene forverres over tid. Økende riss eller åpninger kan medføre redusert tetthet og brannsikkerhet, noe som på sikt kan gi økt risiko for røyklekkasje og pålegg ved tilsyn.

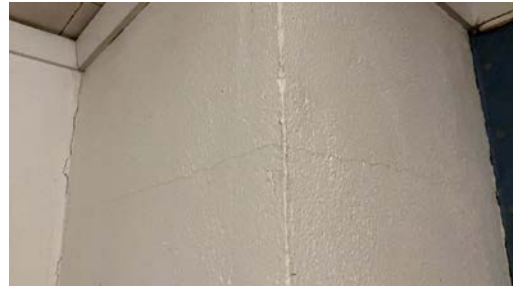
Det er påvist sprekker og/eller riss i pipe.

Riss i pipe

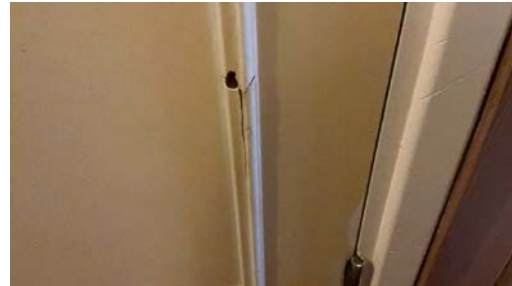
Det er observert noen hakk og oppsprekking i profilerte lister på dørbladene.

Oppsprekket profilert list på dørbblad

Det anbefales å utbedre hakk og oppsprekking i profilerte lister på dørbladene, samt vurdere overflatebehandling eller maling der det er fargeforskjeller.

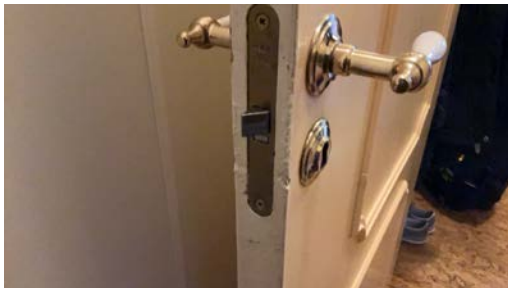
Skadet, hakk

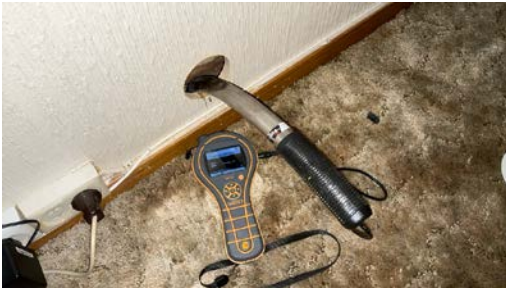
Ingen fuktutslag registret ved fuktmåling i vegg

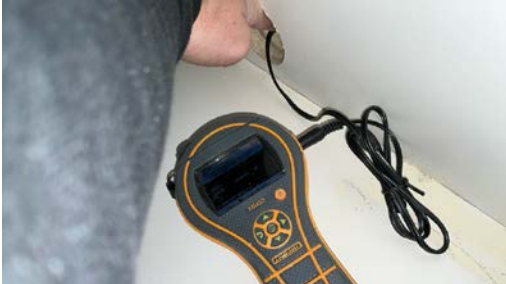
Ingen fuktutslag registret ved fuktmåling i vegg

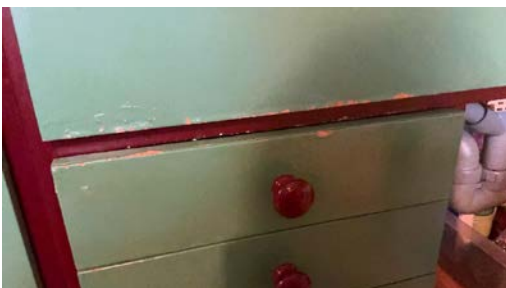
Bruksslitasje

Det bør utbedres svelling i bunnplate under vask, samt skiftes eller repareres skadet fugemasse/silikon mellom benkeplate og vask for å hindre videre fuktinntrengning og skadeutvikling.

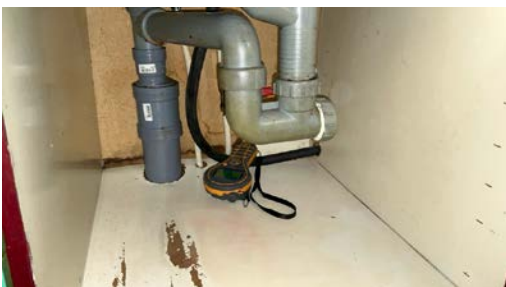
Ingen fuktighet registrert ved fuktsøk

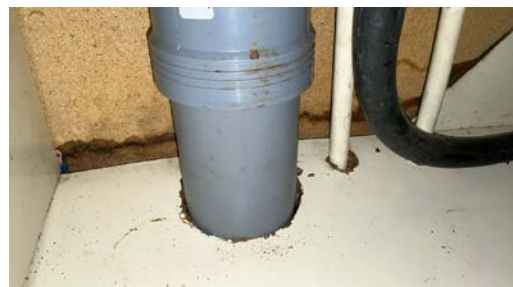
Det er påvist fuktskjolder/svelling i bunnplate i benkeskap.

Gammel fuktskade

Det bør utbedres svelling i bunnplate under vask, samt skiftes eller repareres skadet fugemasse/silikon mellom benkeplate og vask for å hindre videre fuktinntrengning og skadeutvikling.

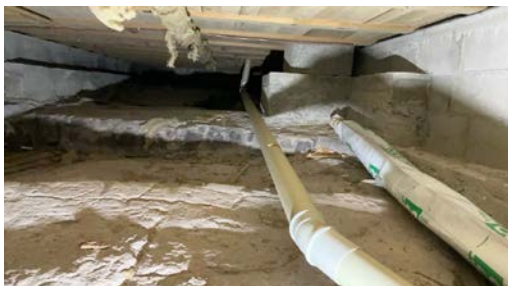
Det er registrert manglende klamring/festing av avløpsrør i kjeller/krypkjeller. Dette kan medføre økt risiko for bevegelser og skader på rørene over tid.

Manglende klamring av avløpsrør

Det bør etableres tilstrekkelig klamring og festing av avløpsrørene i kjeller/krypkjeller for å hindre bevegelser og redusere risikoen for skader eller lekkasjer på rørene over tid.

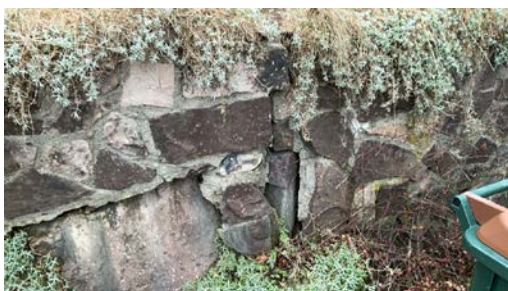
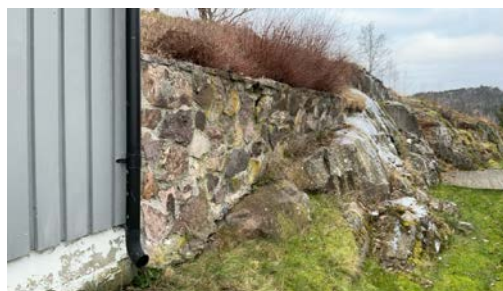
Det er registrert flere oppsprekninger i mur ned bakken fra hus mot garasjen. Mur bak garasje

Forstøtningsmurene bør utbedres eller eventuelt rives og bygges opp på nytt for å hindre ytterligere skader og deformasjoner.
Dersom tiltak ikke iverksettes, kan det oppstå fare for sammenrasing, samt skade på omkringliggende terreng og konstruksjoner.
