# Tilstandsrapport

Enebolig

Rivenesvegen 41 , 2436 VÅLER I SOLØR

Befaringsdato: 28.01.2026

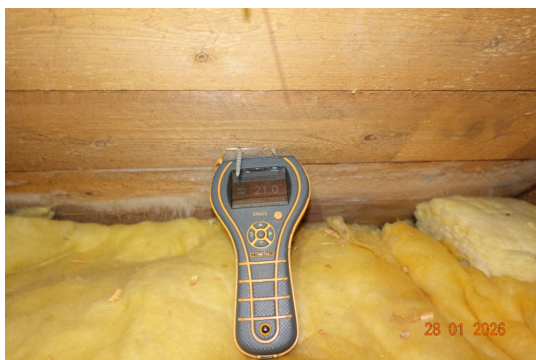
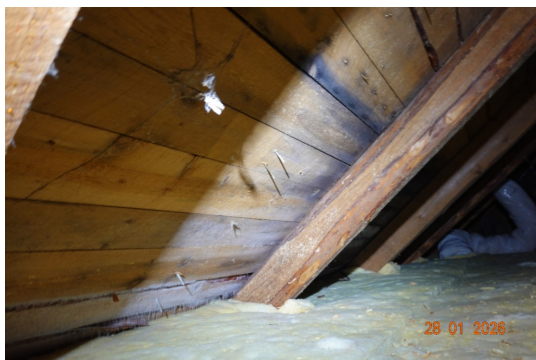
Det er påvist rim og svertesopp i undertak ved luke til loft. Ved bruk av fuktmåler ble det registrert forhøyede verdier. Manglende dampsperre under panel i himling. I kombinasjon med manglende dampsperre i himling over 2.etasje og tilleggisolering på loft vil temperaturen senkes på loftet og varm fuktig luft fra 2.etasje vil kondensere på kalde flater. Mineralull ligger helt inntil undertak som hindrer luftgjennomstrømning. Synlige spiker igjennom undertak.

Lufting/ventilering av takkonstruksjonen bør forbedres for å redusere risikoen for fuktskader, sopp- og muggdannelse.

Det bør etableres dampsperre under panel i himling for å hindre at varm, fuktig luft fra underliggende etasje trenger opp på loftet og kondenserer på kalde flater.

Dersom tiltak ikke iverksettes, vil det være økt risiko for råte, soppvekst og skader på takkonstruksjonen, noe som kan medføre kostbare utbedringer på sikt.

Ett rimligere tiltak vil være å montere vifte på loft for luftgjennomstrømning mot ventil i gavlvegg.

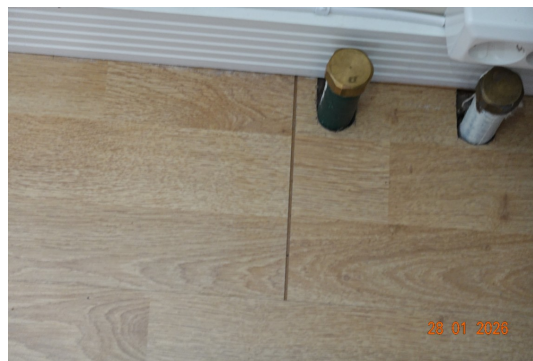
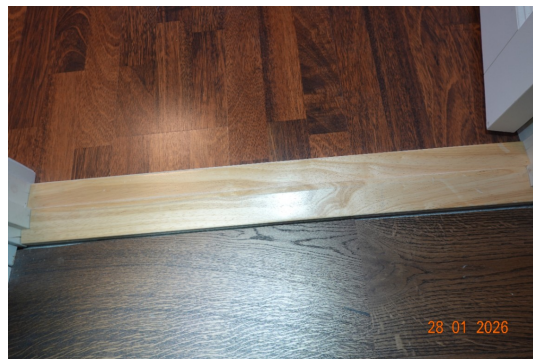
Det er påvist glippe i laminatskjøt på kontor i 2.etasje.  
Mangler overgangslist ved terskel i gang i 2.etasje.  
Fuktsvelling i kjøt på laminatgulv på ett soverom i 2.etasje. Ved bruk av fuktmåler ble det ikke registrert unormale verdier.  
Glippe mellom gulvlist/gulv på ett soverom i 2.etasje.

Det må foretas tiltak for å lukke avviket.

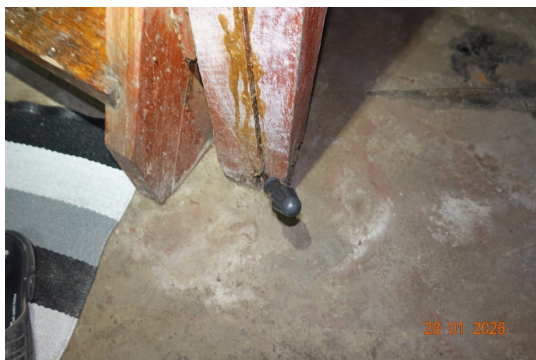
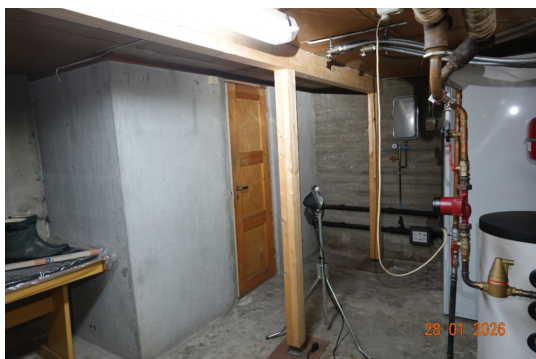
TG 3: Det er påvist råteskade nederst i bærestolpe ved trapp til kjeller.

Råteskade i bærestolpe ved trapp til kjeller må utbedres snarest for å hindre videre forringelse av konstruksjonen og redusere risikoen for svekket bæreevne og sikkerhetsfare.

Kostnadsestimat er satt for utskiftning av stolpe.

**Kostnadsestimat: Under 20 000**

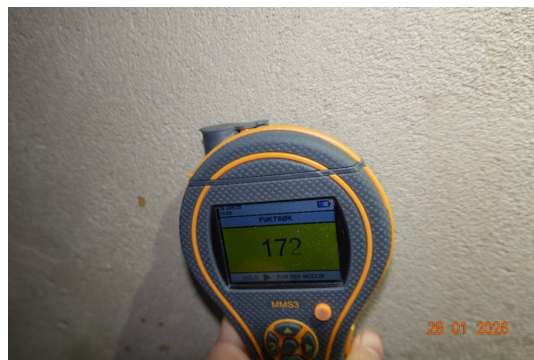
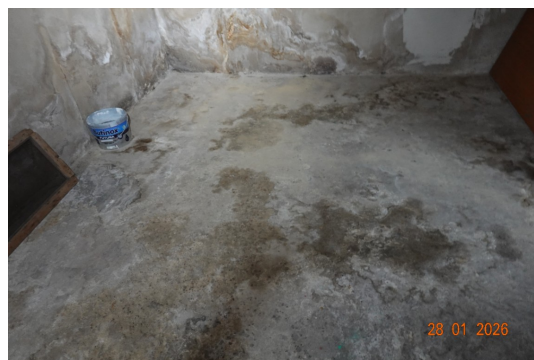
- Det er påvist indikasjoner på noe fuktgjennomtrenging i kjellergulv.
- Det er påvist indikasjoner på noe fuktgjennomtrenging inn i kjellermur.

Steder med saltutslag på kjelleryttervegger, etter fuktgjennomgang i veggene.

Saltutslag dannes når fuktighet trenger gjennom murkonstruksjoner og transporterer saltmineraler ut til overflaten. Når vannet fordampes blir det krystalliserte saltet liggende igjen på overflaten av murverket eller betongen.

Antydninger til fukt målt i kjelleryttervegg, årsaken kan være mangler på fuktsikring og drenering.

- Det påviste fuktnivå gir grunn til å overvåke konstruksjonen jevnlig for å se utvikling over tid, og eventuelt foreta tiltak for å unngå fuktskader.

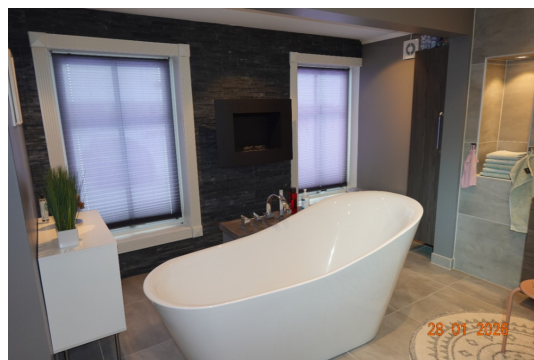
Noe oppsprekking i himlingsplater.

Det bør utbedres sprekker i himlingsplatene for å hindre videre oppsprekking og for å unngå at fukt trenger inn i konstruksjonen, noe som kan føre til skader over tid.

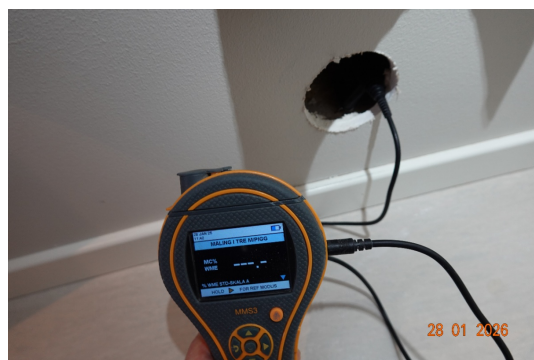
Ikke fuktsikre overflater i våtsonen over skyllekar. Ved bruk av fuktmåler ble det ikke registrert unormale verdier.

Det bør etableres fuktsikre overflater i våtsonen over skyllekar for å redusere risikoen for fuktskader i underliggende konstruksjoner. Manglende fuktsikring kan føre til oppfukning og skade på veggmaterialer over tid.

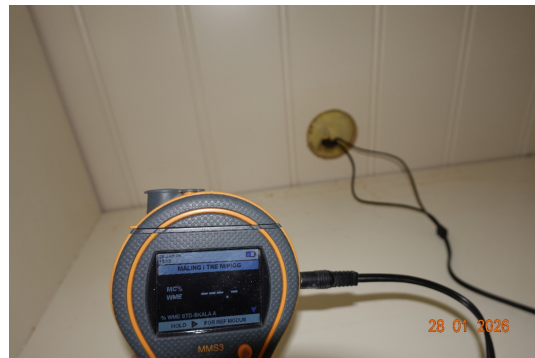
- Det er ikke påvist tegn på at det er montert lekkasjedeteksjon ved oppvaskmaskin/oppvaskkum, dette er et krav på kjøkkenet ut ifra alder. Det er påvist avskaling i steinplate.

Skader i steinplaten kan føre til ytterligere oppsprekking.

- Det bør monteres lekkasjedeteksjon ved oppvaskmaskin/oppvaskkum.

Det bør utbedres avskaling i steinplaten for å hindre videre forringelse og sikre benkeplatas funksjon og levetid.

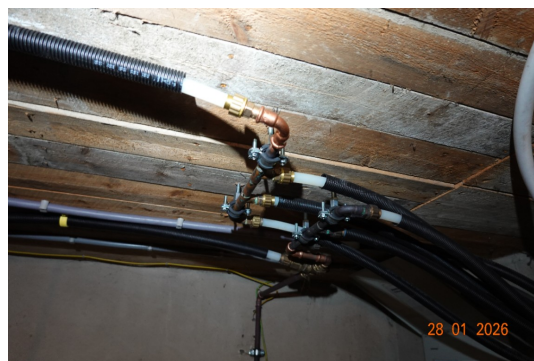
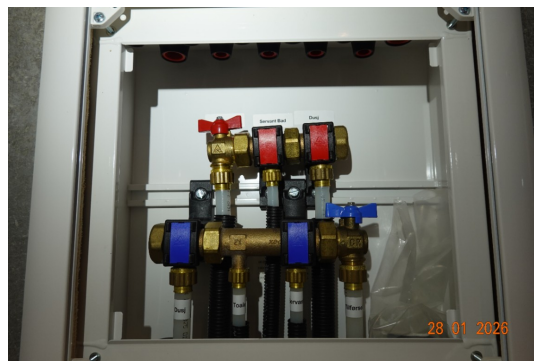
- Det er påvist at eventuelt lekkasjevann fra rør i rør system ikke ledes til sluk eller annen kompensereende løsning.
- Det er irr på rør.

- Andre tiltak:
- Det bør foretas tiltak på anlegget som sikrer bedre løsning på eventuelt lekkasjevann fra rør i rør system.

Irr på rør bør undersøkes nærmere og eventuelt utbedres for å forhindre lekkasjer.

Siden mer enn halvparten av forventet brukstid er passert på vannledningene, bør det vurderes utskifting for å unngå plutselige skader og vannlekkasjer. Gjelder del med kobberrør.
