Rivenesvegen 41, 2436 VÅLER I SOLØR

**Stor, flott og innholdsrik enebolig  
med høy standard og jordvarme!  
Fine uteplasser, dobbeltgarasje,  
uthus og lekestue.**

**Salgsobjekt:** Enebolig  
**Eierform:** Eiet  
**Byggeår:** 1954  
**BRA-i/BRA Total** 310/413 kvm  
**Tomtstr.:** 1850.8 kvm  
**Gnr./bnr.** Gnr. 42, bnr. 38  
**Oppdragsnr.:** 1211260005

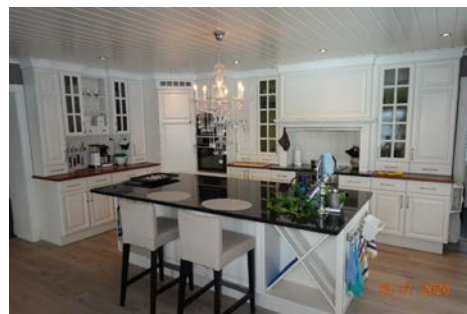
\* Kjøkken > 1.etasje > Kjøkken > Overflater og innredning: Det er ikke påvist tegn på at det er montert lekkasjedeteksjon ved oppvaskmaskin/oppvaskkum, dette er et krav på kjøkkenet ut ifra alder. Det er påvist avskaling i steinplate.

- Det bør monteres lekkasjedeteksjon ved oppvaskmaskin/oppvaskkum.

Det bør utbedres avskaling i steinplaten for å hindre videre forringelse og sikre benkeplatens funksjon og levetid.  
Skader i steinplaten kan føre til ytterligere oppsprekking.
