# Tilstandsrapport

Fritidsbolig

Utsiaveien 43, 3781 JOMFRULAND

Oppdragsnr.: 12441-1651

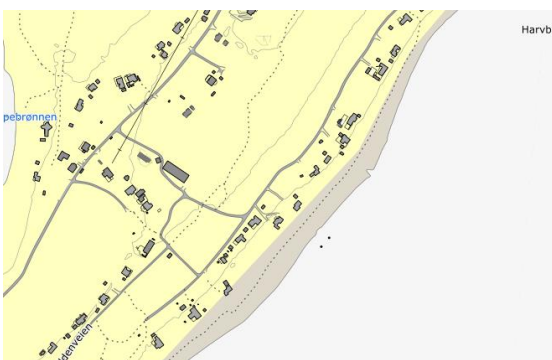
- Det er ikke foretatt radonmålinger, og bygget er heller ikke utført med radonsperre.

Utsnitt fra radonkart

- Det bør gjennomføres radonmålinger

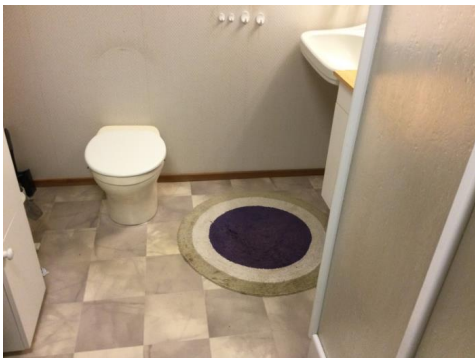
ETASJE > BAD

Utsnitt fra bad

- Våtrommet må totalrenoveres. Alle forhold med tettesjikt, våtsone, sluk m.m. må dokumenteres.

**Kostnadsestimat: 100 000 - 300 000**

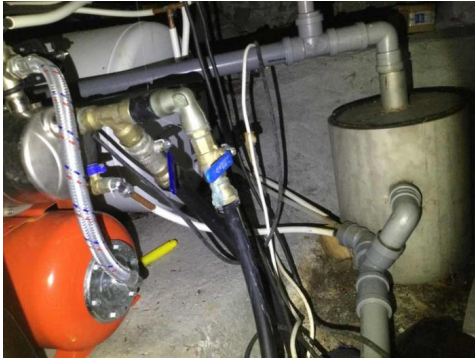
Krypekjeller/rør

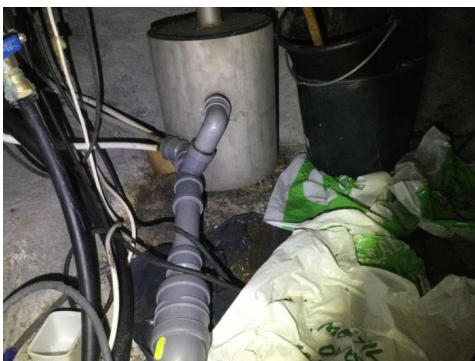
Rør/stoppekran, tilgjengelig via luke i stue.
