Tilstandsrapport

Enebolig

Flåttenlia 71 , 3925 PORSGRUNN

Rapportdato: 05.05.2026

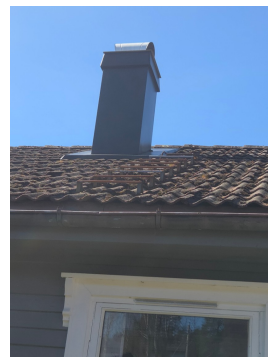
TG 2 Nedløp og beslag

Takvannssystemet består av takrenner og nedløp i sink. Det er ikke registrert synlige lekkasjer eller deformasjoner i selve rennesystemet. Nedløp er ført ned langs yttervegger og avsluttes til terreng og rør. Beslag ved takfot, raft og overganger mellom tak og vegg fremstår aldri slitt og har fått en høy alder. Utskiftninger må beregnes når taktekke skiftes.

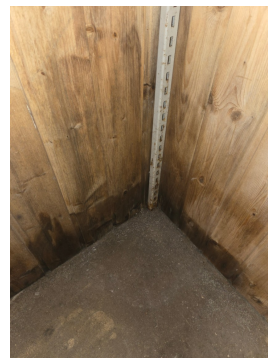
TG 3 Rom Under Terreng

Rom under terreng består av bod. Gulv i betong og vegger tekket med panel. Vegger med synlig råteskader i panel. Rom må stripes for panel. Ønskes rom brukt til varig opphold må tiltak beregnes med fuktsikring av vegg og gulvflater.

- Det er påvist synlige fukt/råteskader i treverk i underetg./kjeller, hulltaking er derfor ikke nødvendig

Synlig råteskader i trevirke kjeller

- Det anbefales at alt treverk i kjeller fjernes og at kjelleren har mest mulig åpne murkonstruksjoner med god utlufting. Råteskadet trevirke må stripes på veggflater.

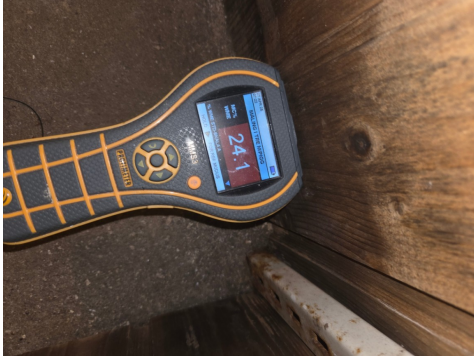
! TG 1U Kryp Kjeller

Bygningen er fundamentert med krypkjeller bestående av grunnmur i betong med trebjelkelag over. Adkomst til kryperom fra luke i grunnmur. Grunnen i krypkjelleren består av stedlige masser og fjell, og det er ikke etablert fuktsperre på grunn. Krypkjelleren har begrenset høyde og tilgjengelighet, noe som gir reduserte kontrollmuligheter. På kontrollert flater ble ingen tegn til fukt problematikk registrert.

- Det er ikke adkomst til deler av krypkjelleren. Krypkjeller er kun vurdert i tilgjengelige deler. Krypkjeller regnes for å være en risikokonstruksjon som er utsatt for fukt- og råteskader i bunnsvill, trebjelkelaget og andre tilstøtende konstruksjoner, på grunn av fuktighet fra grunnen og kondensering ved temperaturforskjeller. Selv om det ikke er avdekket tegn på skader, betyr ikke dette nødvendigvis at det ikke foreligger skader i eller i forbindelse med krypkjelleren.

- Vær oppmerksom på denne risikoen, overvåk tilstanden og undersøk dette nærmere, helst med hjelp av en fagkyndig. Mekanisk avtrekk bør etableres i kryperom.

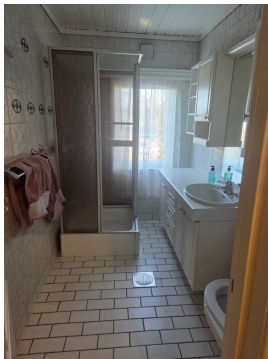
TG 1 Tilliggende konstruksjoner våtrom

Det er foretatt kontrollmåling i våtsoner ved bruk av fuktindikator og hulltagning i vegg. Målingene viste ingen unormale fuktverdier. Manglende utslag på fuktmåling indikerer at det per kontrolltidspunkt ikke er tegn til fuktgjennomgang eller lekkasjer fra våtrommet til tilstøtende konstruksjoner. Dusjkabinett bidrar til å redusere vannbelastning på bygningskroppen.
