# Tegeveien 5 4310 HOMMERSÅK

## Tilstandsrapport Eierskifte

Boligtype: Enebolig

Byggeår: 1983

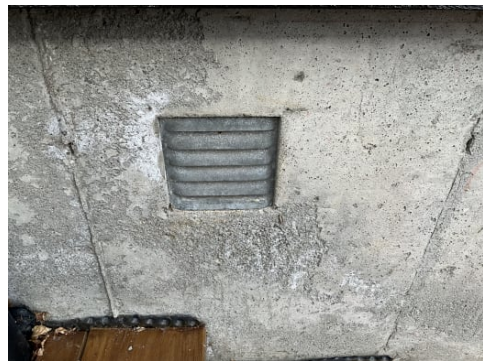
Foto viser avskalling rundt ventiller også observert stedvis på grunnmur. Stag som er ført gjennom grunnmuren er ikke innpusset.

For å hindre fuktinntrekk/frostspreg, anbefales en gjenpussing. Løpende observasjoner anbefales for å bekrefte eller avkrefte en negativ utvikling.

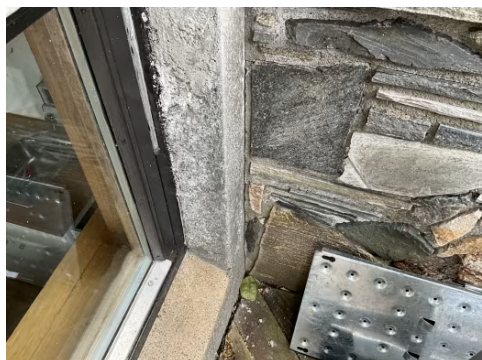
Rundt vinduer i kjeller er avskalling i grunnmuren påvist.

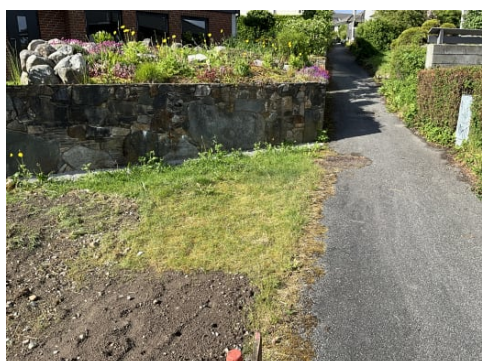
Støttemur mot gangsti/ lekeplass.

Rekkverk mangler. Nivåforskjell på mer enn 0,5 meter der det er hardt underlag som f.eks. betong, asfalt, steinheller, må også sikres med rekkverk, gjerde, tett vegetasjon eller liknende.

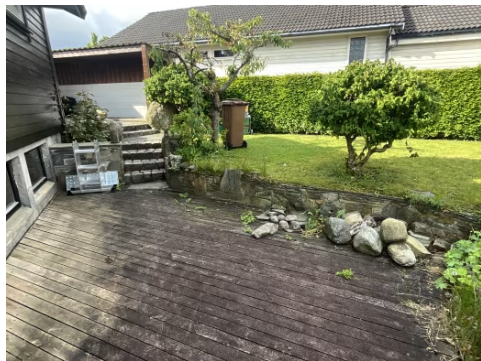
Støttemur mellom nivåer ved platting/ terrasse.

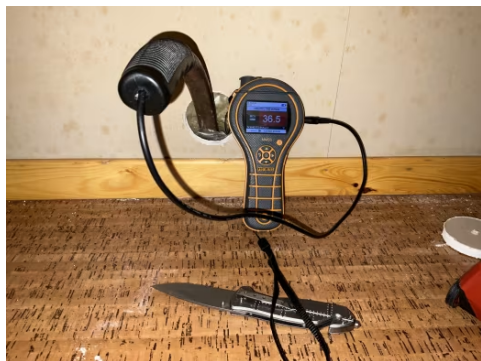
Foto viser fuktmåling i lukket konstruksjon, på befaringsdagen ca 36,5 vekt%, dette er over grenseverdien for når råte kan oppstå i lukket konstruksjon.

Ved måling av relativ fuktighet i hulrom ved hulltaking, måles et fukttinnhold som er over fargrensen for utvikling av skader.

Ytterligere undersøkelser av konstruksjoner for kartlegging av skadeomfang og årsak anbefales. Påviste fuktnivå gir grunn til å overvåke konstruksjonen for å se utvikling over tid, og eventuelt foreta tiltak for å unngå fuktskader. Alt av organiske materialer mot murflater bør fjernes. Eventuell ny oppbygging kan vurderes etter utbedring av drenering. Utbedringskostnader må betraktes som ca, må innhentes tilbud fra minst 3 håndverkere før tiltak gjennomføres og disse tilbudene kan være høyere enn estimerte kostnader. Utbedringen gjelder i hovedsak å fjerne dagens vegger og sette opp på ny i tilsvarende tilstand, eventuelle oppgraderinger/ behov for vedlikehold er ikke hensyntatt.

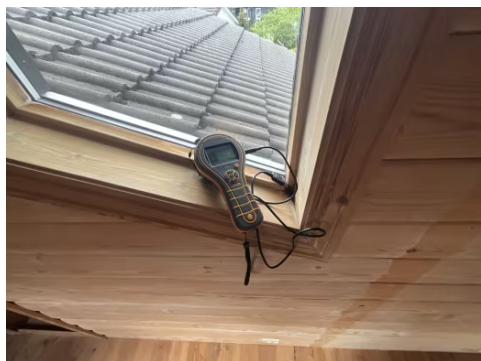
Foto viser eksempel på funksjonstest og fuktmåling i fuktmerker. På befaringsdagen ble det registrert verdier under grenseverdi for råte, tilstand i karm/ ramme tilsier likevel at vinduer og dører bør byttes.

Innvendig har karm/ rammer fuktmerker som mest sannsynlig skyldes utettheter eller kondens.

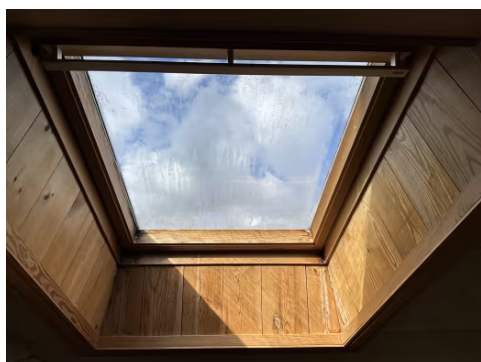
Foto viser eksempel på punktert glass og fuktskader/ merker i karm/ ramme.

Med tanke på oppnådd alder er punktering av glass i tiden som kommer påregnelig. Påvist skade i glass på skyvedørs vindu.  
Registreres punktert glass på vinduer.

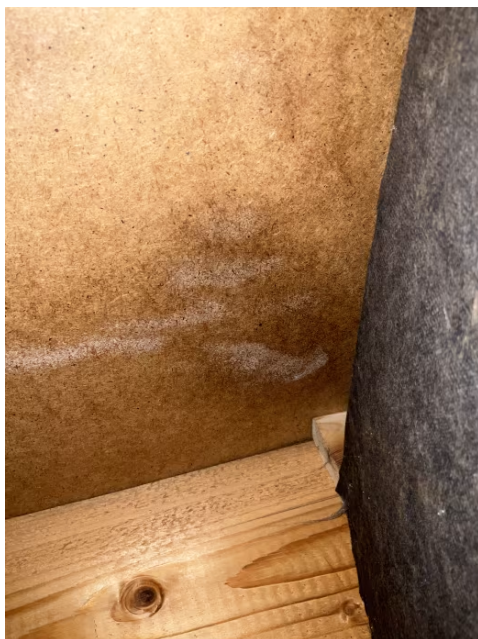
Foto viser eksempel på fuktmerker i undertaket.

| Netting i ventil for lagringsrom er rustet bort, kan medføre at skadedyr/ dyr finner veien inn på loftet. Registrert misfarging i undertak, kan være symptom på utilstrekkelig lufting eksempelvis pga. luftespalte i raft er stedvis redusert, luftkanal for våtrom eller manglende dampspørre/ pakninger i kottdører som medfører at varm luft finner veien inn i kott og kondenserer. Konsekvens er redusert levetid på undertak og kan være andre skader som ikke er observert/ påvist som følge av manglende gulv i kott. | |

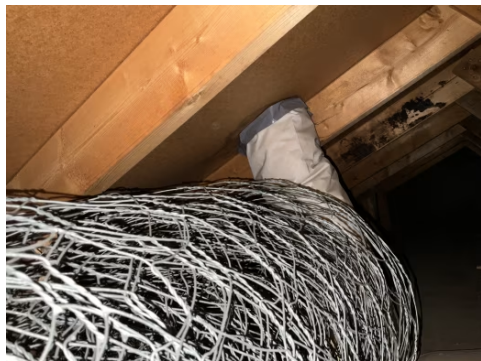
Foto viser eksempel på fuktmerker rundt takgjennomføringer.

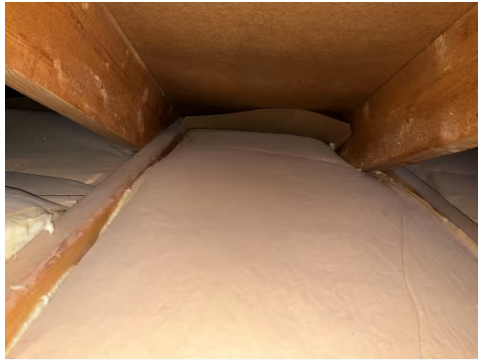
Innvendig i kott er luftespalter i raft redusert.  
Kan ikke utelukkes skjulte skader i takkonstruksjon som ikke er synlig.

Beslag/ tetting rundt pipe er ca 42 år gamle på befaringsdagen, forventet brukstid er ca. 15 - 35 år, som følge av den reduserte gjenværende levetiden øker risikoen for at lekkasjer oppstår.

Inspeksjon og vurdering av takteking anbefales når forholdene gjør det mulig. Innvendig anbefales det å foreta utvidet kontroll av lukkede konstruksjoner for å bekrefte/ avkrefte skjulte feil og mangler.

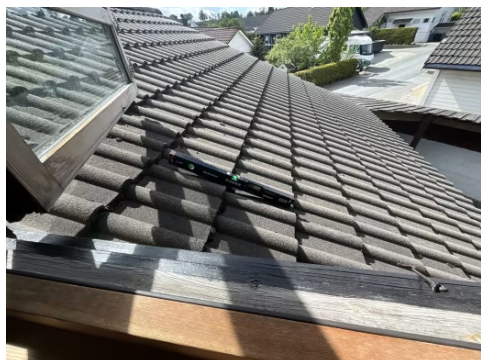
Foto viser mindre mose på taket, kontroll indikerer ca 23 grader fall på taktekingen, relativt ru takstein medfører vurdering om at det ikke er krav til snøfanger.

Ved gjennomgang av bygningen ble det avdekket at snøfangere mangler på hele eller deler av taket. Den bygningssakkyndige vurderer at det i denne situasjonen ikke foreligger et krav om snøfangere. Likevel er tilstandsgrad 2 gitt på bakgrunn av avviket, da snøfangere mangler i henhold til NS 3600:2018, selv når det ikke formelt stilles krav til dette. Mangelen på snøfangere kan medføre risiko for liv og helse, særlig under forhold med store snømengder og ved snøavrenning fra taket, noe som understreker at det er nødvendig å etablere snøfangere for å redusere denne faren.

Snøfangere må etableres for å lukke avviket. Kan utføres ved bytte av takteking. Før tiltak gjennomføres må det foretas undersøkelser av bærende konstruksjoner.

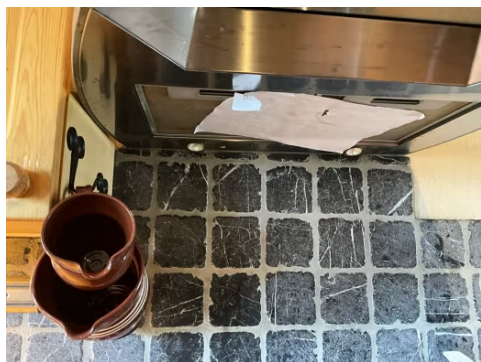
Foto viser mekanisk avtrekk, vifte vurderes å fungere ved test. Defekte lyst.

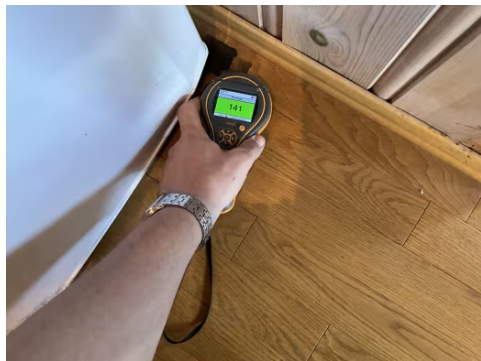
Mindre skader i overflaten parkett, vurderes tørt ut fra referansepunkt i tørrere soner.

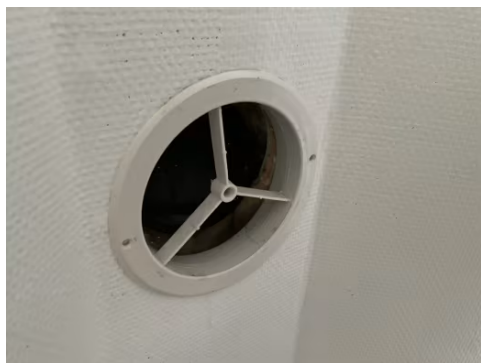
Foto viser avløpsrør av plast, eier har benyttet skru ventil som tildekning.

Ved eventuelle oppgraderinger av våtrom/kjøkken vil det være hensiktsmessig å skifte avløpsrør.

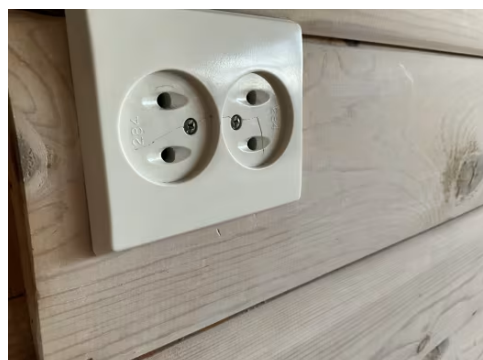
TG-2 er satt pga. sprekk i stikk, manglende dokumentasjon/ samsvarserklæringer.

Foto viser sprekk i stikk.

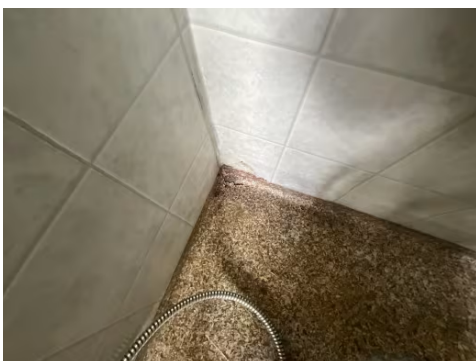
Foto viser utett membran sjikt i dusj på bad.

Det er behov for totalrenovering av våtrommet!

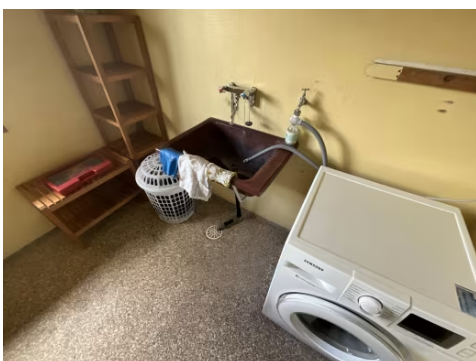
Fuktskader på vegg, utett belegg på gulv.  
Skjulte feil og mangler kan ikke utelukkes.

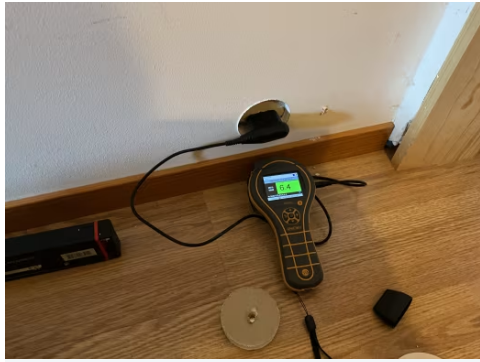
Fuktmåling i lukket veggkonstruksjon bak dusj, 6,4 vekt% på befaringdagen.

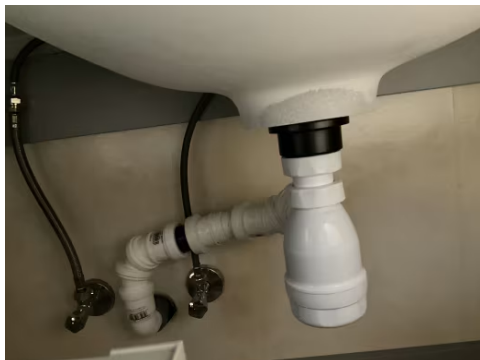
3. Manglende tetting rundt avløp under vask som kan medføre til at lekkasjevann ledes inn i lukket konstruksjon.

Foto viser manglende tetting rundt avløp vask.

Løsningen/utførelsen rundt rørgjennomføringer gir fare for fukt inn i konstruksjoner. Lokal utbedring må vurderes. Med bakgrunn i alder og slitasje står våtrommet foran en utbedring/utskiftning. Det er viktig at sluk rengjøres jevnlig for å sikre god avrenning.

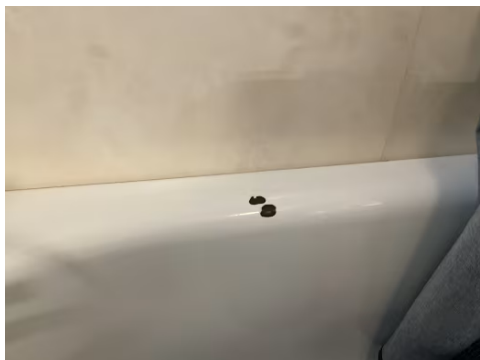
Det registreres skader på badekar, normalt alder tatt i betraktning. Tilstandsgrad 2 velges da skade kan gi badekaret en redusert brukstid.

Foto viser mindre skade badekar.
