# Tilstandsrapport

Tomannsbolig

Bygdinvegen 6, 2900 FAGERNES

Befaringsdato: 25.04.2025

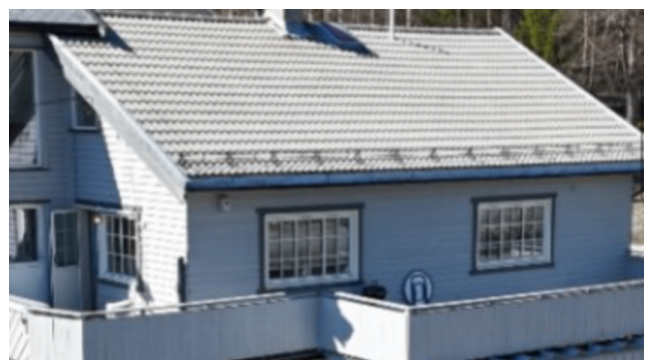
- Mer enn halvparten av forventet brukstid er passert på taktekingen.
- Mer enn halvparten av forventet brukstid er passert på undertak.
- Det er påvist andre avvik:

Bildet viser nedre langside/leside av bygget. Noe partier med begynnende mosevekst.

- Overvåk tilstanden jevnlig. For å få tilstandsgrad 0 eller 1 må tekkingen skiftes ut, men tidspunktet for når dette er nødvendig er vanskelig å si noe om.

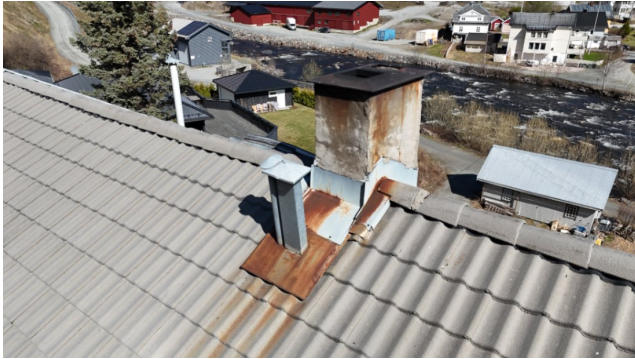
Påvist rustdannelser i beslag til luftehatt.

Rustdannelse i beslag til lufterør.

Vedlikehold/renoveringstiltak må påregnes jfr. fare for større rustdannelser med påfølgende lekkasjepunkter.

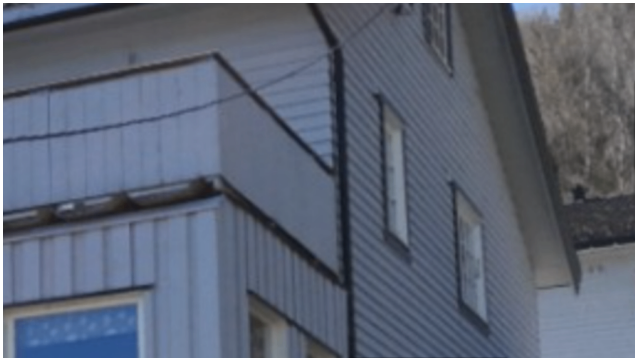
Takrennenedløp ført direkte til terreng.  
Merk at det mangler utkast på dette nedløpsrøret.

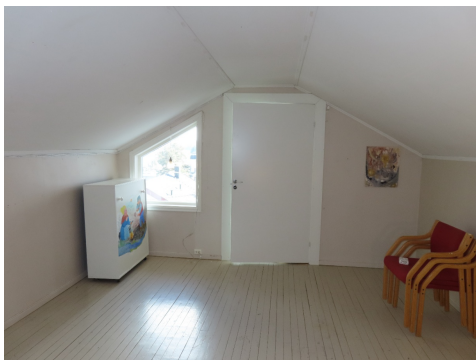
Fastkarmsvindu på ett av soveommene i 3.etg.

Dør til heishus.

NB: Merk at det her ikke er nok lysinnslipp jfr. for lite vindu.

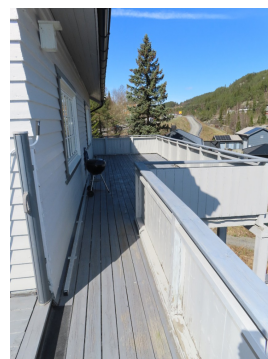
Rekkverket på del ut for heishuset er for lavt i forhold til dagens krav til rekkverkshøyder jfr. at terrassegulvet ligger mer enn 50 cm over terreng. Deler av balkong/terrasse ligger over innredede boligrom, usikker konstruksjon. Konstruksjonsutforming gir økt fare for skader.

Del av åpen veranda i 2.etg.

Merk lavere rekkverkshøyde på deler av verandaen/del rett ut for terrassedøren.

- Det er ikke krav om utbedring av rekkverkshøyde opp til dagens forskriftskrav.

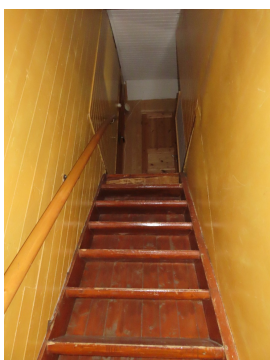
- Det mangler håndløper på vegg i trappeløpet.
- Det er påvist andre avvik:

Trapp mellom 2 og 3.etg som brattere og smalere - det mangler håndløper på en side.

- Håndløper bør monteres, men det var ikke krav på byggetidspunktet.
- Andre tiltak:

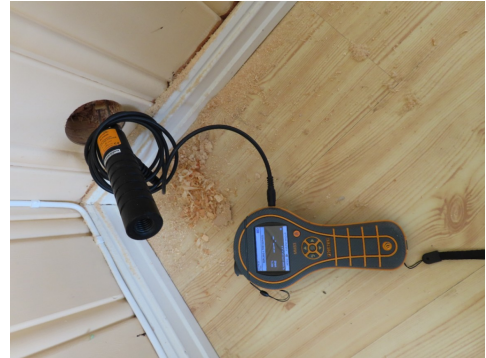
Det ble foretatt hulltaking og fuktsøk i vegg inne i stue, hvor denne sjikter til dusjnisen.  
Ingen påviste avvik - ingen forhøyede fuktverdier å registrere.

Fuktsøk mot våtrom - Naturlige utslag - ingen forhøyede fuktverdier.

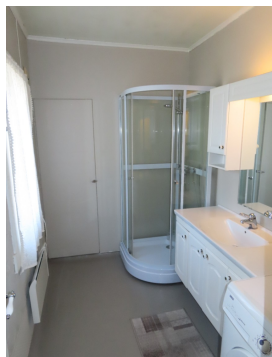
Rommet fremstår og ses å ivareta sine funksjoner, men er ihht alder og byggemetode ansett og definert som forbi lengste teoretiske levetid jfr. levetidstabeller og vil da være ett naturlig renoveringsobjekt.  
Byggeårets metodevalg på de forskjellige konstruksjoner anses som usikre jfr. de krav der det forventes fuktsikre gulv og veggarealer i våte soner mm.

Del av bad/vaskerom.  
Nytt dusjkabinett i 2021.

Kostnadsestimat: 50 000 - 100 000

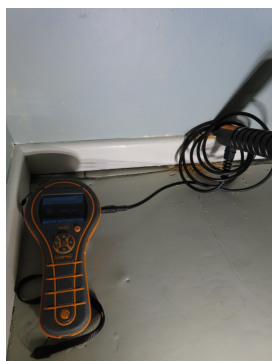
Det ble foretatt hullboring og fuktsøk i vegg inne i spiskammer, hvor dette sjikter til dusjnisen.  
Ingen påviste avvik - ingen forhøyede fuktverdier å registrere.

Fuktsøk mot våtrom - Naturlige utslag - ingen forhøyede fuktverdier.

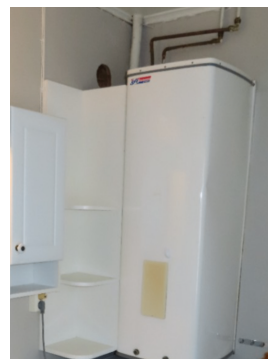
Vegghengt bereder.

Eldre modell.

- Det er ikke behov for utbedringstiltak siden tanken fungerer i dag, men ut ifra alder kan skader plutselig oppstå på eldre tanker.

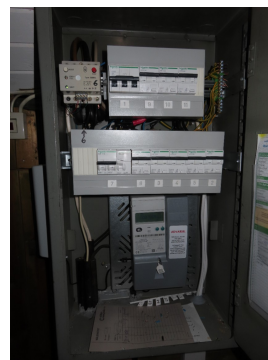
Sikringsautomater.

Jeg anbefaler utvidet kontroll av det elektriske anlegget av registrert elektroinstallasjonsvirksomhet.
