Repslagerveita 2B 7012 TRONDHEIM

Tilstandsrapport Eierskifte

Boligtype:	Leilighet i boligblokk
Byggeår:	2023
Leilighet BRA:	56 m ²
Leilighet BRA-i:	56 m ²
Sum alle bygg BRA:	65 m ²
Sum alle bygg BRA-i:	56 m ²
Rapportdato:	31.1.2026 (Gyldig til 31.1.2027)

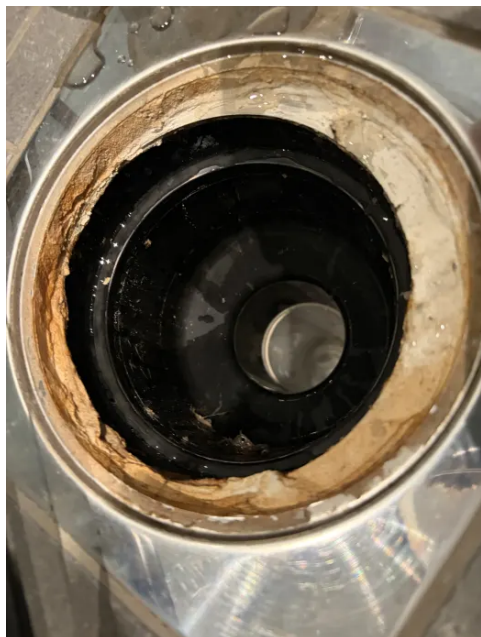
Sluket er et plastsluk og ingen tegn på skader blir registrert.

Sluket er et plastsluk og ingen tegn på skader blir registrert. Kontrollen er følgelig begrenset og det forventes da at membran er benyttet som fuktsikring bak og under flis og er påført på en fagmessig god måte etter leggeanvisning.

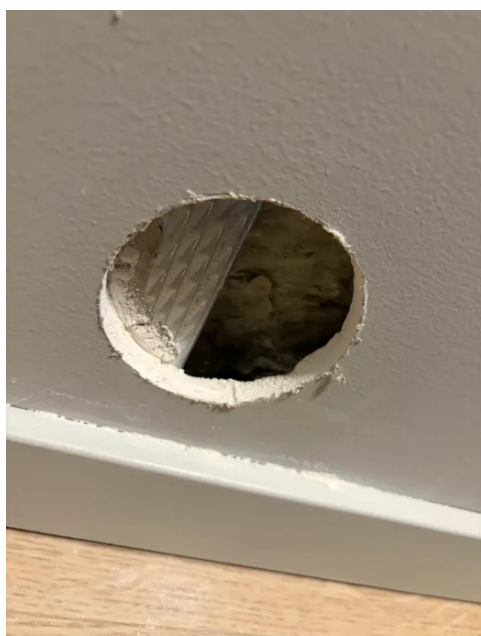
Kontrollen ble noe begrenset grunnet bruk av stålsvill/ stender. Undersøkelsen viser ingen tegn til skader eller fukt i konstruksjonen.

Det er foretatt hulltaking med 73 mm hullbor fra tilstøtende rom. Kontrollen ble noe begrenset grunnet bruk av stålsvill/ stender. Undersøkelsen viser likevel ingen tegn til skader eller fukt i konstruksjonen.
