# Tilstandsrapport

Leilighet

Stemvegen 24H , 4050 SOLA

Rapportdato: 01.03.2026

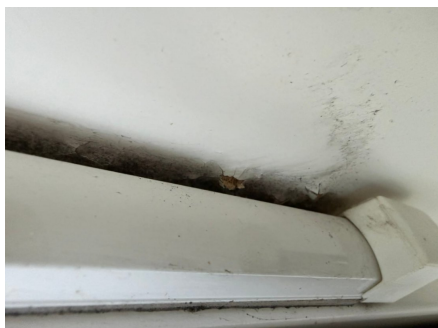
Det registreres skader i vindusforinger over luftespalte på soverom mot Nordvest.

Anbefaler å bytte foringer med skade, dette for å unngå ytterligere skader, jevnlig vedlikehold / overflatebehandling av vinduer for å unngå råteskader.

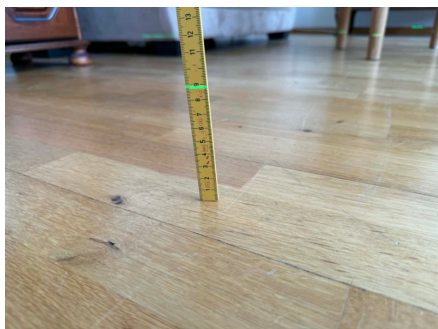
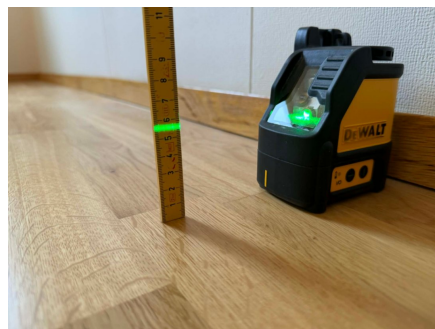
Med bruk av nivelleringslaser ble det registrert 34 mm. avvik i stue, målt fra vegg mot Nordøst, til midt på gulv, 34 mm. avvik på soverom mot Vest, målt fra dør til vegg mot Sørvest, 15 mm. avvik på soverom mot Sørvest, målt fra dør til vegg mot Sørvest, 33 mm. avvik på kjøkken, målt fra vegg mot Sørvest til vegg mot Nordøst. I tillegg til lokale skjevheter og stedvis knirk.

Det er ikke uvanlig på eldre boliger, tegn på setningsskader og det anbefales å rette av gulv, gjøre ytterligere undersøkelser for å avdekke årsak og skadeomfang som grunnlag for et mer detaljert og riktig kostnadsoverslag.

Tilstandsgrad 3 gis med bakgrunn i standardens krav til godkjente måleavvik.

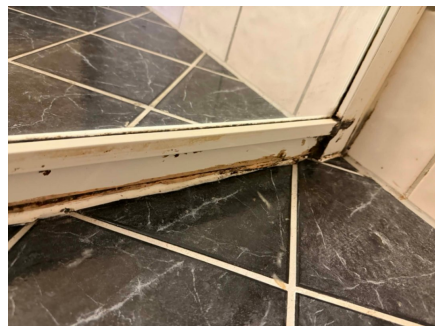
Det registreres "bom" i gulvflis (mangelfull heft mot underlag), svertesopp i fuger og sokkel til dusj er 15 mm. høtere en terskal v/ dør.

Gulvfliser med "bom" kan løsne som følge av mangelfull heft til underlaget.

Ved en evt. lekasje fra toalett / vask vil vann renne ut på gang før det når sluket.

Badet fungerer med dagens tilstand, men på grunn av påviste forhold anbefales det å montere et dusjkabinett for å unngå ytterligere fuktbelastning i påvente av oppgradering.

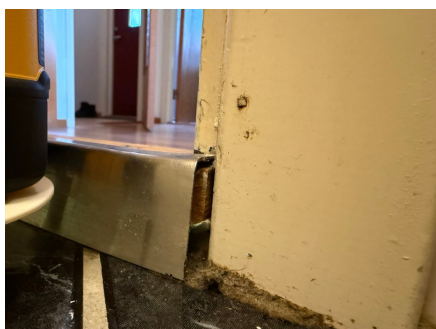
Tettesjikt har nådd en alder som gjør tettheten usikker i tiden som kommer og ikke tilfredstillende tetting v/ dør.

Anbefaler å utbedre oppbrett / tetteing v/ dør. Ellers TG-2 pga.alder på tettesjikt.
