# Tilstandsrapport

Boligbygg med flere boenheter

Dælenenggata 40 E, 0567 OSLO

Befaringsdato: 22.04.2025

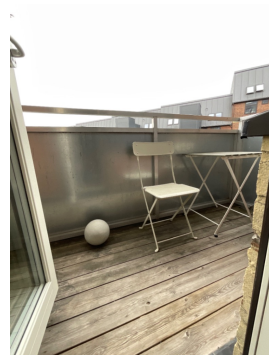
### ! TG 2 Balkonger, terrasser og rom under balkonger

Balkong belagt med terrassebord.

**Vurdering av avvik:**  
• Det er værslitt/oppsprukket trevirke/trepener.

Ca. 4, kvm.

**Konsekvens/tiltak**  
• Det må foretas tiltak for å lukke avviket.

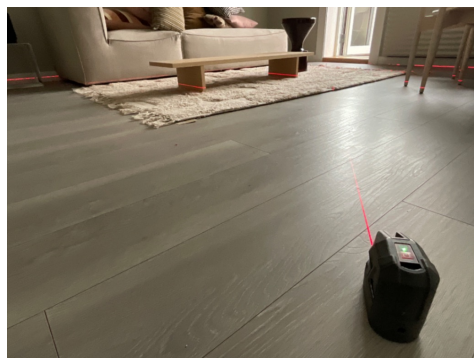
### ! TG 3 Etasjeskille/gulv mot grunn

Etasjeskiller er av betongdekke.

**Vurdering av avvik:**

- Målt høydeforskjell på over 30 mm gjennom hele rommet.  
Tilstandsgrad 3 gis med bakgrunn i standardens krav til godkjente måleavvik.

- For å få tilstandsgrad 0 eller 1 må høydeforskjeller rettes opp.  
Ytterligere undersøkelser må foretas for å få kartlagt omfanget for utbedring.

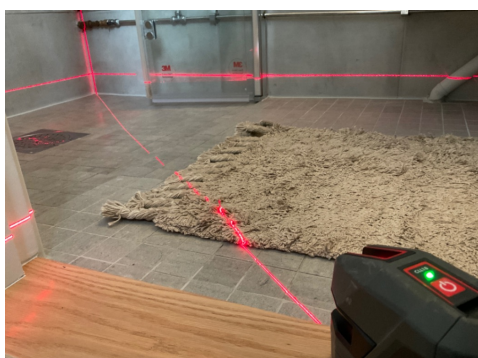
#### TG 1 Overflater Gulv

Gulvet er flislagt. Rommet har elektriske varmekabler.

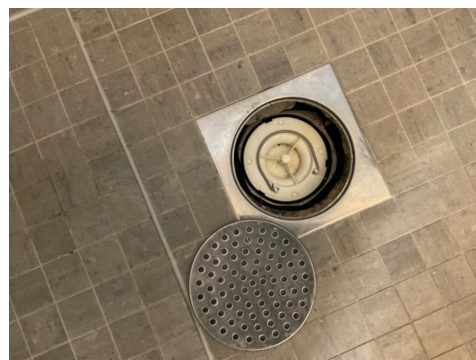
#### TG 2 Sluk, membran og tettesjikt

Det er plastsluk og ukjent tettesjikt/membran.

- Det er påvist mangelfull/feil utførelse rundt rørgjennomføringer e.l. som gir fare for fukt i konstruksjonen i våtsone.

- Løsningen/utførelsen rundt rørgjennomføringer gir fare for fukt inn i konstruksjoner.

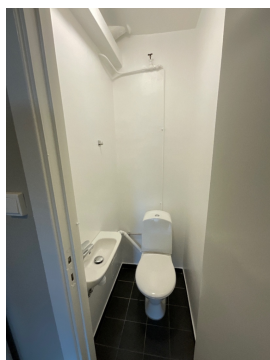
#### TG 2 Overflater og konstruksjon

Toalettrom med flislagt gulv, malte flater på vegger, belysning, avtrekk, toalett, servant med kaldt vann.

- Toalettrom har kun naturlig avtrekk fra rommet, NS 3600 krever mekanisk avtrekk for å kunne gi TG 0/1.

- Mekanisk avtrekk bør etableres på toalettrom.
