# Tilstandsrapport

Boligbygg med flere boenheter

Tvetenveien 233, 0675 OSLO

Befaringsdato: 06.08.2025

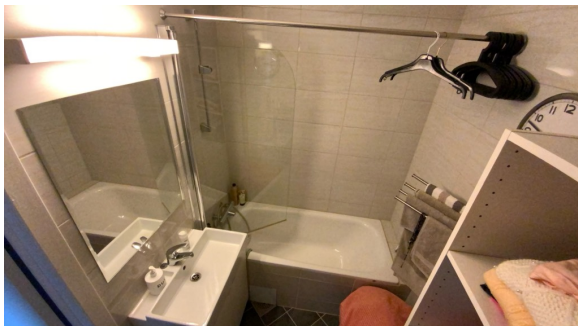
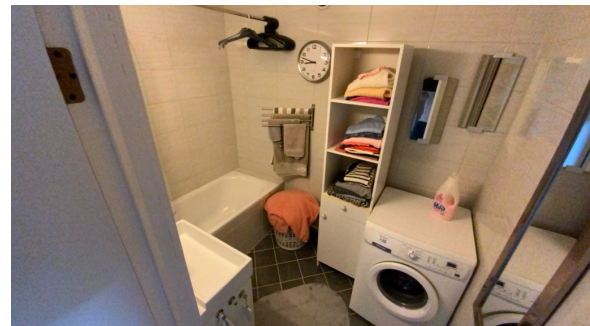
Gulvet er flislagt. Fall mot sluk er målt til 20 mm underkant oppbrett ved terskel.

- Det er påvist avvik på varmekilde.

Varmekabler virker ikke

- Skader på varmekilde kan medføre et reparasjonsbehov hvor tettesjiktet i ytterste konsekvens må fornyes. En fornyelse er ofte forbundet med høye kostnader.

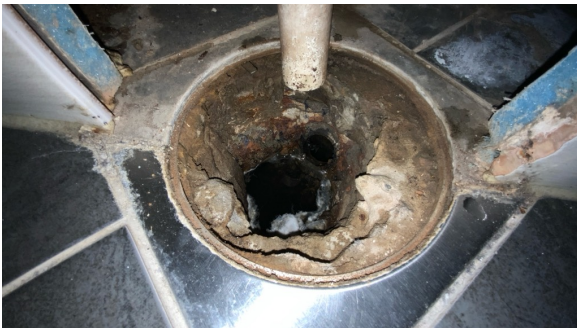
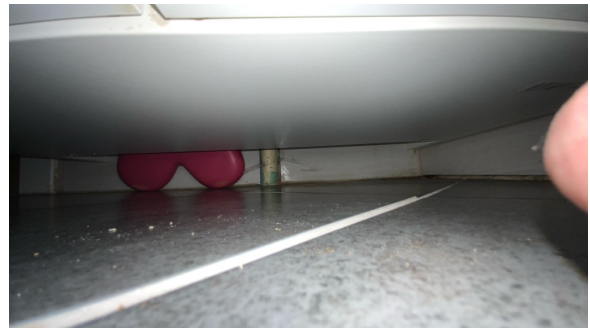
Det er eldre soilsluk og smøremembran med ukjent utførelse.

- Membran i kombinasjon med gammelt sluk uten klemring. Membran er smurt ned på sluk.

Det er ikke synlige slukmansjetter opp på gjennomgående rør fra gulv.

- Uten tilfredsstillende klemring er det vanskelig å sikre en vanntett overgang mellom smøremembranen og sluket. Dette øker risikoen for at vann kan sive ned langs sidene av sluket og forårsake fuktskader i gulvkonstruksjonen og omkringliggende område.

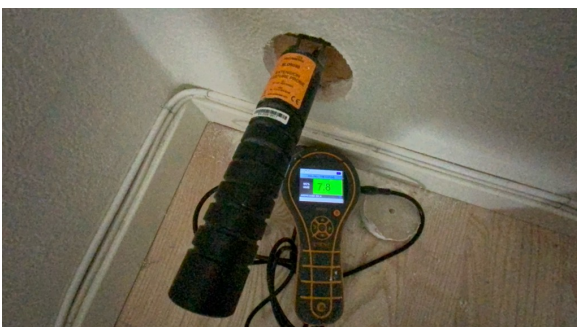
Hulltaking er foretatt uten å påvise unormale forhold. Hulltaking er foretatt ved/i Stue. Fuktkvotemåling (vekt%) i konstruksjonen ble målt til 8.

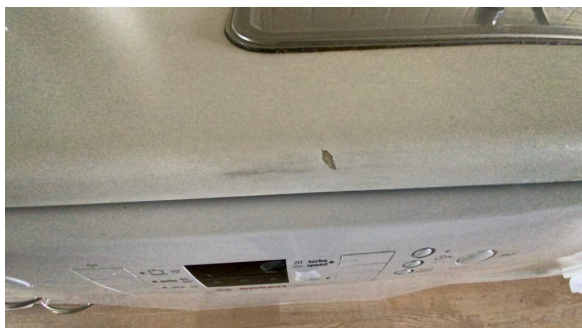
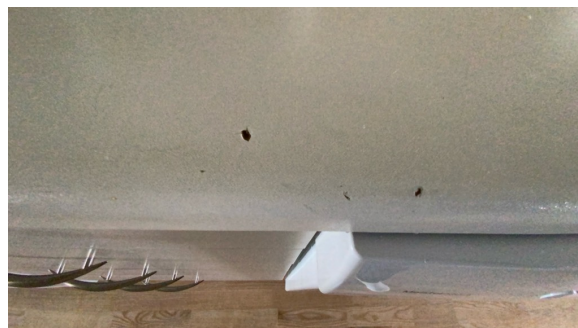
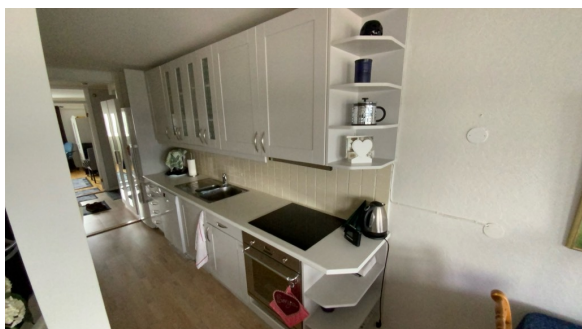
- Det er påvist skader på overflater/kjøkkeninnredning utover normal slitasjegrad.

Synlig noen skader på kjøkkenbenk.

Benk må skiftes for å lukke avviket.

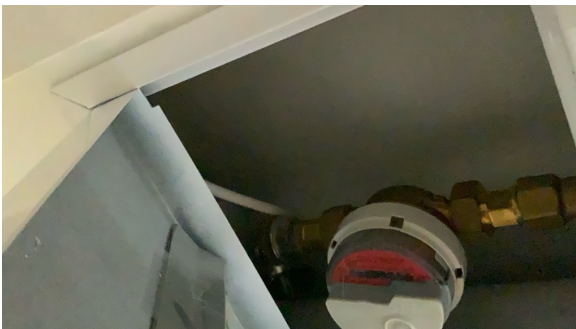
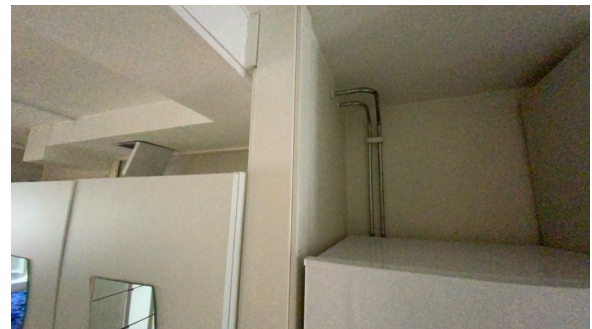
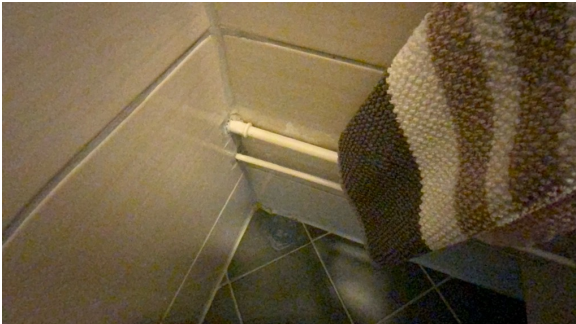
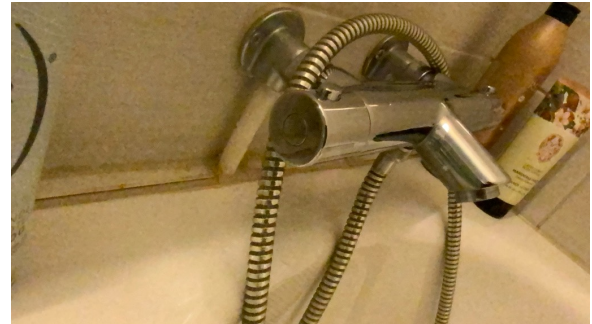
Innvendige vannledninger er av kobber.

- Mer enn halvparten av forventet brukstid er passert på innvendige vannledninger.

- Det er ikke behov for utbedringstiltak siden anlegget fungerer i dag, men ut ifra alder kan skader plutselig oppstå på eldre anlegg.

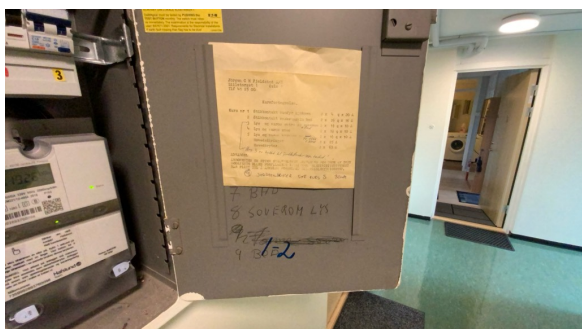
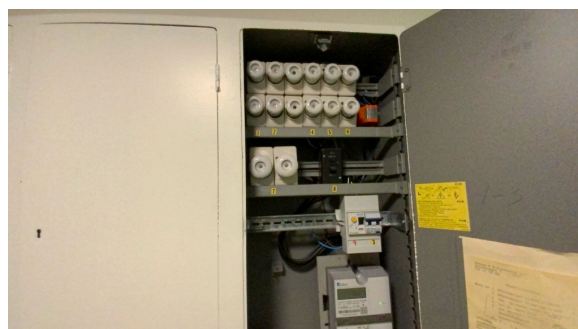
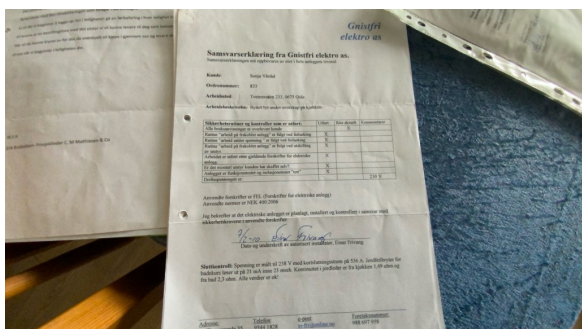
Det anbefales alltid en gjennomgang av anlegget med tanke på anleggets alder. TG2 gis som følge av alder.
