# Tilstandsrapport

Boligbygg med flere boenheter

Rubina Ranas gate 3, 0190 OSLO

Befaringsdato: 19.08.2025

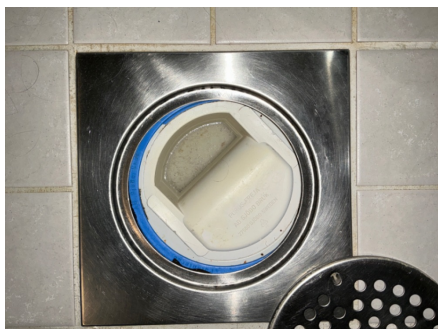
### TG 2 Sluk, membran og tettesjikt

- Det er avvik:

- Membranen kan ikke konstateres visuelt, og det er ikke fremvist dokumentasjon som etter vurderingskriterier i NS3600 gir TG 2.

- Sluket har oppnådd mer enn halvparten av forventet levetid.

Eldre sluk gir større mulighet for slitasje som kan føre til utettheter.

- Membranen har passert halvparten av forventet levetid.

Når membranen eldes, svekkes den gradvis og kan utvikle mindre utettheter som slipper fukt ned i konstruksjonen. Hvor raskt dette skjer avhenger av kvalitet, utførelse og bruk, og regelmessig tilsyn er viktig. En full oppgradering med nytt tettesjikt må påregnes på sikt, selv om det er vanskelig å si nøyaktig når.
