# Kjørevegen 21

## 4362 VIGRESTAD

### Tilstandsrapport

### Eierskifte

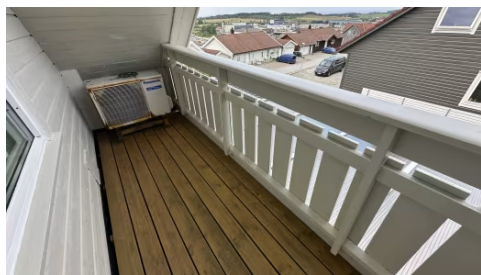
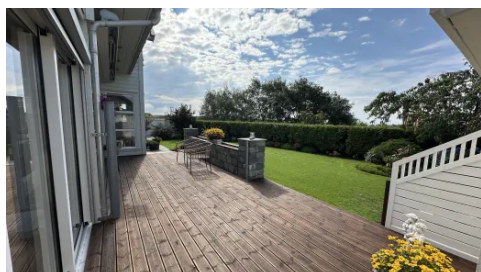
## 6.3 Balkong, terrasse, platting

| Type | Balkong, Terrasse |
|---|---|
| <p>Balkong er tekkt med papp fra 2016. Papp er ømtålig med tanke på bevegelser i konstruksjonene og tørker ut over tid. Det er tegn til utettheter i tekkingen og ny papp må påregnes montert.</p> <p>Terrasse og rekkverk balkong fremstår i god stand, stedvis noe tørkesprekker. Påregnelig med noe nedbrytning/ujevnheter i treverk/konstruksjoner (søyler, bjelker og reisverk) som står i og nære terrenget.</p> <p>Rekkverket tilfredsstillende krav til høyde på oppføringstidspunktet, men er lavere enn dagens forskriftskrav på 100 cm.</p> | |

| Type | Balkong, Terrasse |
|---|---|
| For å lukke avviket må høyden på rekkverket heves til dagens krav på 100 cm. | |

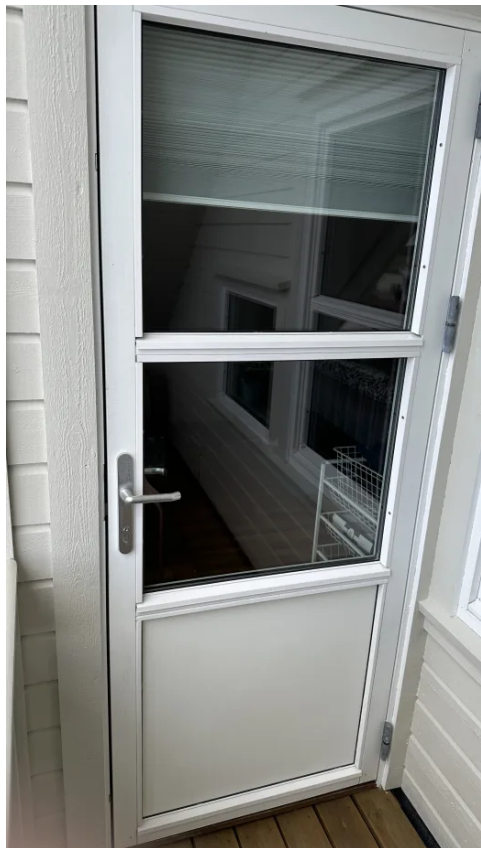
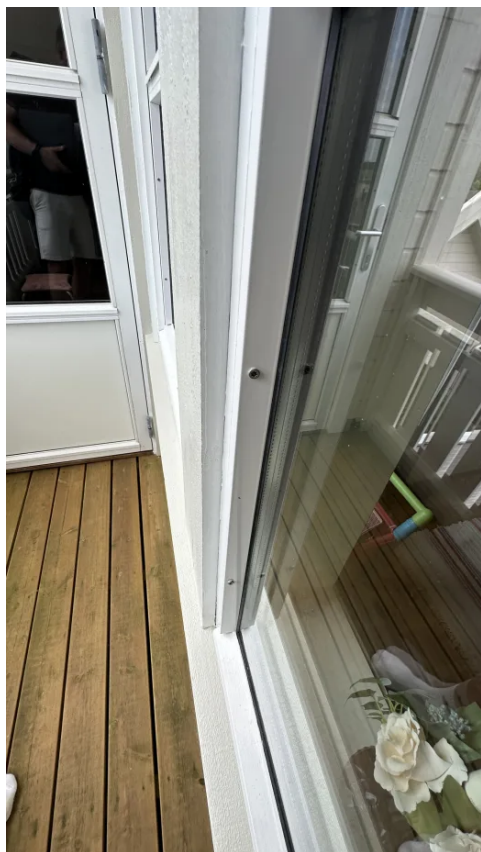
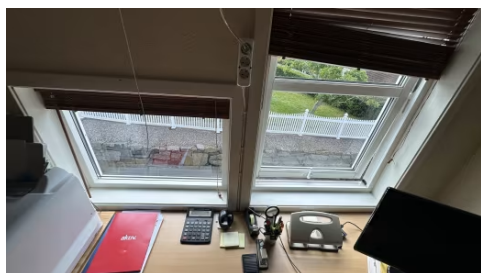
## 6.4 Vinduer og dører

- Terrassedører og balkongdør henger, stedvis iring og korrodering i hengsler/beslag.
  - Svelling i vindusforinger på soverom 2. etasje sør, ingen utslag av fukt ved overflatemåling. Ukjent om dette skyldes lekkasje eller inndrev av nedbør når vindu står i luftestilling.
  - Det er benyttet konte skruer ved innfesting av nye glasslister. Disse ligger ikke plant med list. Ingen registrert følgeskade.
  - Enkelte vinduer gliper i ramme og er noe strie å betjene, påregnelig med justering, samt bedre innfestning.
- Det ble ikke videre registrert skader eller behov for tiltak utover normalt vedlikehold.

- Jevnlig overflatebehandlinger må påregnes.
- Justeringer/smøring av beslag og hengsler.
- Skifte av skadet vindusforing på soverom 2. etasje sør, nærmere kontroll av årsak.

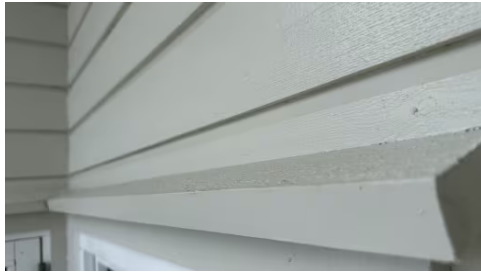
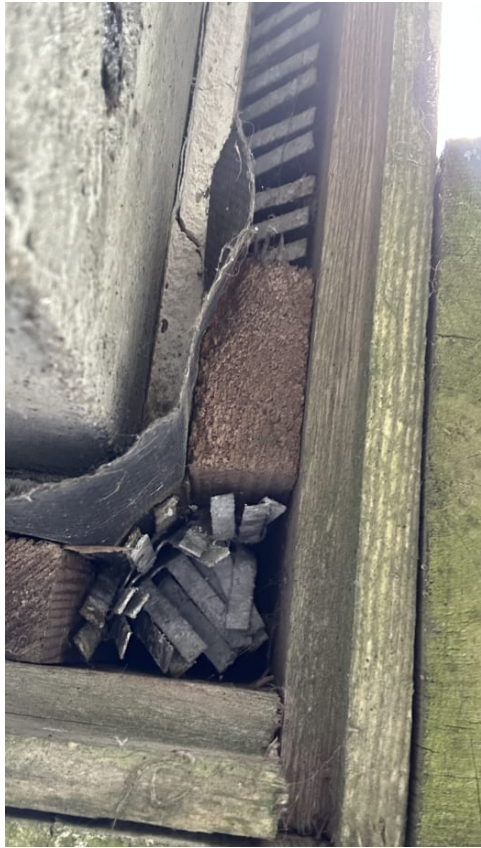
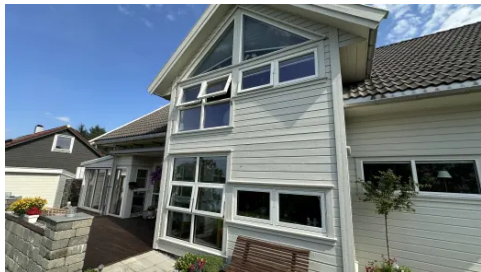
## 6.5 Yttervegger

| Utvendig kledning fra antatt byggeåret, normal stand iht. alder.<br>Merknader:<br>-Det er enkelte steder noe liten avstand mellom kledning og terreng, dette øker fuktbelastningen på treverket og reduserer utluftingen bak kledningen. Anbefalt avstand er 15 cm.<br>-Mindre drens/luftespalter over vannbord dette øker fuktbelastningen, ingen registrert følgeskade.<br>-Utvendig kledning er stedvis spikret med maskin, og enkelte spikerhode står noe langt inn i treverket. Dette øker fuktbelastningen på treverket.<br>-Musetetting er enkelte steder ikke tilstrekkelig justert.<br>-Registrert svelling i mdf plate og variable fuktverdier i gulv omliggende stikkontakt i hagestue nord, anbefaler nærmere kontroll/utbedring av yttervegg. Tg:3.<br><br>Normal tid før beising av trekledning eller laft, beiset er 2 - 6 år.<br>Normal tid før dekkbeising av trekledning eller laft, dekkbeiset er 4 - 8 år.<br>Normal tid før maling av trekledning eller laft, malt er 6 - 12 år. | |

| Nærmere kontroll/utbedring av registrert fukt i yttervegg/gulv i hagestue.<br>Bedre ventilering og drenering omliggende vinduer og dører.<br>Justere/supplere musetetting. | |

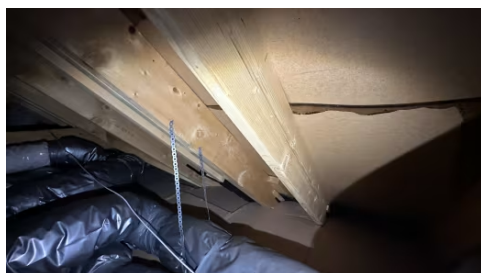
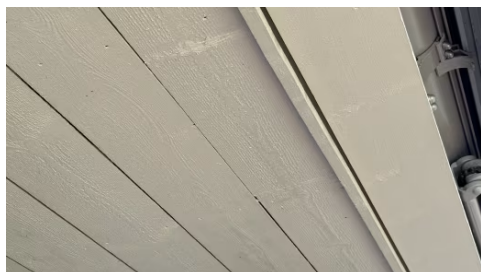
## 6.8 Takkonstruksjon

| Lufting av takkonstruksjonen bør forbedres for å redusere risikoen for fuktskader pga kondensering. | |

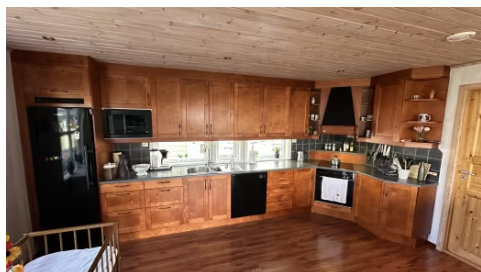
## 6.12 Kjøkken

-Begynnende svelling i underside benkeplate ved oppvaskmaskin/vaskekum og bunnplate under vaskekum. Anbefaler å forsegle/impregnere skadet laminering, samt montere dampetting.

-Stedvis riss i fuge, bom i flis over benkeplate, ingen umiddelbar behov for tiltak.

Avløpsrør under kjøkkenvask bør etter strammes med jevne mellomrom, dette fordi disse over tid glir fra hverandre ved bruk av varmt og kaldt vann, og kan forårsake fuktskade i skap og eventuelt nærliggende gulv.

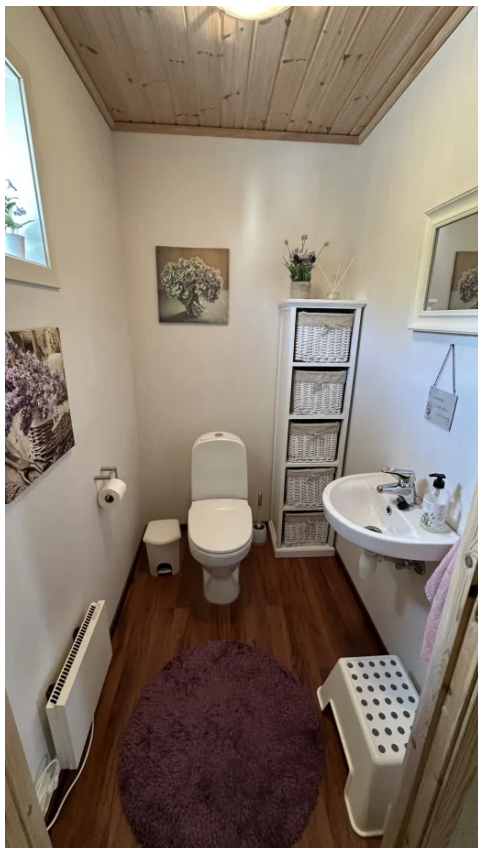
## 6.14 Toalettrom

- "Treg" oppsamling av vann i sisternen.
- Iring på vanntilførsel til toalett, ingen registrerte lekkasjer.
- Ujevn laminat omliggende toalett, ingen registrert fukt ved overflatemåling.

Nærmere kontroll/utbedring av flottør/ventiler.

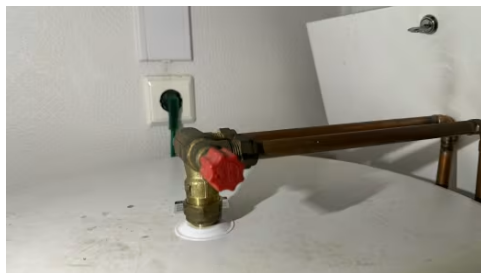
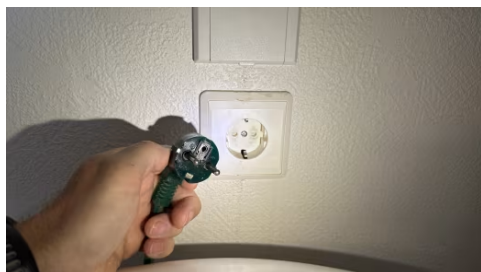
## 6.20 Varmtvannsbereder

| <p>-Berederen er over 20 år har usikker rest levetid.</p> <p>-Manglende fast tilkobling.</p> <p>Utstyr sanitær installasjoner</p> <p>Normal levetid for v.v beredere elektrisk er 15 til 25 år.</p> <p>Normal levetid for blande ventil for beredere er 10 til 25 år.</p> | |

En utskifting av bereder som følge av oppnådd alder over 20 år er påregnelig.  
Montere fast tilkobling for å tilfredsstille dagens krav.

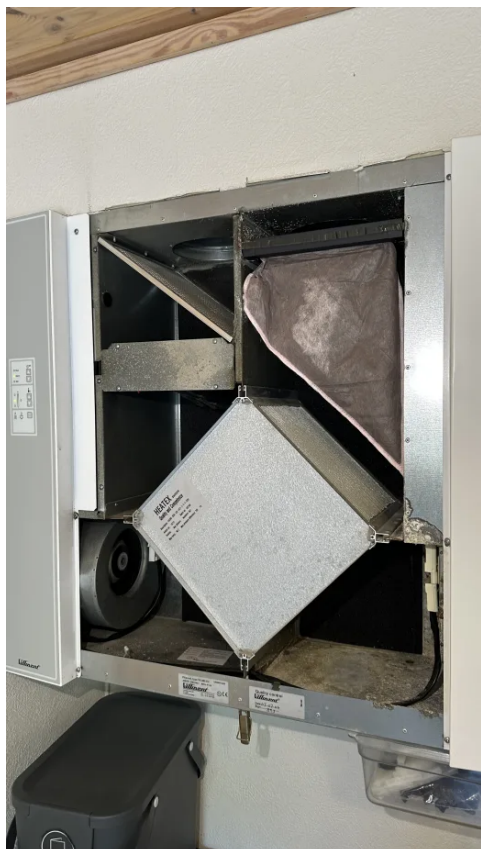
## 6.21 Ventilasjon

- Ulyd i aggregat, anbefaler nærmere kontroll av ventilasjon teknikker.
- Noe iring/korrodering i aggregat, dette skyldes trolig kondensering.
- Ingen utilstrekkelig luftutveksling registrert.

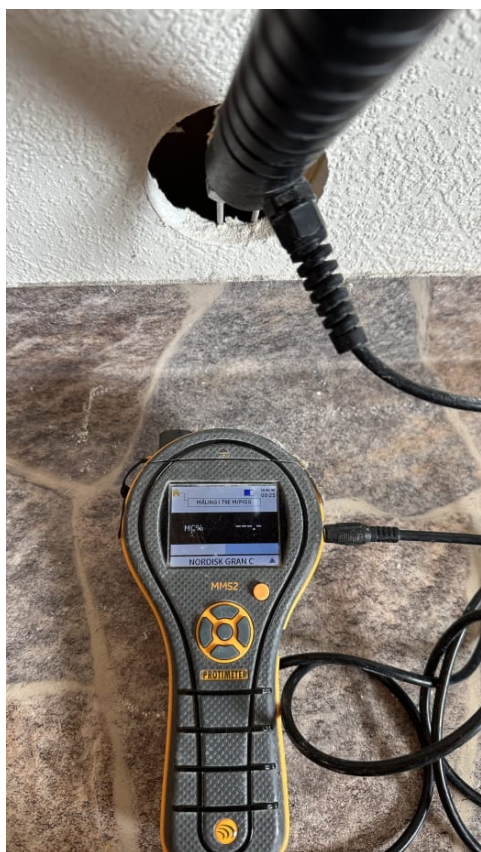
## 6.23 Våtrom: 1.etasje - Vaskerom/bi-inngang

| Oppsummering av overflater | TG-2 |
|---|---|
| Montere fuktsikker sjikt bakenforliggende utslagsvask, vannuttak for vaskemaskin.<br>Tilstandsgrad 2 er satt med bakgrunn i alder på tettesjikt og derav økt risiko for lekkasjer. | |

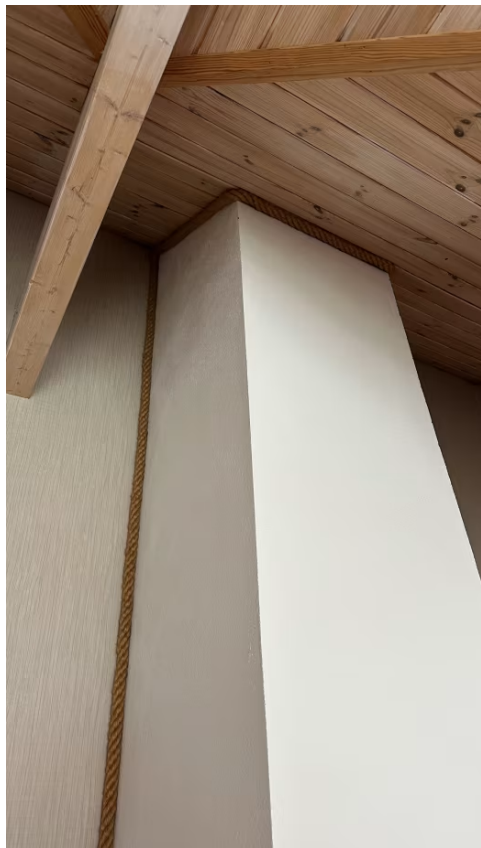
## 6.25 Øvrig: Skorstein over tak

-Sprekk i fuge, bom i øvre skifer fliser i stue 1. etasje.

Heldekke pipebeslag omliggende skorstein over tak, ingen registrerte avvik fra bakkeplan eller ved besiktelse i stue 2. etasje.

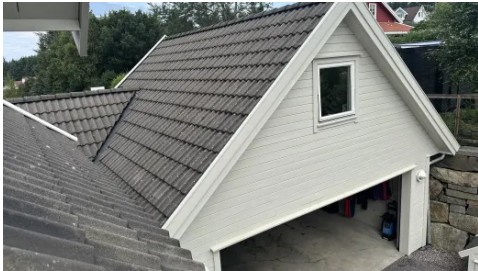
## 6.27 Øvrig: Garasje

- Svinnriss i stedstøpt gulv.
- Stag i grunnmur er ikke ipusset.
- Det er ikke benyttet musetetting.
- Noe mangelfull ventilering av rom og tak, bedre luftutveksling anbefales.
- Trapp til 2. etasje er ikke barnesikret i trinn, samt håndløper på vegg mangler. Noe lav høyde i nedre del av trapp.
- Begynnende korrodering i sidedør 1. etasje.
- Pvc dør 2. etasje henger og tar i karm.
