Tilstandsrapport

Enebolig

Tinnsjøstrånde 539, 3656 ATRÅ

Befaringsdato: 27.06.2024

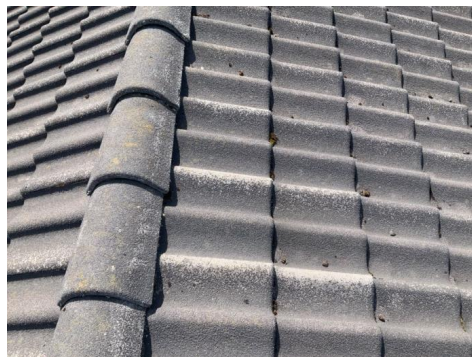
Mose på takstein bør fjernes. Mose forkorter levetiden på takstein.

Noe aldersslitasje på takstein.

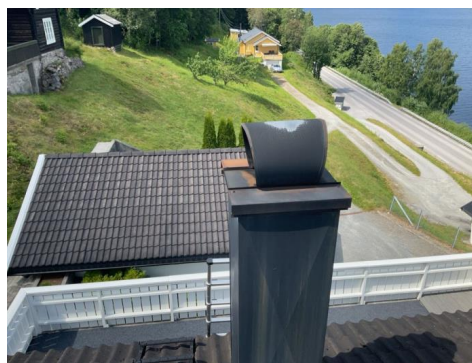
Det er noe rust på pipebeslag.

Rust på pipebeslag bør fjernes og overflatebehandles med maling tilpasset formålet.

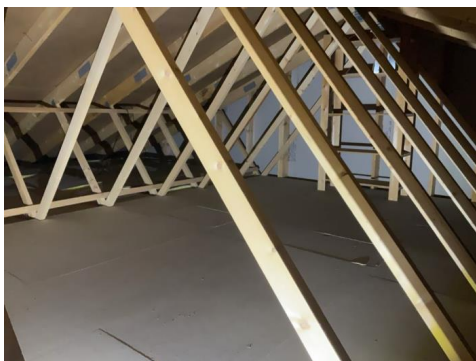
Enkelt gulv på deler av loft.

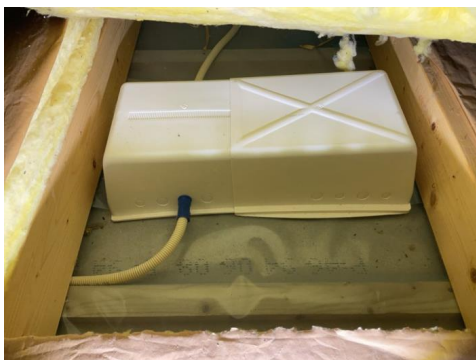
Det er brukt spot-kasser som ikke er dampette.

Dersom det blir fukt i innvendig tak, må tiltak iverksettes.

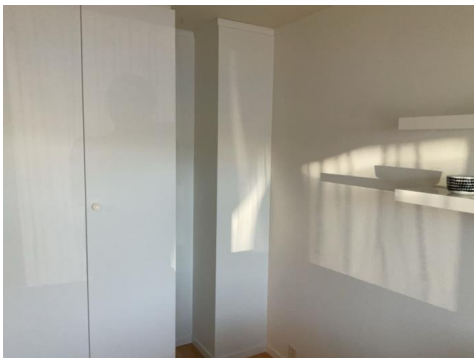
Piper er kledd inn på to sider på soverom i underetasjen.

Det må fjernes bekledning på en side på pipe på soverom i underetasjen.

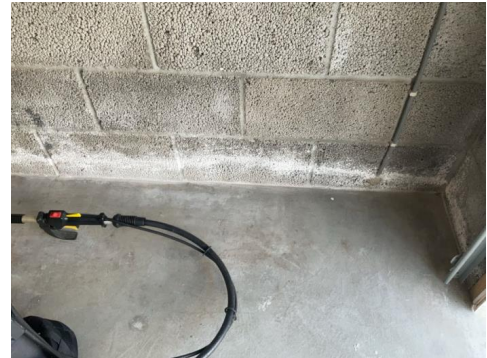
- Det er påvist indikasjoner på noe fuktgjennomtrenging inn i kjellermur.

Saltutslag på vegg i garasje.

- Det påviste fuktnivå gir grunn til å overvåke konstruksjonen jevnlig for å se utvikling over tid, og eventuelt foreta tiltak for å unngå fuktskader.

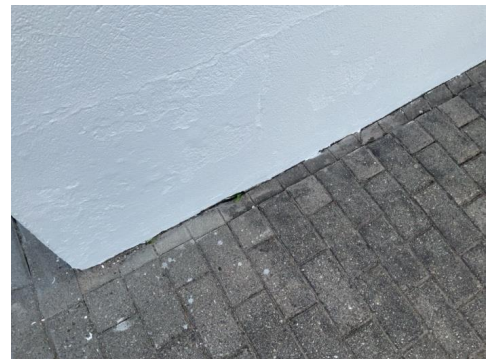
Fall på belegningsstein mot garasjen-

Belegningsstein ved garasje bør justeres slik at det blir fall vekk fra grunnmur.

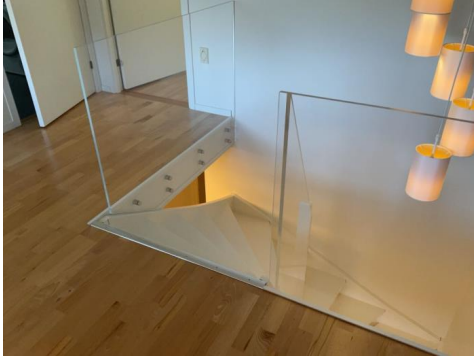
Rekkverk i Plexi-glass.

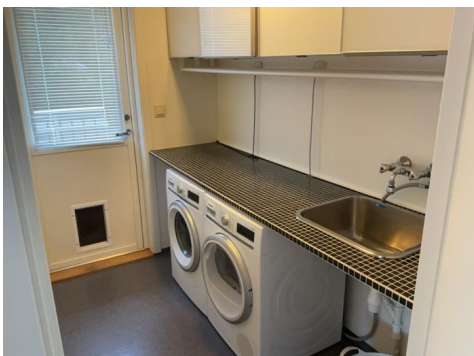
Det er bestemt i ny forskrift at alle våtrom bygget før 1997 skal ha en tilstandsgrad 3 på grunn av forventet levetid er overskredet og stor fare for avvik og skader.

Vaskerom på etasjeplan.

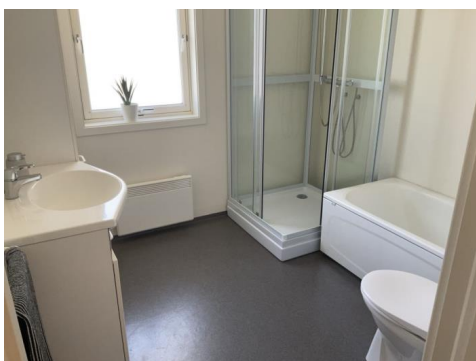
Det er bestemt i ny forskrift at alle våtrom bygget før 1997 skal ha en tilstandsgrad 3 på grunn av forventet levetid er overskredet og stor fare for avvik og skader.

Bad etasjeplan.

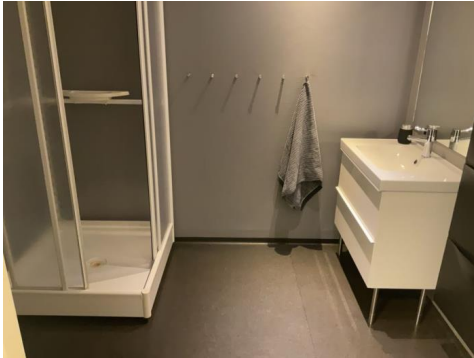
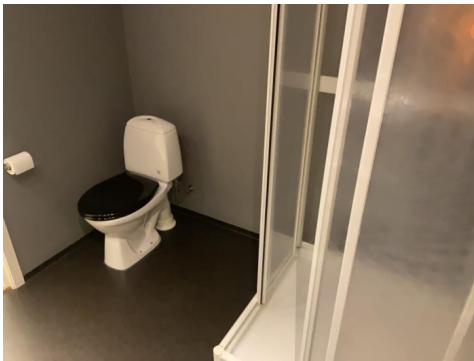
Bad Bilde 1.

Bad Bilde 2.

- Det er påvist avvik i fallforhold til sluk i forhold til krav i forskrift på byggetidspunktet.

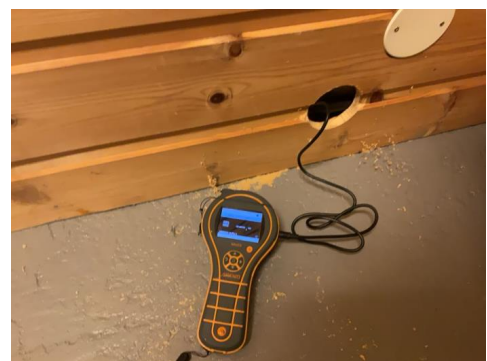
Hulltaking er foretatt uten å påvise unormale forhold. Hulltaking er foretatt i teknisk rom mot baderomsinnredning. Fuktivotemåling (vekt%) i konstruksjonen ble målt til under 6% - ingen utslag.

Fuktmåling i konstruksjon mot bad.

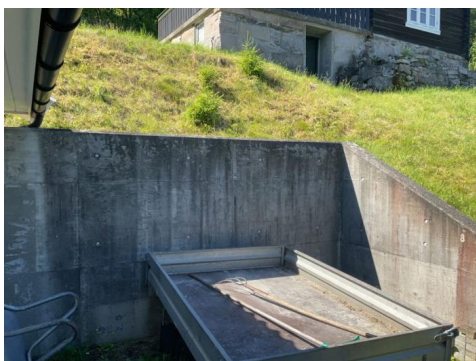
Forstøtningsmur uten fallsikring - rekkverk.

- Rekkverk/annen sikring på forstøtningsmur må settes opp/utbedres.

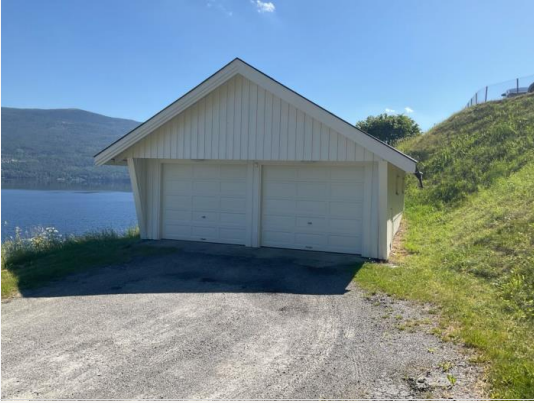
Garasje

Det er sluk i gulv som ikke er tilkoblet oljeutskiller. Det er noe skader på takplater.

Vinduer er med enkle glass og det er en enkel ytterdør.

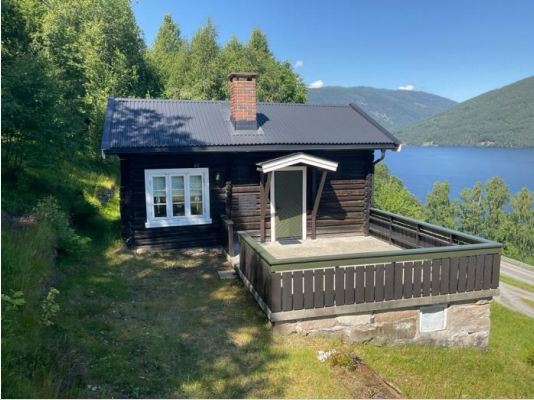
Anneks

Det er noe begynnende råte i bunnstokk, spesielt hvor den ligger nærme terreng .
