# Tilstandsrapport

Enebolig

Elgtråkket 105, 2016 FROGNER

Befaringsdato: 09.04.2025

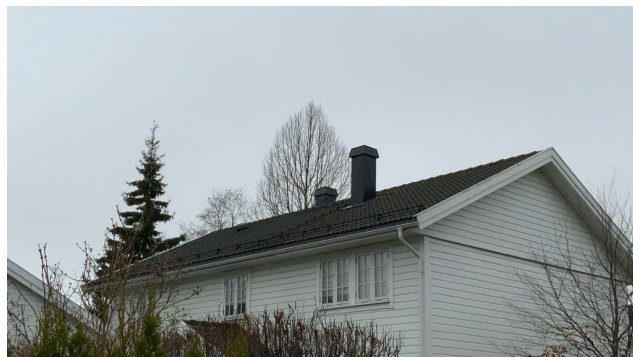
Besiktigelse av taktekke.

Taktekking anses å ha sin tiltenkte funksjon uten negative avvik utfra alder tatt i betraktning. Kommende lokale utskiftninger av stein er påregnelig på sikt som normalt vedlikehold. Taktekke ble inspisert fra bakkenivå og fra takfot i stige. Taktekket er i hovedsak vurdert opp mot alder og gjenværende forventet levetid. Siden taket (takkonstruksjon, taktekking og skorstein) kun er observert fra bakkenivå, er vurderingen begrenset av dette. Det er ikke sikkerhetsmessig forsvarlig å bevege seg ut på taket eller observere fra stige. Selv om det ikke er avdekket skader under befaringen, betyr ikke dette at det ikke foreligger skader som en besiktigelse på taket kan avdekke. Vær oppmerksom på denne risikoen. En undersøkelse av taket kan utføres av en fagperson under tilstrekkelige sikkerhetsforhold.

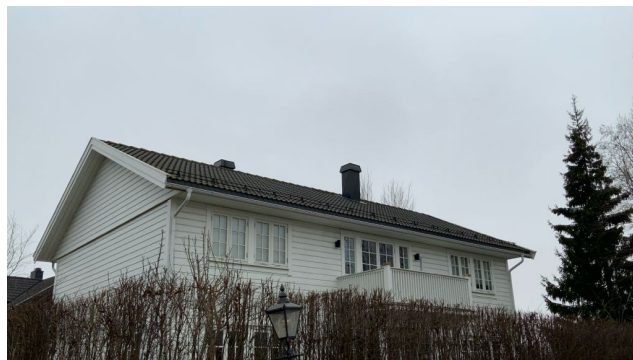
Besiktigelse av taktekke.

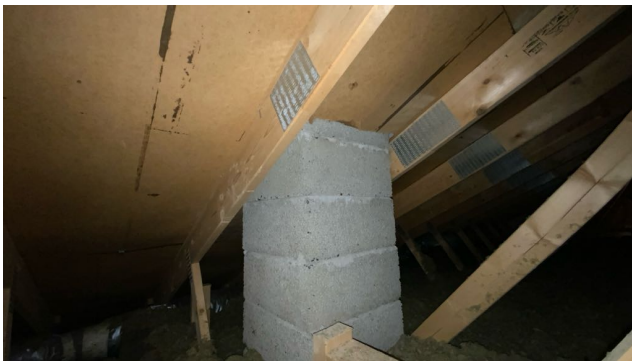
- Det er fra loft/kryploft påvist indikasjoner på at det er punktering av dampsperre, som medfører svekket effekt av dampsperrfunksjonen.
- Det er påvist avvik rundt gjennomføringer i takflaten.

Kontroll rundt pipeløp.

Ingen umiddelbare tiltak er nødvendig.

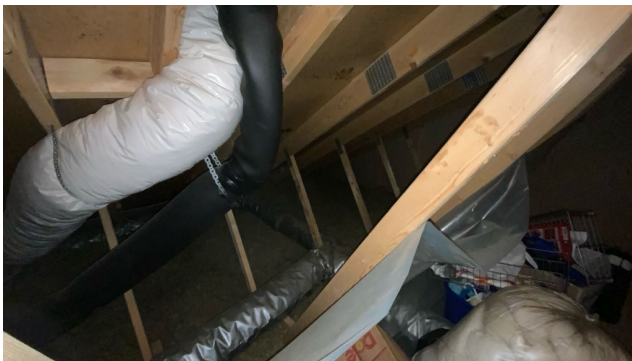
Kontroll rundt rørgjennomføringer.

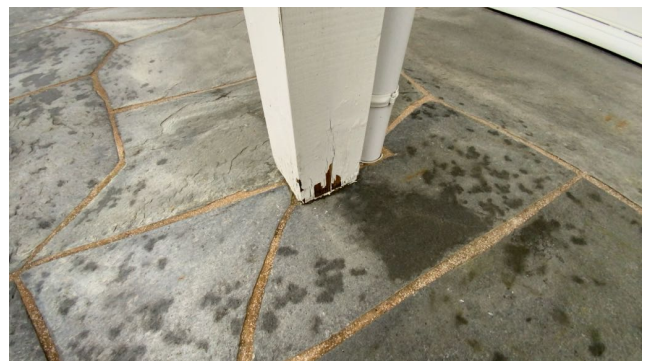
Balkong med utgang fra stue på ca. 6 m<sup>2</sup>. Trekonstruksjon. Rekkverkshøyde på 92 cm. Balkongen fremstår for øvrig med tiltenkt funksjon uten å påvise nevnerdige avvik.

Noe råteskader på bærende søyler.

- Lokal utbedring/utskiftning bør utføres.

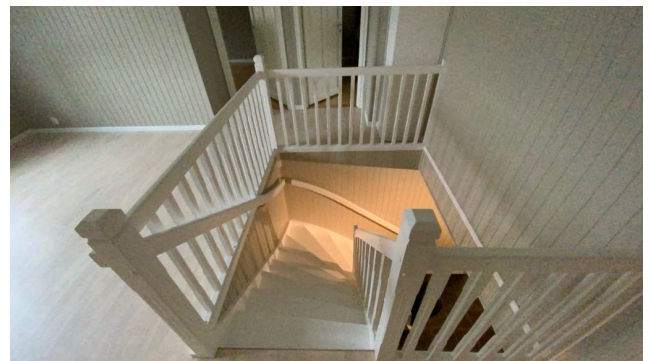
Malt tretrapp fra byggeår. Trapp fremstår med normal bruksslitasje og tiltenkt funksjon.

Besiktigelse av trapp.

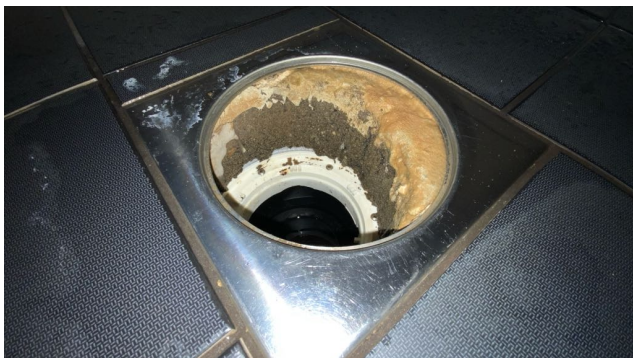
- Det er påvist at høydeforskjell fra topp slukrist til gulv/synlig topp membran ved dørterskel er mindre enn 25 mm.
- Det er påvist avvik i fallforhold til sluk i forhold til krav i forskrift på byggetidspunktet.
- Det er påvist avvik i fuger.

Kontroll av sluk.

- Overvåk tilstanden jevnlig. For å få tilstandsgrad 0 eller 1 må tettesjiktet skiftes ut, men tidspunktet for når dette er nødvendig er vanskelig å si noe om.
- Installering av tett dusjkabinett anbefales.
- Overvåk tilstanden jevnlig. For å få tilstandsgrad 0 eller 1 må slukløsningen skiftes ut og sannsynligvis må også membransjiktet skiftes/utbedres. Det er imidlertid vanskelig å si noe om tidspunktet for når dette er nødvendig.

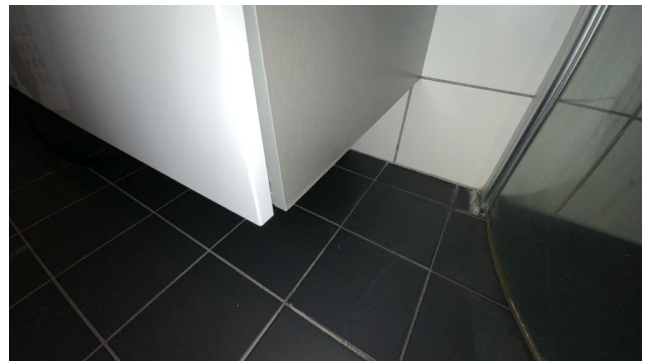
- Det er påvist skader på innredning.

Det er påvist skader på innredning.

- Lokal utbedring må utføres.

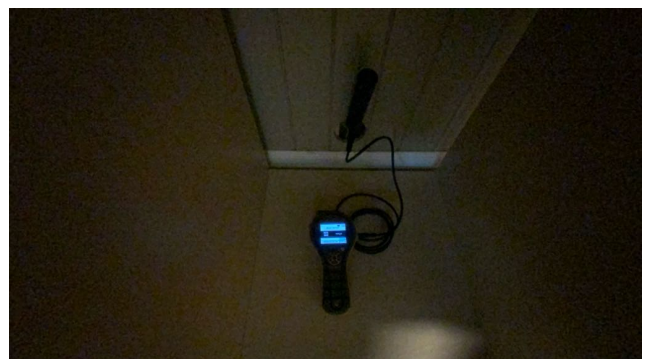
Hulltaking er foretatt uten å påvise unormale forhold. Hulltaking er foretatt ved/i Soverom.

Utført hulltaking.

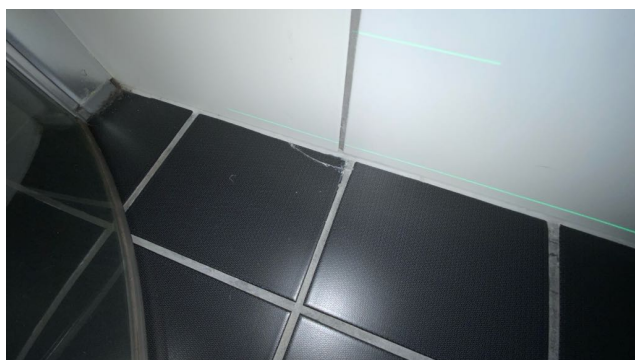
- Det er påvist at noen fliser har bom (hulrom under).
- Det er påvist sprekker i fliser.
- Det er påvist avvik i fuger.

- Det må foretaes lokal utbedring
- Våtrommet fungerer med dette avviket.

Fornylse av flisfuger og silikon må forventes av ny hjemmelshaver.

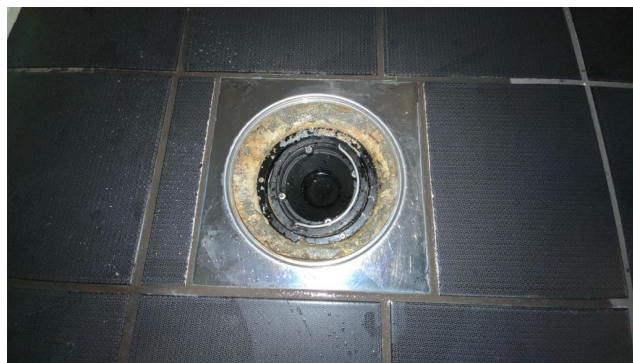
Kontroll av sluk.

- Overvåk tilstanden jevnlig. For å få tilstandsgrad 0 eller 1 må slukløsningen skiftes ut og sannsynligvis må også membransjiktet skiftes/utbedres. Det er imidlertid vanskelig å si noe om tidspunktet for når dette er nødvendig.

- Overvåk tilstanden jevnlig. For å få tilstandsgrad 0 eller 1 må tettesjiktet skiftes ut, men tidspunktet for når dette er nødvendig er vanskelig å si noe om.
- Installering av tett dusjkabinett anbefales.

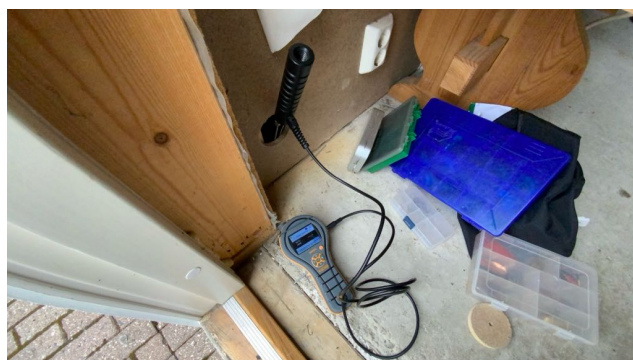
Hulltaking er foretatt uten å påvise unormale forhold. Hulltaking er foretatt ved/i utebod.

Utført hulltaking.

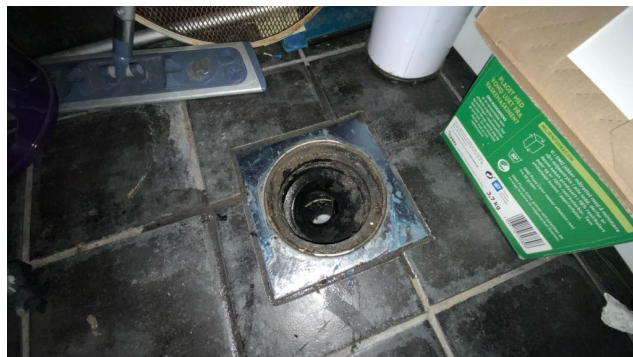
- Det er påvist at høydeforskjell fra topp slukrist til gulv/synlig topp membran ved dørterskel er mindre enn 25 mm.
- Det er påvist at noen fliser har bom (hulrom under).
- Det er påvist avvik i fallforhold til sluk i forhold til krav i forskrift på byggetidspunktet.

Kontroll av sluk.

- Overvåk tilstanden jevnlig. For å få tilstandsgrad 0 eller 1 må slukløsningen skiftes ut og sannsynligvis må også membransjiktet skiftes/utbedres. Det er imidlertid vanskelig å si noe om tidspunktet for når dette er nødvendig.
- Overvåk tilstanden jevnlig. For å få tilstandsgrad 0 eller 1 må tettesjiktet skiftes ut, men tidspunktet for når dette er nødvendig er vanskelig å si noe om.

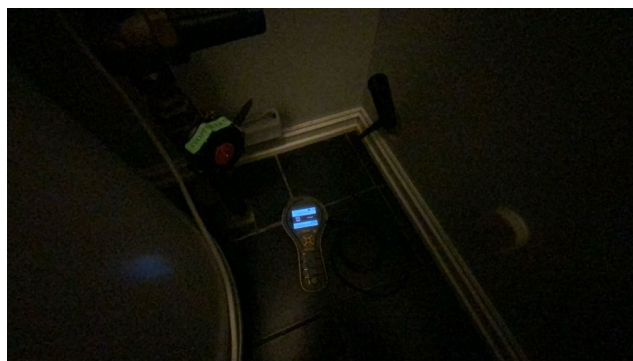
Hulltaking er foretatt uten å påvise unormale forhold. Hulltaking er foretatt ved/i Bod.

Utført hulltaking.

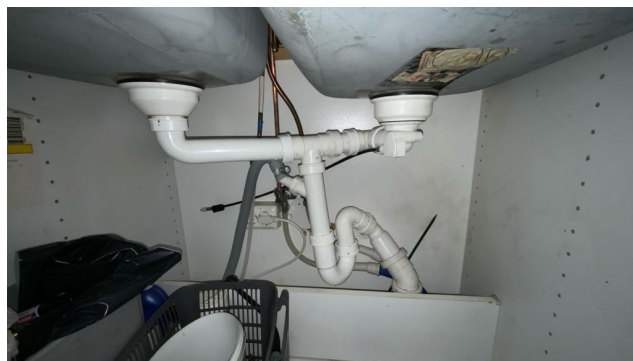
Vannrør fra byggeår av materialtype pex og kobber. Fordelerskap på boden. Waterguard i benkeskap på kjøkken bør opparbeides for god sikring av lekkasjevann. Alder er normalt i seg selv en vurderingskriterie hva angår slitasjegrad. Videre bemerkes at bunnledninger av den årsak følgelig heller ikke er kontrollert.

Besiktigelse av røropplegg.

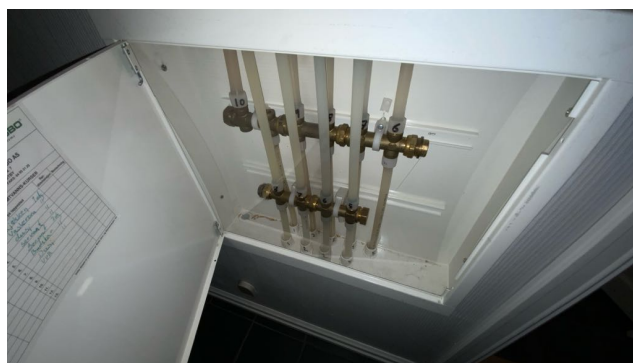
Besiktigelse av røropplegg.
