Tilstandsrapport

📍 Tryms vei 14 C, 4631 KRISTIANSAND S

gnr. 44, bnr. 169

Befaringsdato: 19.03.2025

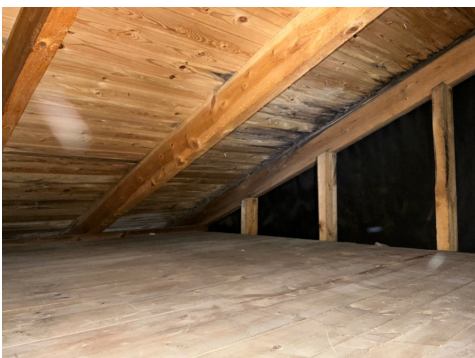
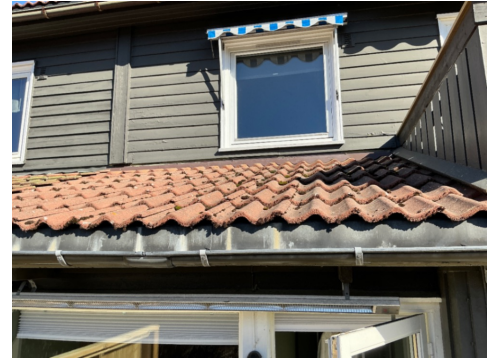
Noe eldre fuktskjodler på loft i eldre del, mot gave/vindski, oppsyn.

- Overvåk tilstanden jevnlig. For å få tilstandsgrad 0 eller 1 må tekkingen skiftes ut, men tidspunktet for når dette er nødvendig er vanskelig å si noe om.

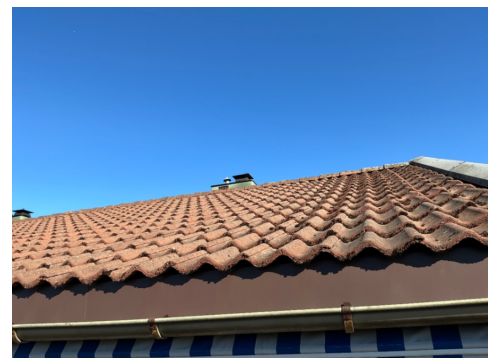
Ingen snøfanger.

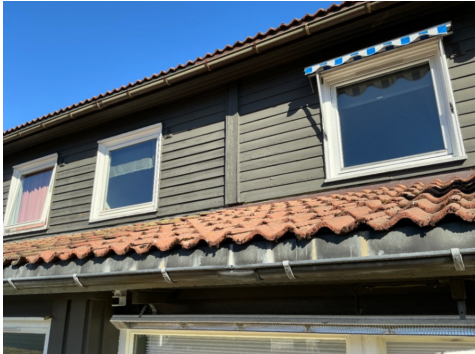
Ytterligere vurdere plastrenner, de lekker ofte i skjøt.

Eldre plastrenne i front

- Overvåk tilstanden jevnlig. For å få tilstandsgrad 0 eller 1 må beslag/renner/nedløp skiftes ut, men tidspunktet for når dette er nødvendig er vanskelig å si noe om.

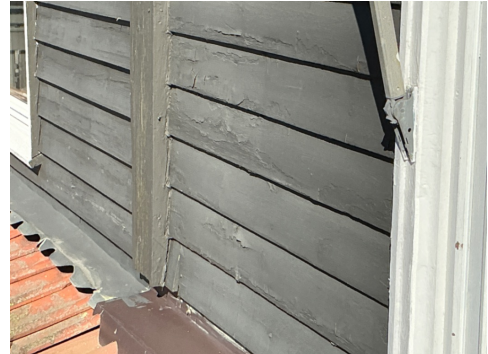
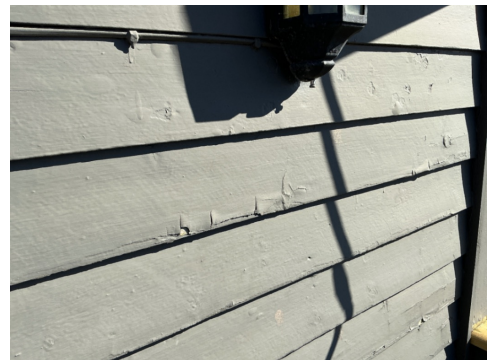
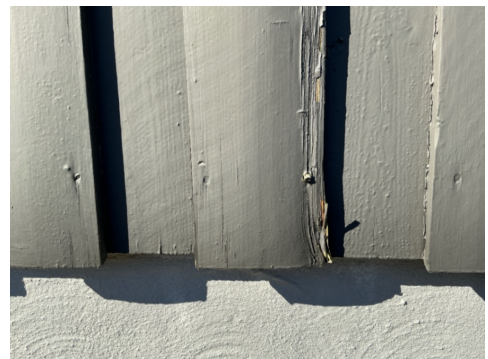
! TG 3 Veggkonstruksjon

På eldre kledning så må man forvente bakenforliggende avvik som ikke er synlig, som avdekkes ved bytte av kledning.

Ytterligere vurdering og bytte deler av kledning med dårlige bord.

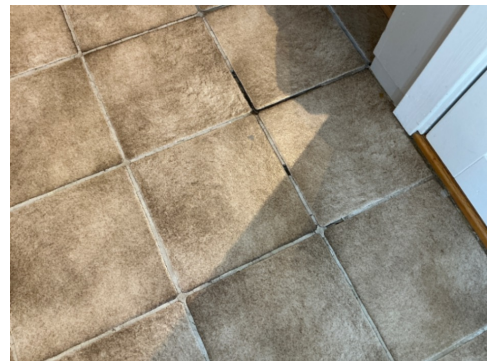
! TG 2 Etasjeskille/gulv mot grunn

- Det er målt høydeforskjell på mellom 15-30 mm gjennom hele rommet. Tilstandsgrad 2 gis med bakgrunn i standardens krav til godkjente måleavvik.
- Målt høydeforskjell på mellom 10 - 20 mm innenfor en lengde på 2 meter. Tilstandsgrad 2 gis med bakgrunn i standardens krav til godkjente måleavvik.

Det er utført stikk kontroll av nivåforskjeller spredte steder i boligen, fortrinnsvis i store rom. Noe avvik observert. Oppe er det målt ca 20mm på 2 meters avstand. Området er kjent for noe sig, så nivåforskjellene ansees normale.

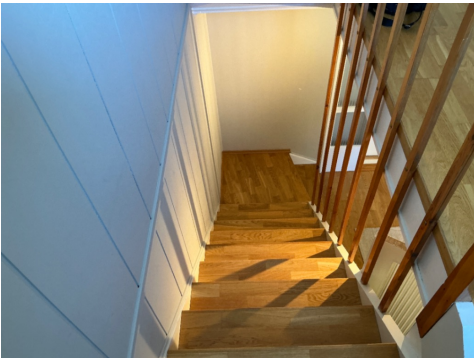
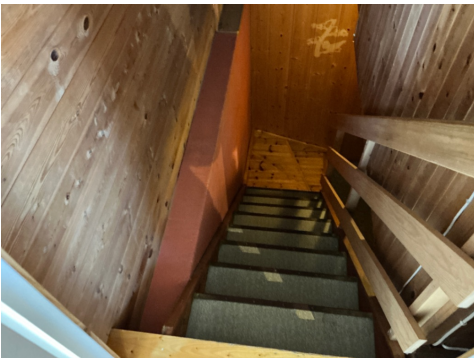
Noe fuktsvelling nederst på vegg plater. Veggflatene er ikke fuktbestandige. De bør derav ikke eksponeres for direkte vannbelastning.

Det anbefales varsom bruk for å unngå unødvendig fuktbelastning mot overflater.

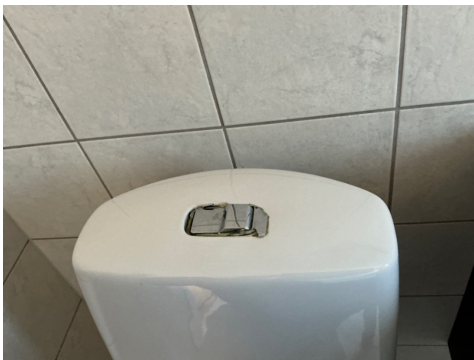
Knekt rundt trykk knapp, funksjonell.

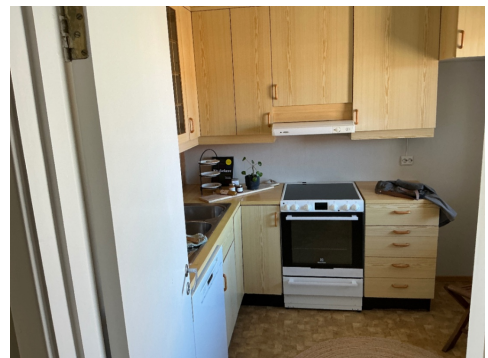
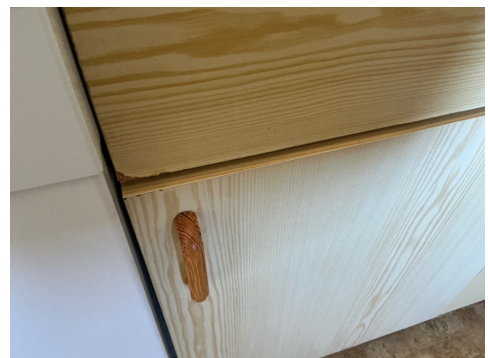
- Det er avvik:
Noe bruksmerker. Noe skjevhet i front hjørneskap.

Fungerer med avviket, evt modernisering må vurderes av kjøper.

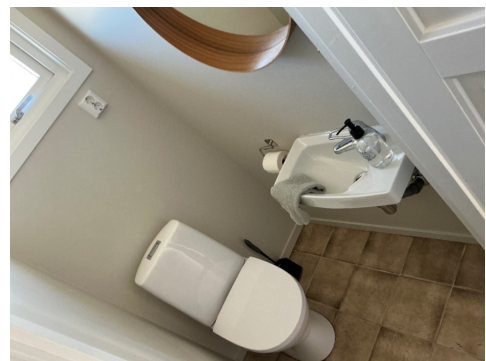
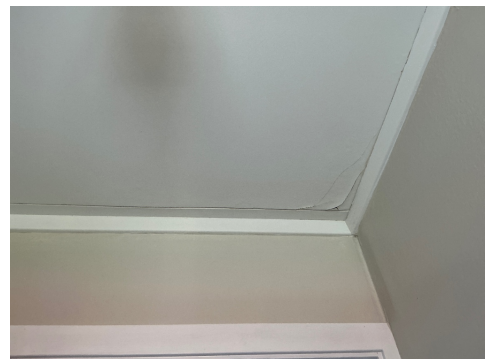
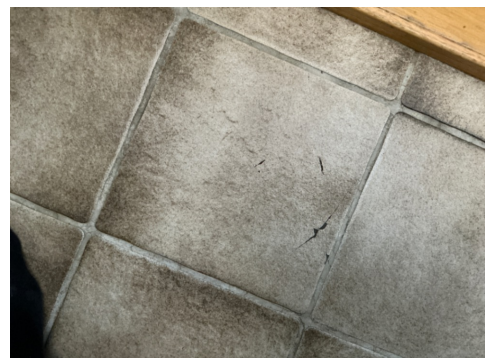
Sprekk i fliser, litt oppsprekking i tak. Ingen lufting i rommet, tg3 ihht NorskStandard.

Lufting anbefales, ventil gir Tg2 og vifte Tg1.

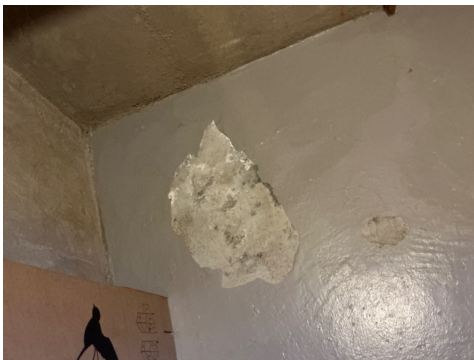
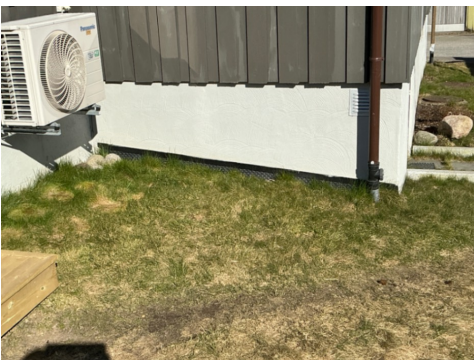
TG 2 Fuktsikring og drenering

- Det mangler, eller på grunn av alder er det sannsynlig at det mangler, utvendig fuktsikring av grunnmuren ved kjeller/underetasje.
- Mer enn halvparten av forventet levetid på drenering er overskredet.

Dog er det meste av boligen påbygget noe som gir mindre fuktpåkjenning mot grunnmurer direkte fordi påbygg ligger utenfor boligens opprinnelige kjeller.

Litt kapilørsug som medfører fuktoppsug unnenfra, kan medføre bla malingflass.

Oppsyn.

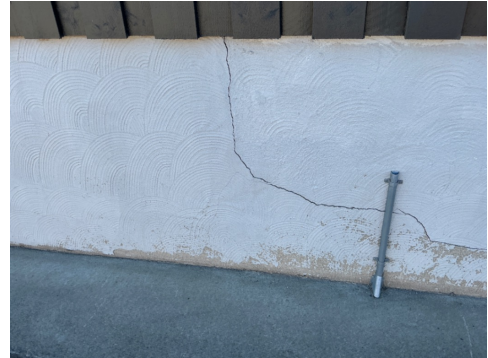
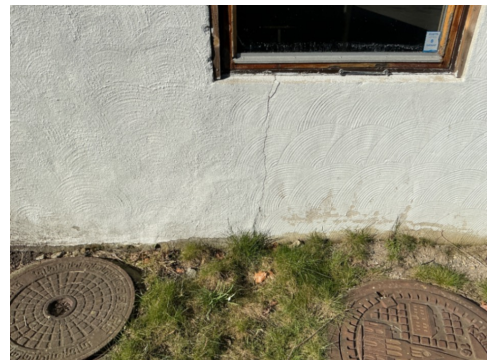
! TG 2 Grunnmur og fundamenter

- Grunnmuren har sprekkdannelse.

Det er stedvis sprekker i grunnmur og betonggulv. Eier opplyste at boligen er jekket noe fra tidligere for å rette opp i skjevheter. Området er kjent for sig.

- Lokal utbedring må utføres.
