# Tilstandsrapport

Enebolig

Austre Steinsvikåsen 6 , 5251 SØREIDGREND

Befaringsdato: 15.01.2026

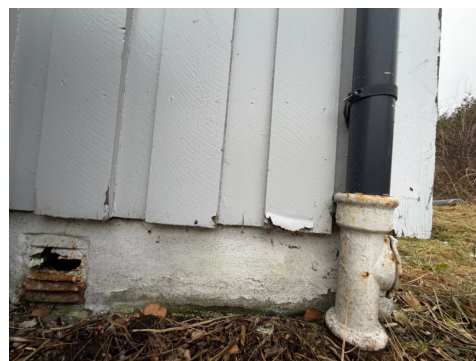
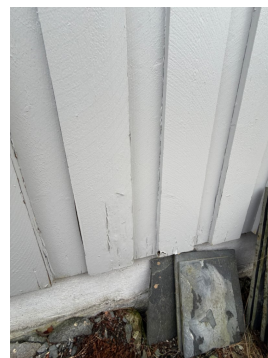
### Veggkonstruksjon

- Det er påvist spredte råteskader i bordkledningen.
- Det er ingen musesperre i nedre kant av konstruksjon.

- Råteskadet trekledning må skiftes ut.

Musesperre må etableres.

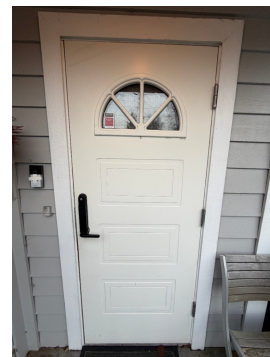
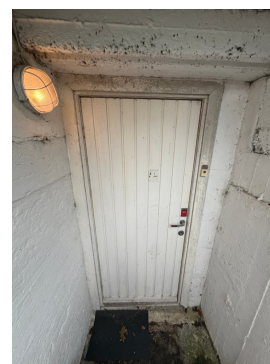
## TG 1 Dører

Bygningen har malt hovedytterdør.

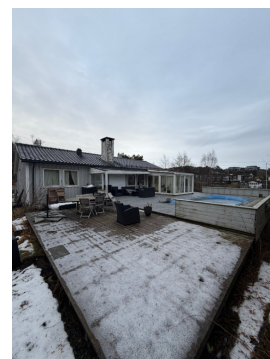
## TG 3 Balkonger, terrasser og rom under balkonger

Det er behov for tiltak på terrassebord og rekkverk.

- Det er påvist fukt-/råteskader i konstruksjonen.

- Råteskadet trekledning må skiftes ut.
- Råteskadede konstruksjoner må skiftes ut.

Kostnadsestimat: 20 000 - 100 000

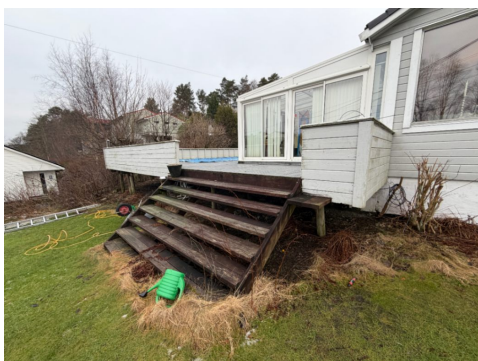
## TG 2 Utvendige trapper

Slitte overflater.

Det er behov for vedlikehold

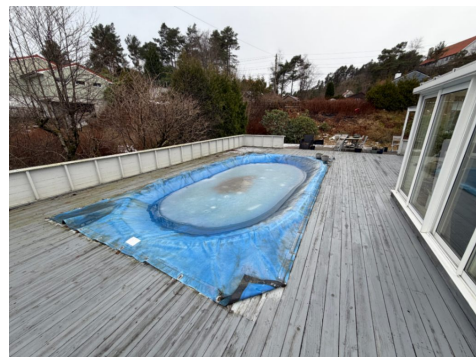
## TG 2 Andre utvendige forhold

Basseng nedfelt i terrasse. Selger opplyser om at pumpe ikke fungerer og at bassenget ikke har vært i bruk på noen år.

Selger opplyser at pumpe ikke fungerer.

Det er mulig det er kommet flere avvik/feil grunnet ingen bruk.

Tiltak på eller fjerning av basseng må påberegnes.

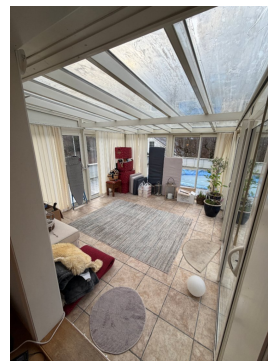
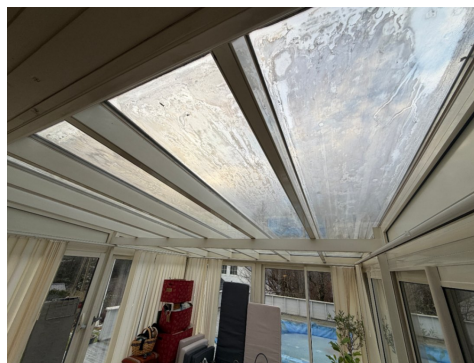
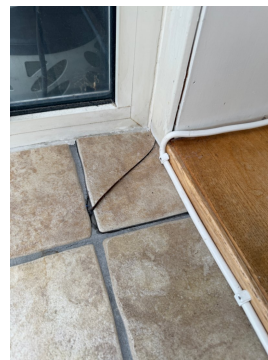
## TG 2 Andre innvendige forhold

Vinterhage, vinduer er datert 2003.

Flere punkterte vinduer, Det er avvik på håndtak/lås

Tiltak må påberegnes.

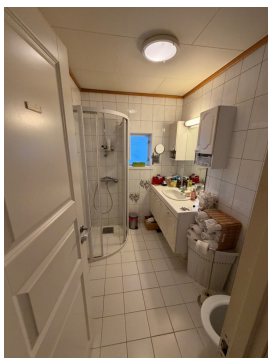
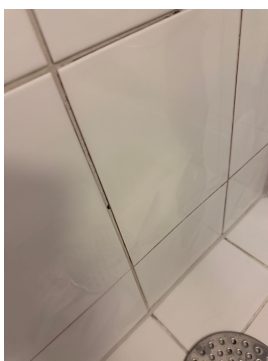
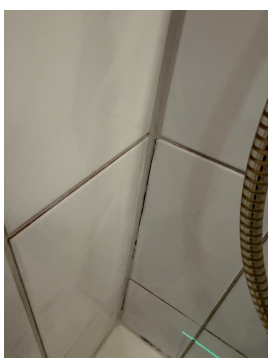
## TG 3 Generell

Bad fra ca 2000.

Badet har passert forventet levetid, det er registrert flere avvik.

Manglende ventilering.

Sprekker i fugemasse og silikon.

Eldre rusten stål sluk ved vask.

Toaletten renner/sildrer.

Innredning og utstyr av eldre dato.

- Våtrommet må oppgraderes for å tåle normal bruk etter dagens krav.

Større tiltak må påberegnes på badet.

Kostnadsestimat: 100 000 - 200 000

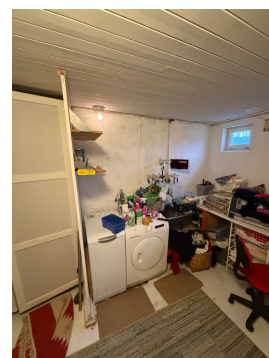
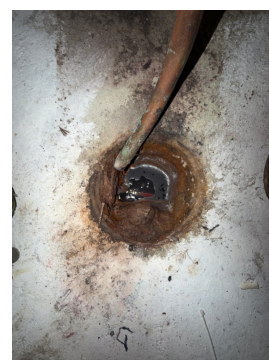
### ! TG 3 Generell

Vaskerommet har ukjent alder.

Har passert forventet levetid, det er registrert flere avvik.

Eldre rusten stål sluk i gulv.

Vaskerommet er ikke bygget opp som våtrom med tettesjikt på gulv.

- Våtrommet må oppgraderes for å tåle normal bruk etter dagens krav.

Større tiltak må påberegnes.

Kostnadsestimat: 100 000 - 200 000

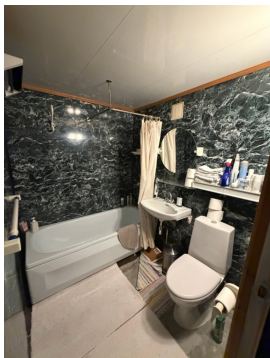
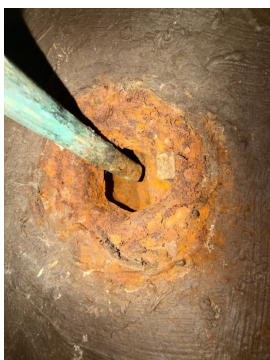
### ! TG 3 Generell

Bad med eldre, ukjent dato.

Badet har passert forventet levetid, det er registrert flere avvik.

Baderomsplater på vegger, det er ikke tettesjikt på gulv.

Rusten stålsluk.

Manglende ventilering.

Innredning og utstyr av eldre dato.

- Våtrommet må oppgraderes for å tåle normal bruk etter dagens krav.

Større tiltak må påberegnes på badet.

**Kostnadsestimat: 100 000 - 200 000**

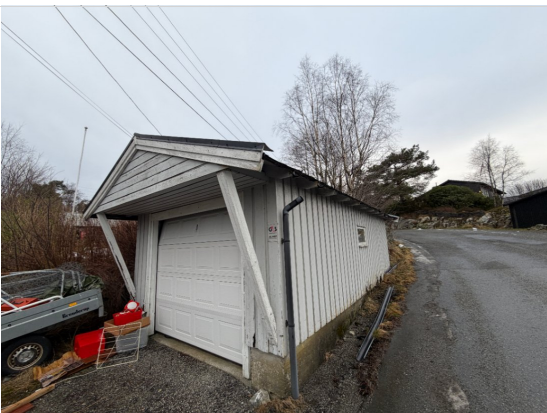
## Garasje

Det er store råteskader på kledning, takrenne har falt ned. Noe råte i sutak mot vei.

Det må påberegnes en del tiltak.
