Tilstandsrapport

Leilighet

Øverkvernsvingen 14 A, 2387 BRUMUNDDAL

Befaringsdato: 13.12.2024

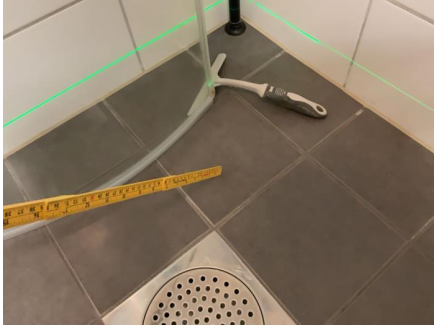
TG 2 Overflater Gulv

- Det er påvist at noen fliser har bom (hulrom under).
- Det er påvist avvik i krav til høydeforskjell/fall-løsning på våtrommet.

Bom/hullyd på flis registret i dusjsone.

- Overflater må utbedres eller skiftes.

For å oppnå tilstandsgrad 0 eller 1, må man bygge om gulvet slik at det har riktig fall mot sluket. Dette vil imidlertid sjelden være økonomisk forsvarlig som et enkeltstående tiltak. Ved en eventuell renovering, påse at gulvet bygges med riktig fall mot sluket.

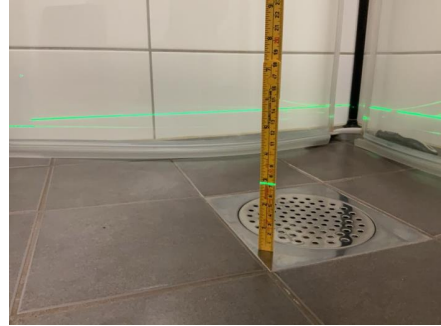
Det er funnet avvik på fall i henhold til TEK17. En oppkant med et vannrett sjikt på minst 25 mm skal omringe gulvet på alle sider, bortsett fra ved døråpningen der oppkanten må være minst 15 mm over det ferdige gulvet. Oppkanten ved døråpningen er imidlertid mindre enn 15 mm over det ferdige gulvet.

Målt fall til sluk: 21mm.

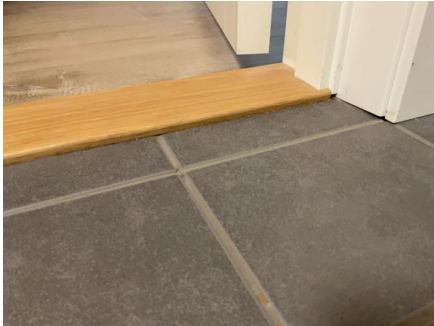
Ingen oppbrett av membran ved terskel.

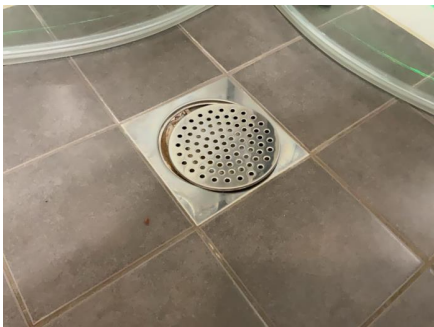
Kontroll av sluk.

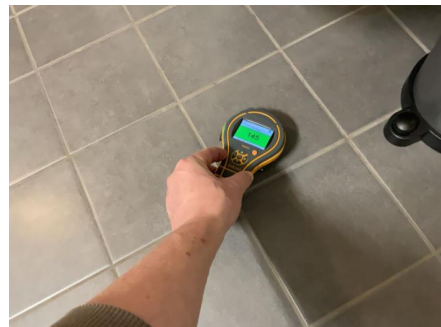
Med enkle fuktsøk ble det ikke registrert unormale verdier.

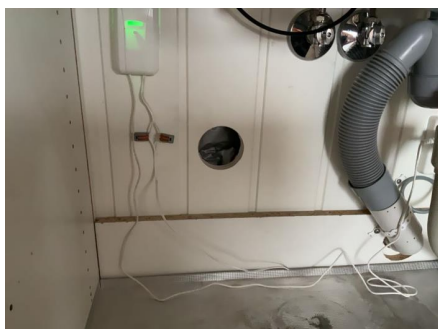
Hulltaking er foretatt uten å påvise unormale forhold.

Hulltaking utført fra tilstøtende rom.

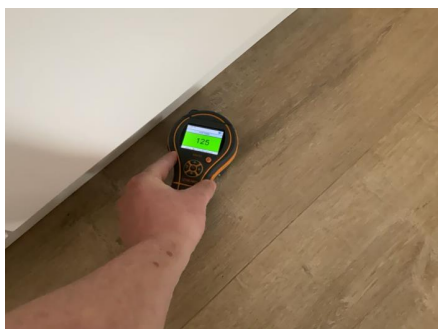
Med enkle fuktsøk ble det ikke registrert unormale verdier.

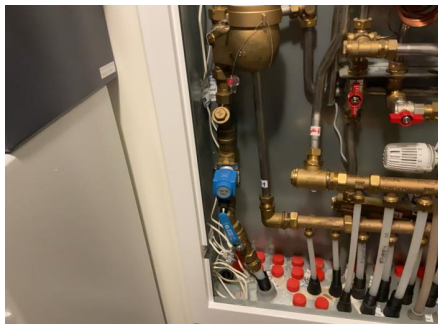
Stoppekran plassert i fordelingskap på bod.

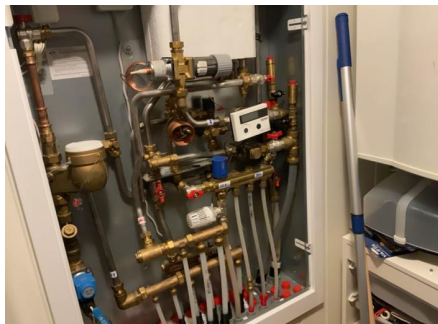
Fordelingskap plassert på bod.

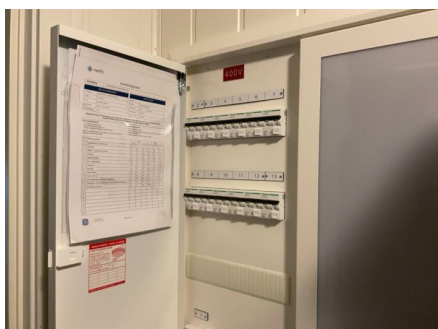
Sikringsskap plassert på bod.
