# Tilstandsrapport

Boligbygg med flere boenheter

Dælenenggata 40 A, 0567 OSLO

Befaringsdato: 13.02.2026

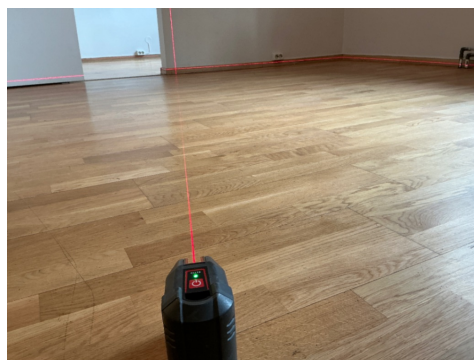
### ! TG 2 Etasjeskille/gulv mot grunn

**Vurdering av avvik:**  
• Målt høydeforskjell på mellom 10 - 20 mm innenfor en lengde på 2 meter. Tilstandsgrad 2 gis med bakgrunn i standardens krav til godkjente måleavvik.

**Konsekvens/tiltak**  
• For å få tilstandsgrad 0 eller 1 må høydeforskjeller rettes opp. Ytterligere undersøkelser må foretas for å få kartlagt omfanget for utbedring.

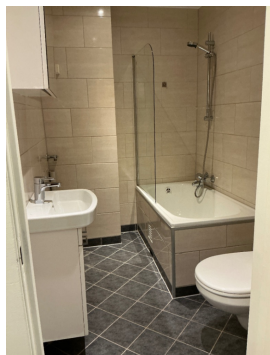
### ! TG 2 Overflater vegger og himling

- Det er påvist at flisfuger har riss/sprekker.

- Slike riss/sprekker kan indikere bakenforliggende fuktskader, og konstruksjonen bør observeres jevnlig for å vurdere utvikling.

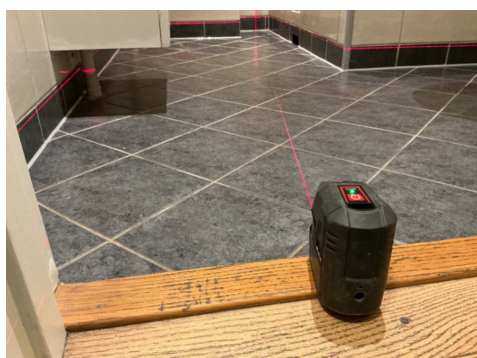
### ! TG 2 Overflater Gulv

Gulvet er flislagt. Rommet har elektriske varmekabler. Fall mot sluk er målt til ca. 20 mm. Høydeforskjell fra toppen av sluket til toppen av membranen ved dørterskelen er ca. 20 mm.

- Det er påvist at flisfuger har riss/sprekker.
- Det er påvist at høydeforskjell fra topp slukrist til gulv/synlig topp membran ved dørterskel er mindre enn 25 mm.
- Det er påvist at noen fliser har bom (hulrom under).

- Slike riss/sprekker kan indikere bakenforliggende fuktskader, og konstruksjonen bør observeres jevnlig for å vurdere utvikling.
- Til tross for avviket i fall/høydeforskjell til sluk, vil gulvet fortsatt kunne lede vann mot sluket, men med redusert effektivitet. Dette kan potensielt øke risikoen for vannansamling i enkelte områder av badet.
- Selv om bom eller hullid ikke alltid er et umiddelbart problem, bør det overvåkes nøye før eventuell utvikling i sprekker i flisfuger e.l. oppstår. Dette må en foreta tiltak for, for å begrense utviklingen.

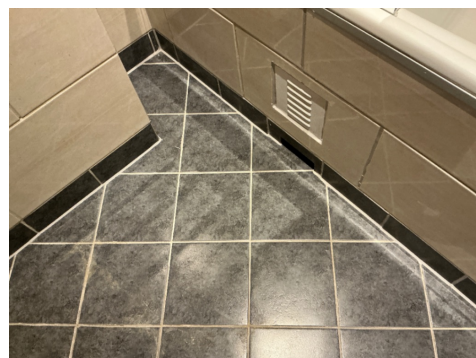
### ! TG 3 Sluk, membran og tettesjikt

- Sluk er ikke tilgjengelig for inspeksjon.

- Regelverket krever at sluket skal være tilgjengelig for rengjøring og vedlikehold. Hvis sluket er utilgjengelig, kan det bli tett av hår, fett eller andre partikler, noe som kan føre til oversvømmelse på våtrommet med påfølgende fuktskader i tiliggende rom/konstruksjoner.
- Ved mangelfull tilgang til sluket blir det både umulig å rengjøre sluket og å oppdage/utbedre skader i membranen/fuger rundt sluket, som er avgjørende for å hindre lekkasjer.

Kostnadsestimat: Under 20 000

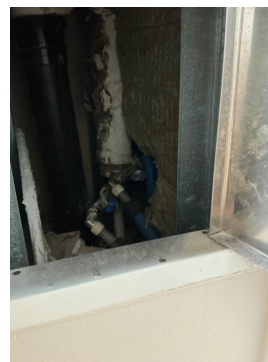
#### **TG 2** Vannledninger - 2

Innvendige vannledninger er antatt av jern.

- Tidspunkt for utskiftning av vannledninger nærmer seg.
- I forbindelse med oppgradering av våtrom vil det være naturlig med utskiftning av rør.

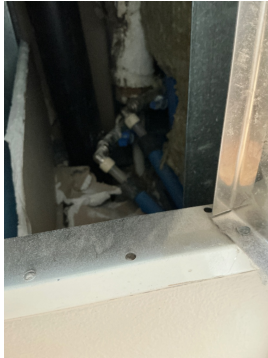
## TG 2 Avløpsrør

Det er antatt avløpsrør av støpejern. Ligger delvis skjult i konstruksjonen.
