# Tilstandsrapport

📍 Fjelestadvegen 14, 4737 HORNNES

# gnr. 20, bnr. 1

Rapportdato: 06.10.2025

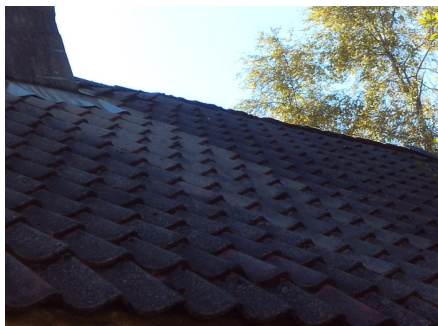
- Det er påvist skader eller avvik på selve taktekkingen.
- Mer enn halvparten av forventet brukstid er passert på taktekkingen.
- Mer enn halvparten av forventet brukstid er passert på undertak.
- Utevendige beslag har utettheter.

Lekkasje i rundt pipe og selve taksteinen bærer preg av slitasje og elde.

Eldre slitte enkelkrum takstein

- Taktekkingen må skiftes eller utbedres.
  - Andre tiltak:
  - Når takteking og undertak begynner å bli gamle, øker risikoen for lekkasjer, noe som kan føre til omfattende og kostbare reparasjoner av underliggende konstruksjoner dersom en ikke foretar tiltak på konstruksjonene før dette oppstår.
- Utskiftning av undertekking med sløyfer og lekter må også beregnes.

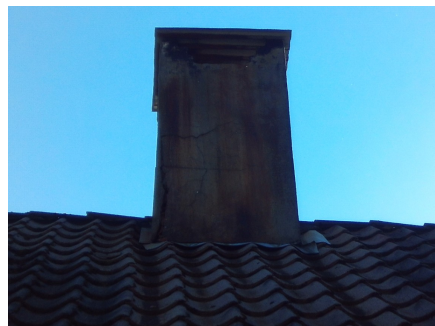
Større lekkasje i rundt pipe.

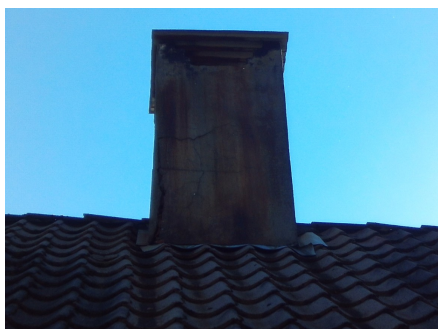
Er nå ingen takrenner på boligen og det er lekkasjer i rundt piper.

Lekker i rundt pipe.

Takrenner må monteres for å unngå ekstra fuktbelastning på fasader og rundt grunnmur. På generelt grunnlag anbefales pipe og helbeslås over tak. Vist ikke må disse impregneres ved jevne mellomrom for å hindre oppsug av fuktighet som resulterer i innvendige lekkasjer.

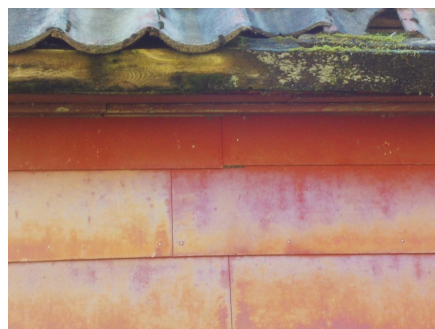
Takrenner mangler og dermed skader.

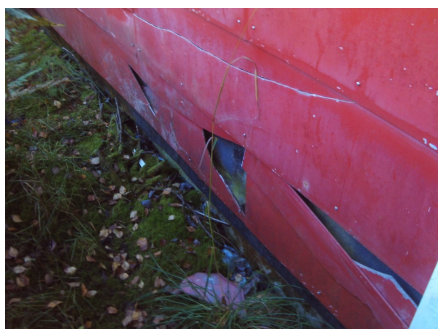
Større skader på fasadeplater og det renner vann i mot veggkonstruksjonen i underkant av flere vinduer og dermed stor fare for skader i veggkonstruksjonen.

Skader på fasadeplater.

Større oppgraderinger/utskiftning av fasadeplater og belistninger i rundt vinduer. Veggkonstruksjonen må sjekkes der det har vært fare for lekkasjer.

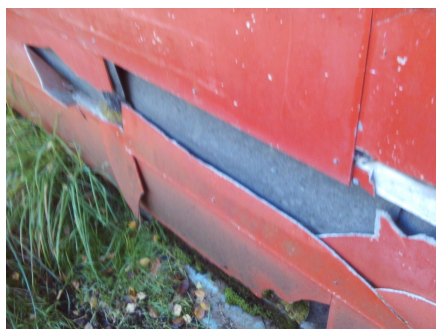
Større skader.

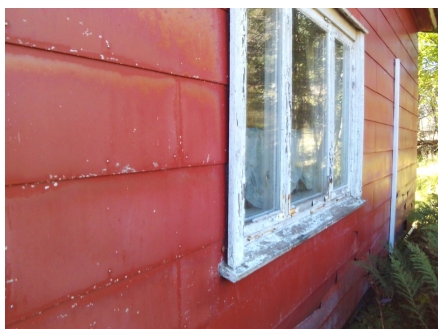
Deler av ene fasaden.

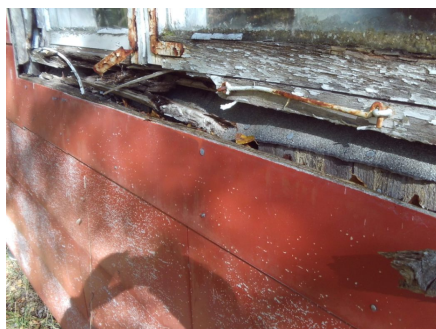
Vannbord er borte under vinduer.

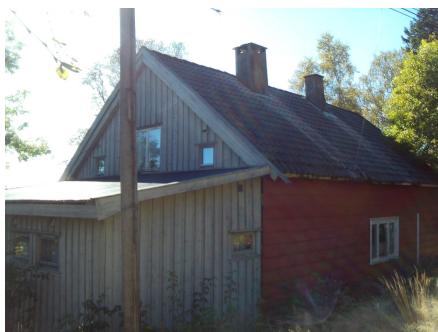
Deler av tilbygget del.

En del vedlikehold må beregnes på fasader på tilbygget del med enkelte utskiftninger på noe sikt.

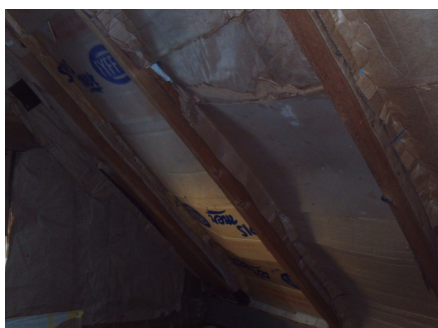
Deler isolert uten lufting i mellom undertak og isolasjon

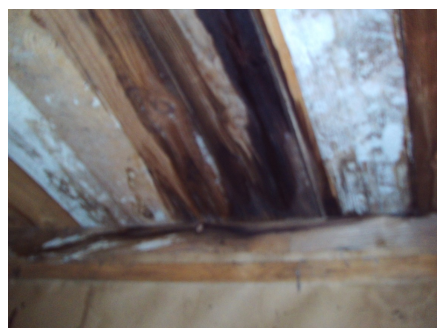
Skadet undertak og bjelker i rundt piper og etasjeskille mot kaldtloftet og til underliggende stue.

Fukt/råteskader i rundt pipe.

- Andre tiltak:
- Råteskadede konstruksjoner må skiftes ut.

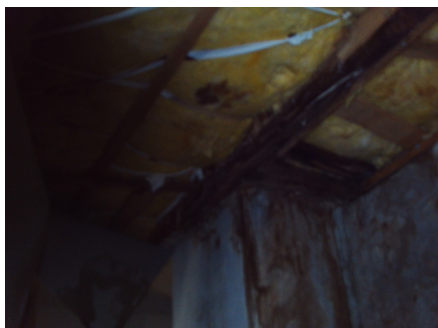
Skader i rundt pipe.

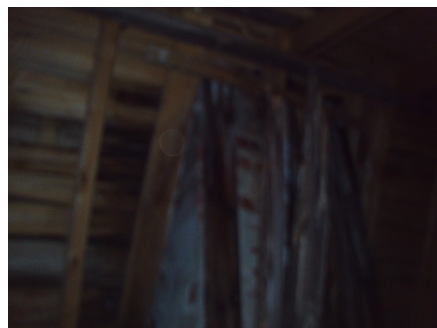
- Det er påvist fuktskjolder/skader i takkonstruksjonen.
- Det er registrert skader i undertak.

Undertaket er misfarget.

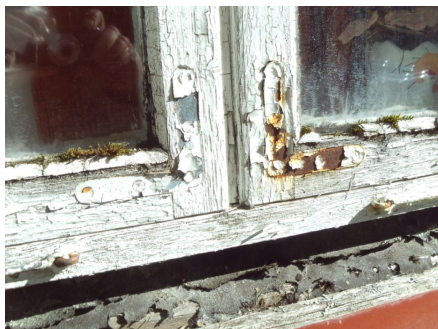
- Det er påvist at enkelte vinduer er vanskelig å åpne/lukke.
- Det er påvist avvik rundt innsettingsdetaljer.
- Det er påvist et betydelig antall vinduer med punkterte eller sprukne glassruter.
- Det er påvist vinduer med fukt/råteskader.

Større skader utvendig og på belistninger

Det må beregnes utskiftning av alle vinduer i opprinnelig del på grunn av større skader.

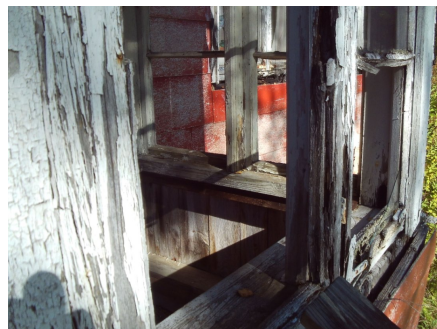
Vinduer ved overbygget inngangsparti.

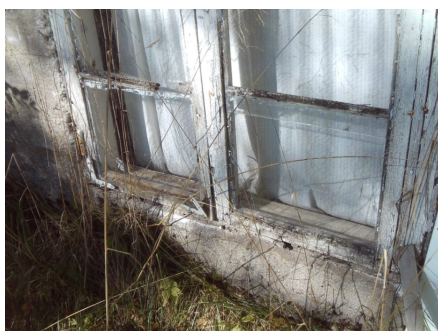
Kjellervinduer.

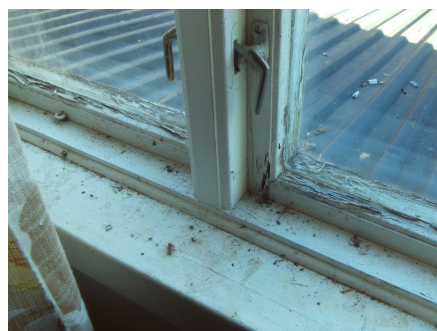
Ene vinduet på loftet.

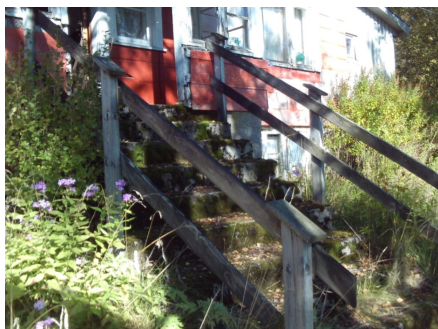
- Åpninger i rekkverk er ikke i henhold til krav i dagens forskrifter.
- Rekkverkshøyder er under dagens forskriftskrav til rekkverk i trapper.
- Det er avvik:

Trappen er mosegrodd og har en del sprekker og skader.

Deler av støpt trapp med rekkverk.

- Rekkverket er såpass lavt at det på grunn av sikkerhetsmessige forhold anbefales økning av høyde.
- Tiltak:

En del oppgraderinger av denne trappen må beregnes.

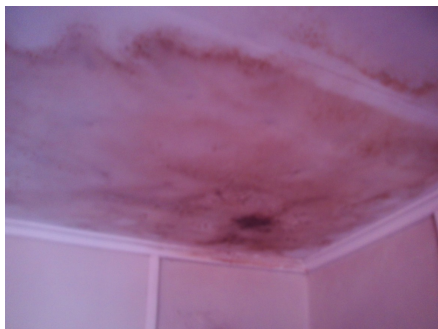
Skader i himling i rundt pipe, plater i trapperommet har svellet og stifter rustet. Ellers bærer store deler av overflater preg av slitasje og elde.

Lekkasjeskader i rundt pipe i stue

Større oppgraderinger av de fleste overflater må beregnes.

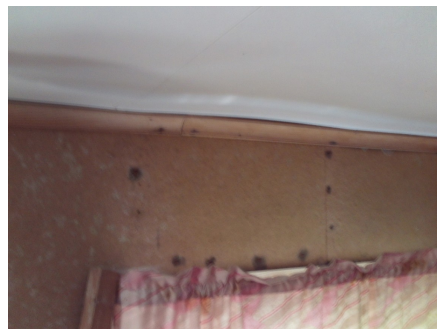
Veggplater har svellet og stifter rustet.

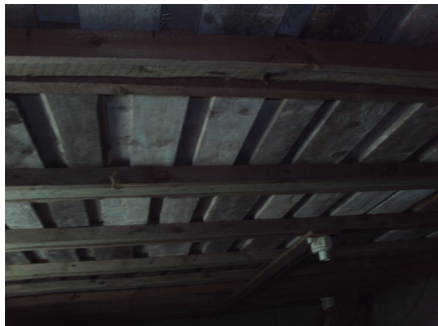
Stubbloft i mot grovkjeller.

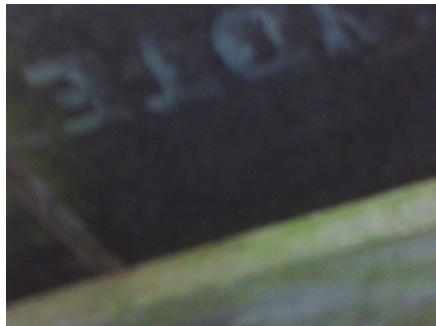
Deler av stubbloft under tilbygget del.

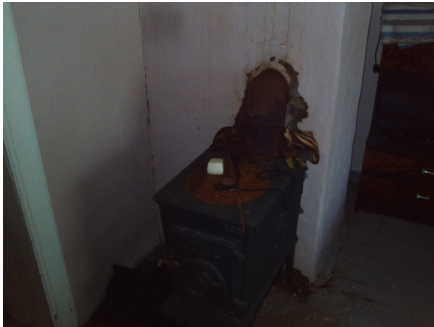
Eldre vedovn med rust.

En gjennomgang av begge piper og ildsteder av feiervesen må beregnes.

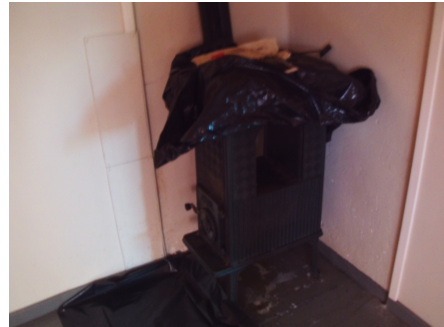
Vedovn i ene stuen. (lekkasje i himling)

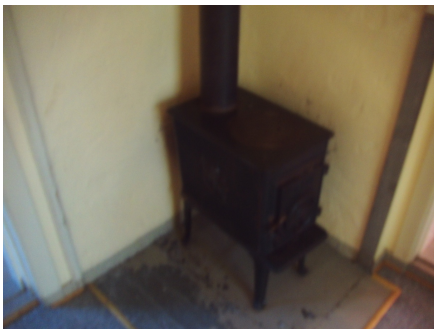
Vedovn på soverom.

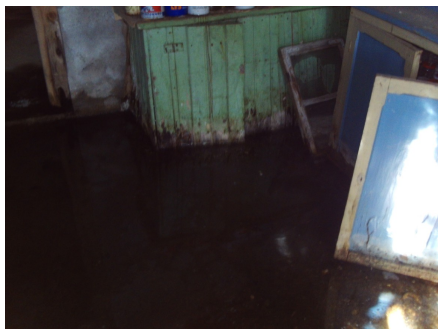
Det lå ca 20 cm vann i den laveste delen av grovkjeller på befaringen. Dette gjør at luftfuktigheten var høy og dermed skader på treverk og trapperom som er platekledd. Alt tyder på at det er svikt i drenering.

Større mengder vann på gulvet på befaringen.

Årsak til innsig av fuktighet må undersøkes nærmere og utebedres for å unngå større følgeskader på grunn av høy luftfuktighet i boligen. Se også punkt drenering.

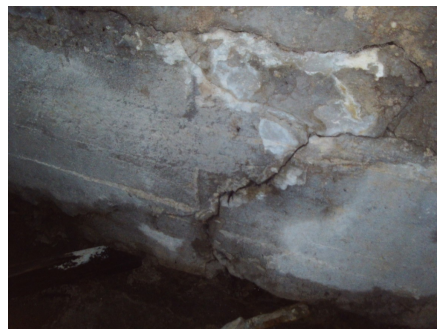
Sprekk i grunnmur i bakre del av grovkjeller.

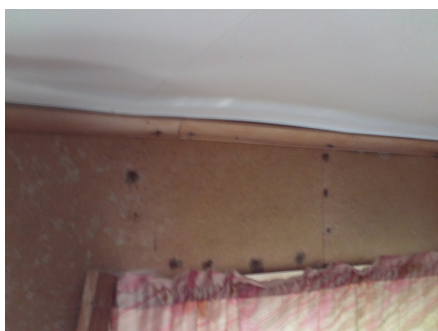
Kondens/fuktskader i trapperommet.

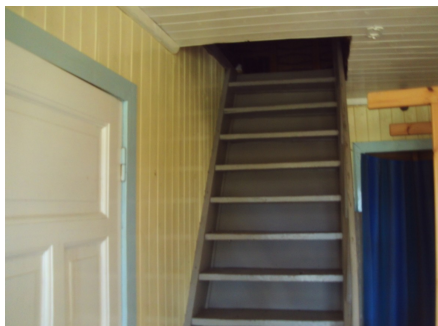
Trapp til loftet.

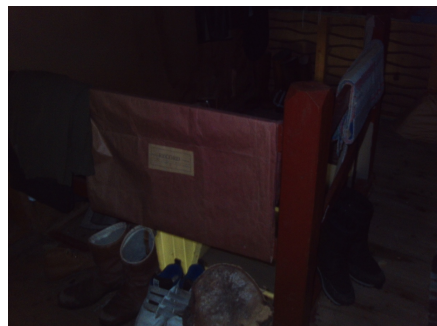
Lav høyde rekkverk på loftet

- Åpninger er såpass store at det ut ifra sikkerhetsmessige forhold anbefales å lage mindre åpninger.
- Rekkverket er såpass lavt at det på grunn av sikkerhetsmessige forhold anbefales økning av høyde.
- Håndløper bør monteres, men det var ikke krav på byggetidspunktet.
- Rekkverk må monteres for å lukke avviket.

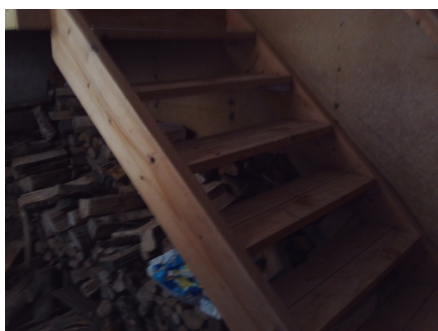
Enkel plassbygget trapp til kjeller

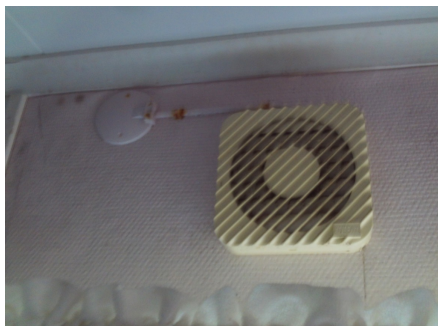
Eldre vifte i ytterveggen.

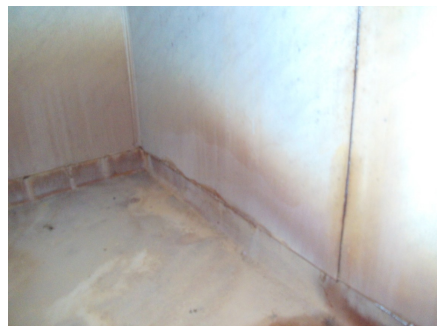
Større fuktskader i dusjhjørne og en god del svertesopp/kondens på andre overflater.

Fuktskadet våtroimsplater i dusjhjørne.

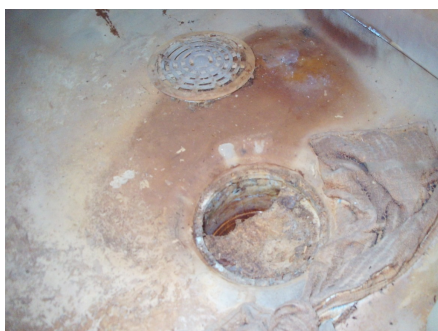
Sluk i dusjhjørne

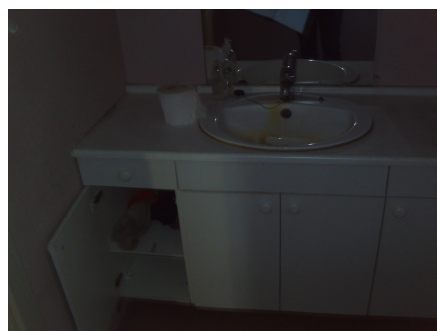
Eldre innredning.

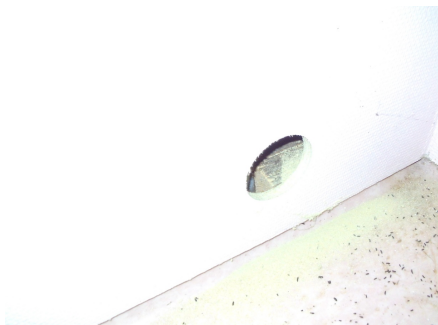
Dusjhjørne er i mot to yttervegger. Ble foretatt hulltaking i fra vaskerommet i mot bad som ligger utenfor våtsonen uten noen unormale avvik i denne veggen.

Hulltaking i fra vaskerom i mot badet.

- Gjennomføre ytterligere undersøkelser og foreta utbedring av skade.

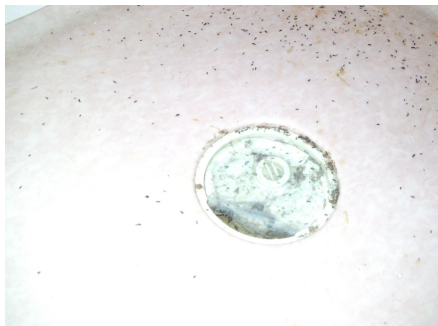
- Det er mulighet for at det kan forekomme vannlekkasje på våtrommet hvor vann ikke vil gå til sluk.

Sluk ved vaskekum.

- Overvåk tilstanden jevnlig. For å få tilstandsgrad 0 eller 1 må tettesjiktet skiftes ut, men tidspunktet for når dette er nødvendig er vanskelig å si noe om.
- Det er viktig å merke seg at levetiden til en membran varierer basert på kvalitet, installasjon og bruk. Eldre membraner kan bli sprø og sprekke opp, noe som fører til at de mister sin vanntettende funksjon. Dette kan resultere i vannlekkasjer gjennom vegger og gulv og fuktskader.

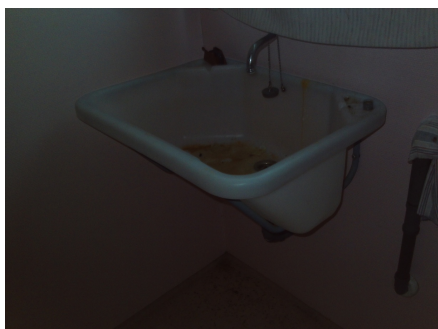
Eldre vaskekum.

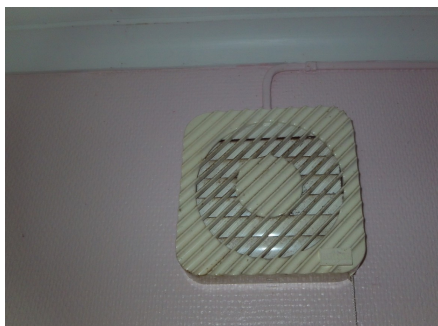
Vifte i ytterveggen.

- Det bør etableres tilfredsstillende tilluft til våtrom f.eks. luftespalte ved dør e.l.
- Over tid kan manglende tilluftsventilering resultere i mugg- og soppdannelse, spesielt på steder som ikke får god nok luftgjennomstrømning.

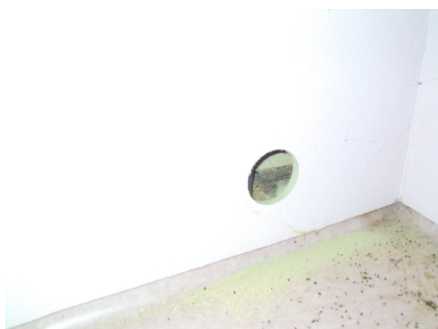
Hulltaking er foretatt i vegg mot bad, uten å påvise unormale forhold.

Hulltaking i vegg mot badet.

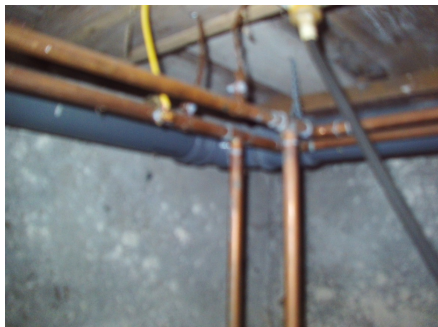
Deler av røropplegget i grovkjeller.

- Anlegget må sjekkes av fagperson, som må utføre eventuelle tiltak på anlegget.
- I forbindelse med oppgradering av våtrom vil det være naturlig med utskiftning av rør.

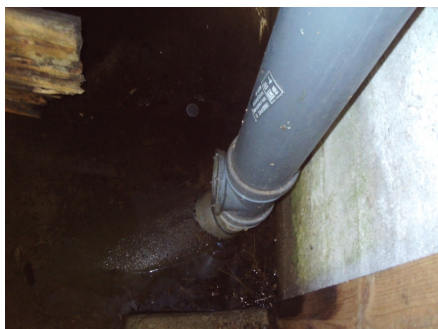
Avløpsrør av plast.

- Det er ikke behov for utbedringstiltak siden anlegget fungerer i dag, men ut ifra alder kan skader plutselig oppstå på eldre anlegg.
- I forbindelse med oppgradering av våtrom vil det være naturlig med utskiftning av rør.

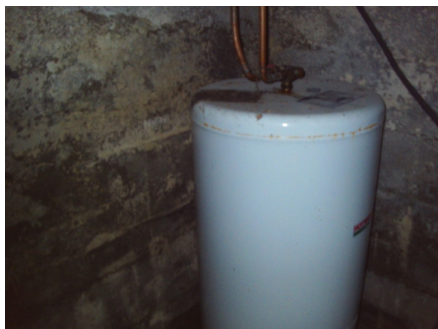
- Det er ikke påvist tilfredsstillende avrenning eller annen kompenserende løsning fra varmtvannstank.
- Det er ikke påvist tilfredsstillende el-tilkobling av varmtvannstank iht. gjeldende forskrift.
- Det er påvist at varmtvannstank er over 20 år
- Det er avvik:

Noe ruskader ble registrert.

Eldre bereder er plassert i grovkjeller.

- Det bør etableres tilfredsstillende el-tilkobling etter gjeldende forskrift.
- Det bør etableres tilfredsstillende avrenning eller lekkasjesikring ved varmtvannstank.
- Tiltak:

Bør sjekkes nærmere av rørlegger.

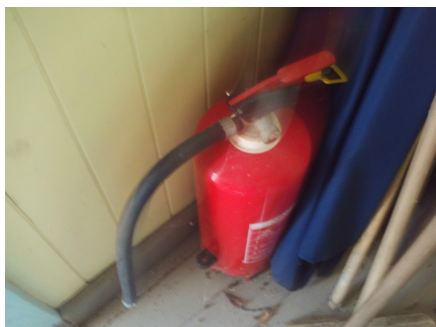
1. Er det mangler for brannslukningsutstyr i boligen iht. forskriftskrav på søknadstidspunktet, men minst Byggeforskrift 1985?  
**Ja**
2. Er det skader på brannslukningsutstyr eller er apparatet eldre enn 10 år?  
**Ja**
3. Er det mangler på røykvarslere i boligen iht. forskriftskrav på søknadstidspunktet, men minst Byggeforskrift 1985?  
**Ja**
4. Er det skader på røykvarslere?  
**Nei**

Eldre pulverapparat.

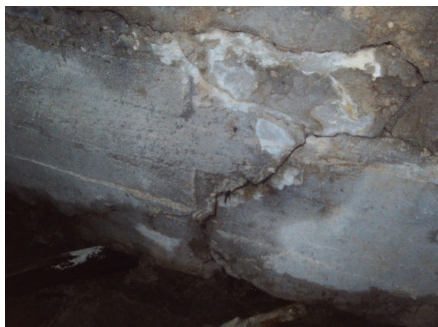
- Grunnmuren har sprekkdannelser.

Sprekk i grovkjeller

- Lokal utbedring må utføres.

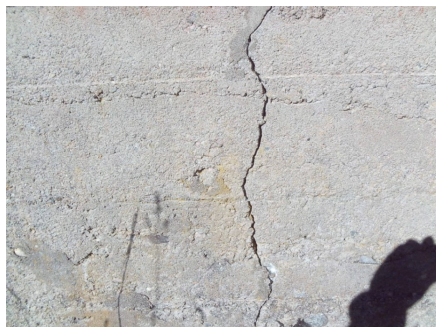
Utvendig sprekk.
