Fjelestadvegen 14, 4737 HORNNES

**Fjelestad. Unik utviklingseiendom  
på 2 558,5 daa med hyttetomter,  
landbruk, skog og jakt.**

Innhold

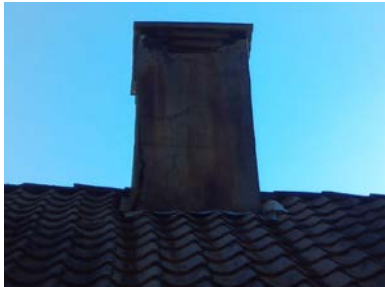
Lekkasje i rundt pipe og selve taksteinen bærer preg av slitasje og elde.

Større lekkasje i rundt pipe.

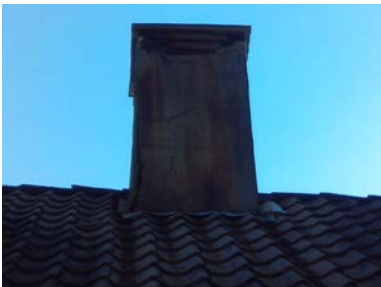
Er nå ingen takrenner på boligen og det er lekkasjer i rundt piper.

Lekker i rundt pipe.

Takrenner må monteres for å unngå ekstra fuktbelastning på fasader og rundt grunnmur. På generelt grunnlag anbefales pipe og helbeslås over tak. Vist ikke må disse impregneres ved jevne mellomrom for å hindre oppsug av fuktighet som resulterer i innvendige lekkasjer.

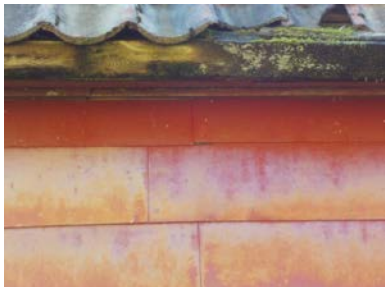
Takrenner mangler og dermed skader.

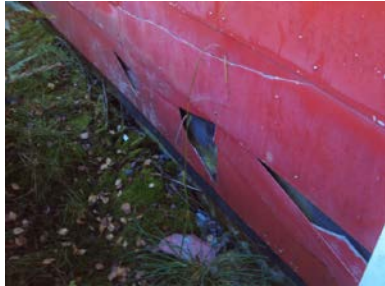
Skader på fasadeplater.

Større oppgraderinger/utskiftning av fasadeplater og belistninger i rundt vinduer. Veggkonstruksjonen må sjekkes der det har vært fare for lekkasjer.

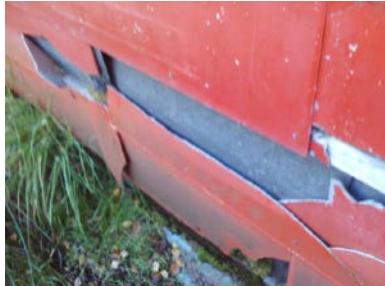
Større skader.

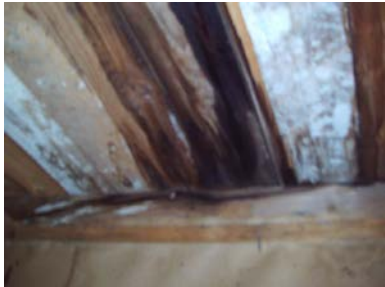
Fukt/råteskader i rundt pipe.

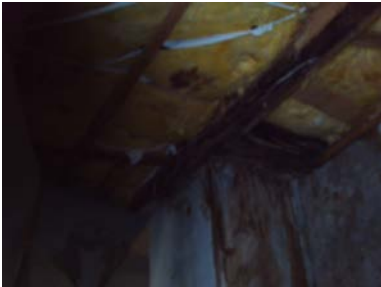
Skader i rundt pipe.

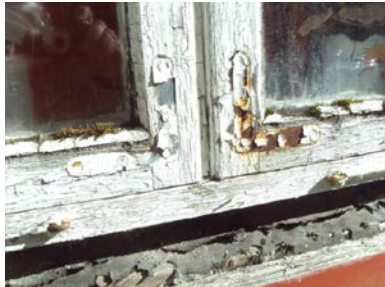
Større skader utvendig og på belistninger

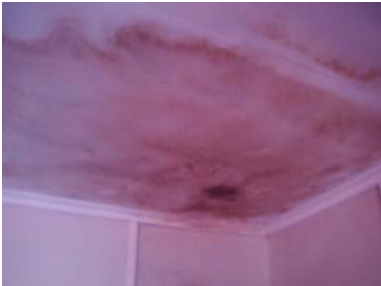
Lekkasjeskader i rundt pipe i stue

Større oppgraderinger av de fleste overflater må beregnes.

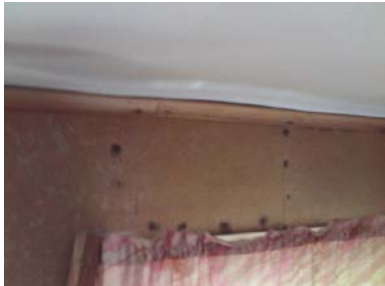
Veggplater har svellet og stifter rustet.

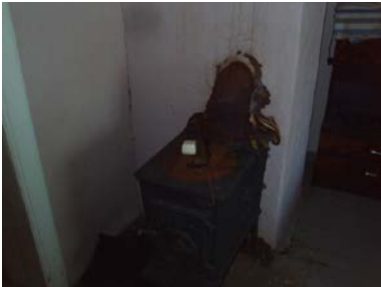
Eldre vedovn med rust.

En gjennomgang av begge piper og ildsteder av feiervesen må beregnes.

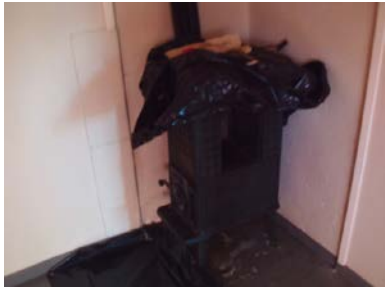
Vedovn i ene stuen. (lekkasje i himling)

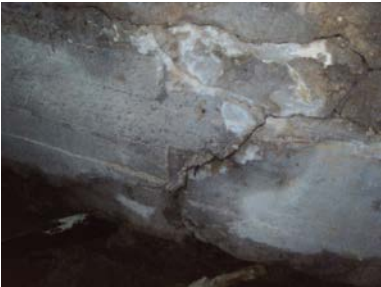
Sprekk i grunnmur i bakre del av grovkjeller.

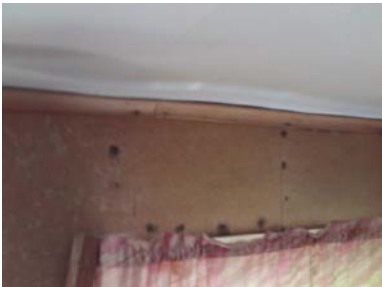
Kondens/fuktskader i trapperommet.

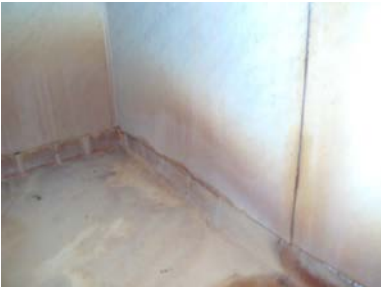
Fuktskadet våtroimsplater i dusjhjørne.

- Gjennomføre ytterligere undersøkelser og foreta utbedring av skade.

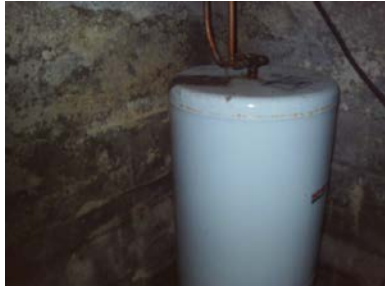
Det er påvist at varmtvannstank er over 20 år Noe ruskader ble registrert.

Eldre bereder er plassert i grovkjeller.

- Det bør etableres tilfredsstillende el-tilkobling etter gjeldende forskrift.
- Det bør etableres tilfredsstillende avrenning eller lekkasjesikring ved varmtvannstank.
- Tiltak:

Bør sjekkes nærmere av rørlegger.

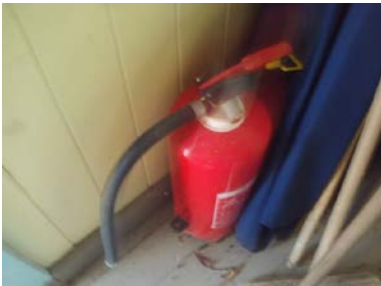
Eldre pulverapperat.

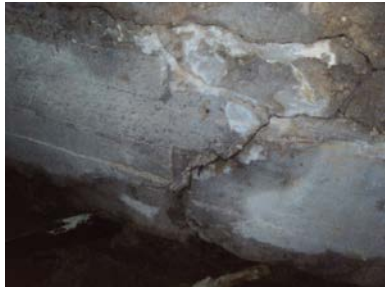
Sprekk i grovkjeller

- Lokal utbedring må utføres.

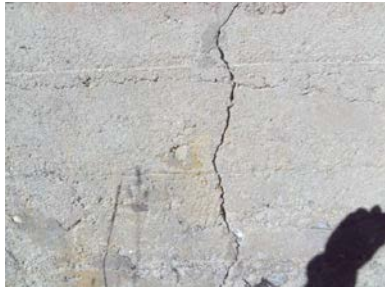
Utvendig sprekk.
