Fjelestadvegen 14, 4737 HORNNES

**Fjelestad. Unik utviklingseiendom  
på 2 558,5 daa med hyttetomter,  
landbruk, skog og jakt.**

Velkommen .....2  
Om eiendommen .....20  
Tilstandsrapport .....38  
Forbrukerinformasjon ..... 140  
Budskjema ..... 141

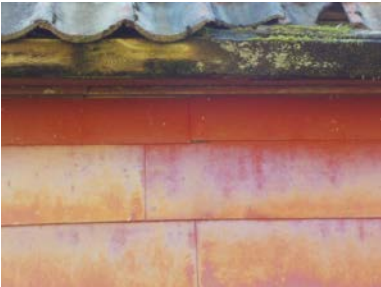
Takrenner mangler og dermed skader.

Takrenner må monteres for å unngå ekstra fuktbelastning på fasader og rundt grunnmur. På generelt grunnlag anbefales pipe og helbeslås over tak. Vist ikke må disse impregneres ved jevne mellomrom for å hindre oppsug av fuktighet som resulterer i innvendige lekkasjer.

Kostnadsestimat: 50 000 - 100 000

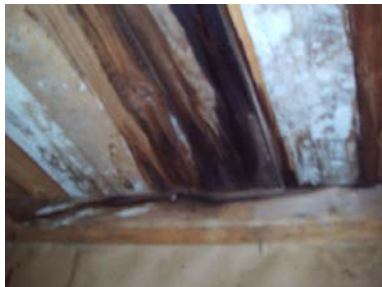
Fukt/råteskader i rundt pipe.

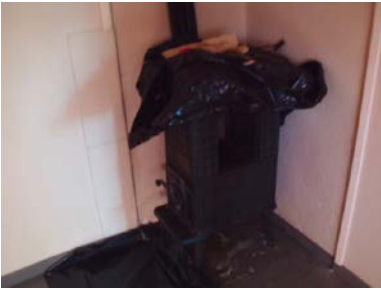
Vedovn i ene stuen. (lekkasje i himling)

En gjennomgang av begge piper og ildsteder av feiervesen må beregnes.

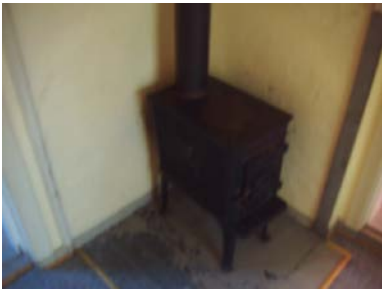
Vedovn på soverom.

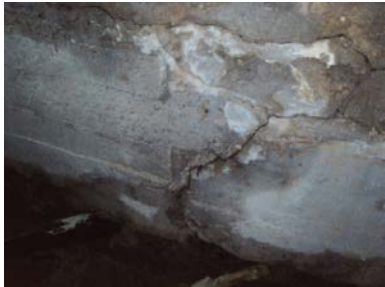
Sprekk i grunnmur i bakre del av grovkjeller.
