Fjelestadvegen 14, 4737 HORNNES

**Fjelestad. Unik utviklingseiendom  
på 2 558,5 daa med hyttetomter,  
landbruk, skog og jakt.**

Velkommen .....2  
Om eiendommen .....20  
Tilstandsrapport .....38  
Forbrukerinformasjon ..... 144  
Budskjema ..... 145

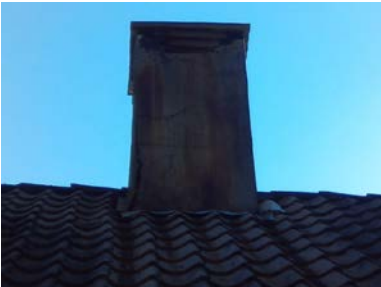
Større lekkasje i rundt pipe.

Takrenner må monteres for å unngå ekstra fuktbelastning på fasader og rundt grunnmur. På generelt grunnlag anbefales pipe og helbeslås over tak. Vist ikke må disse impregneres ved jevne mellomrom for å hindre oppsug av fuktighet som resulterer i innvendige lekkasjer.

Kostnadsestimat: 50 000 - 100 000

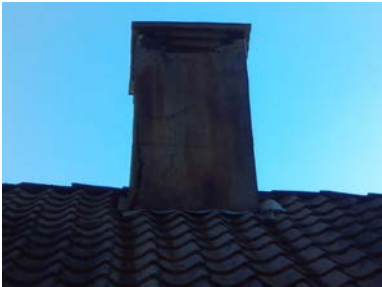
Lekker i rundt pipe.

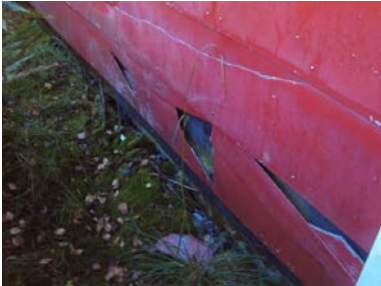
Skader på fasadeplater.

Større oppgraderinger/utskiftning av fasadeplater og belistninger i rundt vinduer. Veggkonstruksjonen må sjekkes der det har vært fare for lekkasjer.

**Kostnadsestimat: Over 300 000**

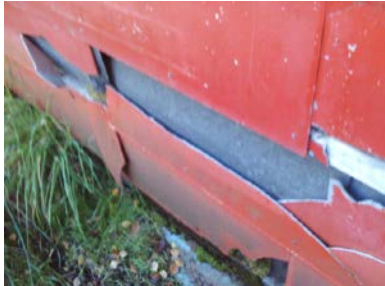
Større skader.

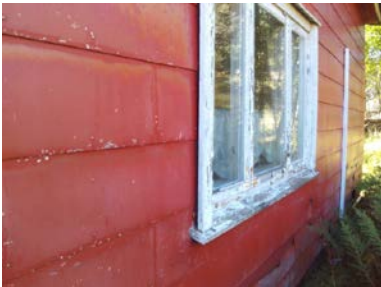
Deler av ene fasaden.

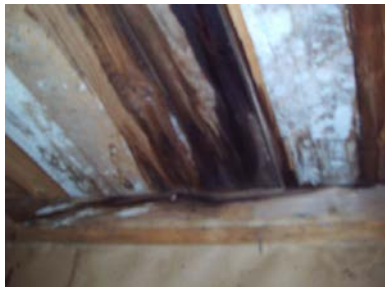
Fukt/råteskader i rundt pipe.

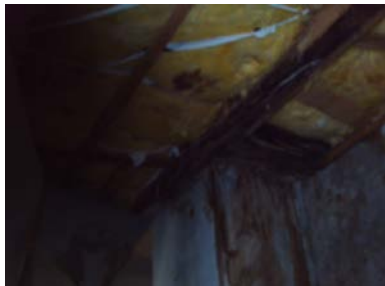
Skader i rundt pipe.

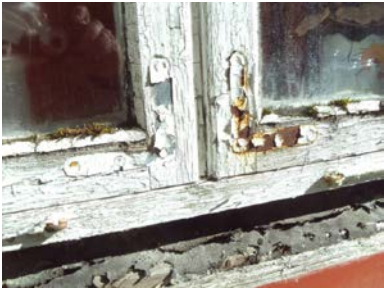
Større skader utvendig og på belistninger

**Kostnadsestimat: 100 000 - 300 000**

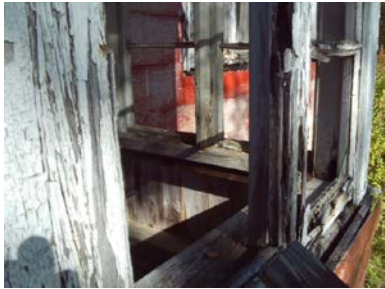
Vinduer ved overbygget inngangsparti.

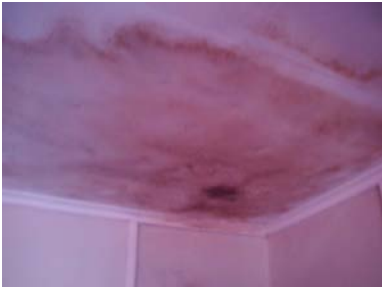
Lekkasjeskader i rundt pipe i stue

Større oppgraderinger av de fleste overflater må beregnes.

**Kostnadsestimat: 100 000 - 300 000**

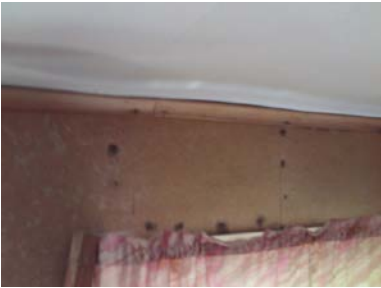
Veggplater har svellet og stifter rustet.

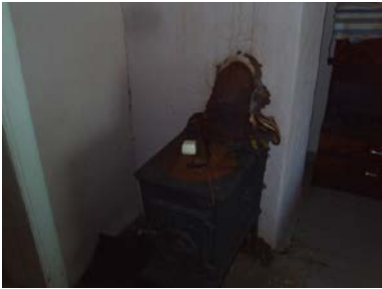
Eldre vedovn med rust.

En gjennomgang av begge piper og ildsteder av feiervesen må beregnes.

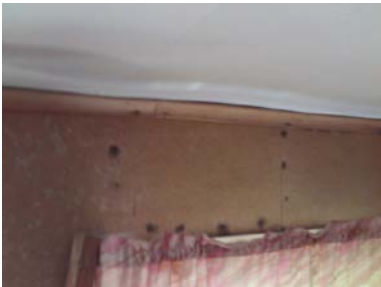
Kondens/fuktskader i trapperommet.

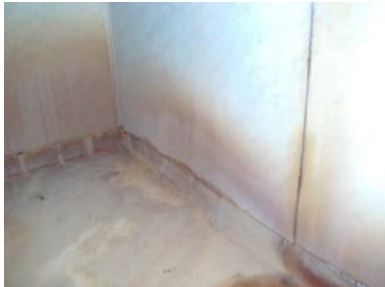
Våtrom - Hoved - Bad - Generell:  
Avvik: Våtrommet må oppgraderes for å tåle normal bruk etter dagens krav.  
Større fuktskader i dusjhjørne og en god del svertesopp/kondens på andre overflater.  
Konsekvens/tiltak  
• Våtrommet har behov for omfattende oppgraderinger. For å sikre en løsning som oppfyller gjeldende krav, bør tettesjikt, sluk og røropplegg oppgraderes og dokumenteres.  
Kostnadsestimat: 100 000 - 300 000

Fuktskadet våtroimsplater i dusjhjørne.

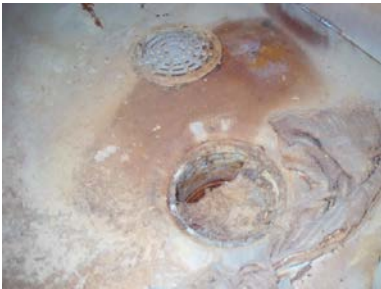
Sluk i dusjhjørne

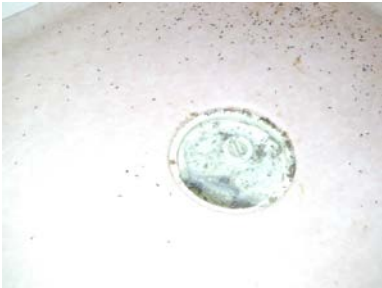
Sluk ved vaskekum.

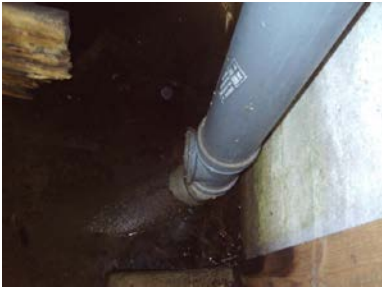
- Vurdering av avvik:**
- Mer enn halvparten av forventet brukstid er passert på innvendige avløpsledninger.

Avløpsrør av plast.

- Konsekvens/tiltak**
- Det er ikke behov for utbedringstiltak siden anlegget fungerer i dag, men ut ifra alder kan skader plutselig oppstå på eldre anlegg.
  - I forbindelse med oppgradering av våtrom vil det være naturlig med utskiftning av rør.

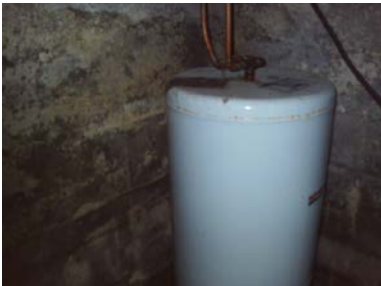
Eldre bereder er plassert i grovkjeller.

- Det bør etableres tilfredsstillende el-tilkobling etter gjeldende forskrift.
- Det bør etableres tilfredsstillende avrenning eller lekkasjesikring ved varmtvannstank.
- Tiltak:

Bør sjekkes nærmere av rørlegger.

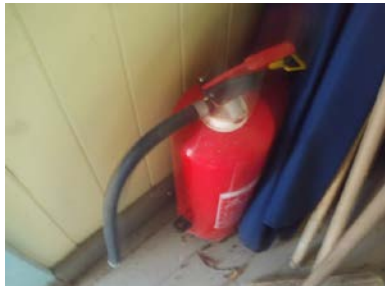
1. Er det mangler for brannslukningsutstyr i boligen iht. forskriftskrav på søknadstidspunktet, men minst Byggeforskrift 1985?  
**Ja**
2. Er det skader på brannslukkingsutstyr eller er apparatet eldre enn 10 år?  
**Ja**
3. Er det mangler på røykvarsler i boligen iht. forskriftskrav på søknadstidspunktet, men minst Byggeforskrift 1985?  
**Ja**
4. Er det skader på røykvarslere?  
**Nei**

Eldre pulverapparat.

Kostnadsestimat: Under 10 000

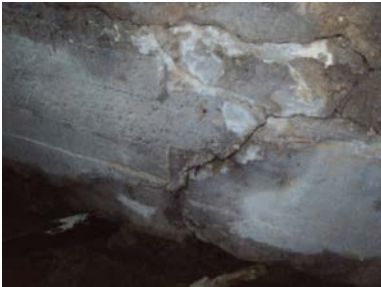
Sprekk i grovkjeller

- Lokal utbedring må utføres.

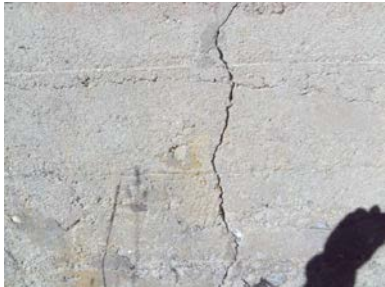
Utvendig sprekk.
