# Tilstandsrapport

Enebolig

Hulderveien 2, 8028 BODØ

Befaringsdato: 19.08.2025

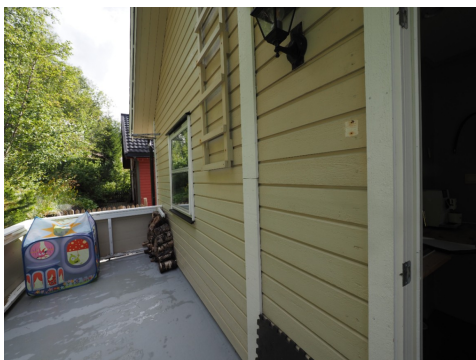
## ! TG 2 Veggkonstruksjon

Bindingsverks konstruksjon fra byggeår og stående bordkledning. Antatt isolert etter datidens krav og byggeskikk.

Det er påvist spredte råteskader i bordkledningen.

Råteskadet trekledning må skiftes ut.

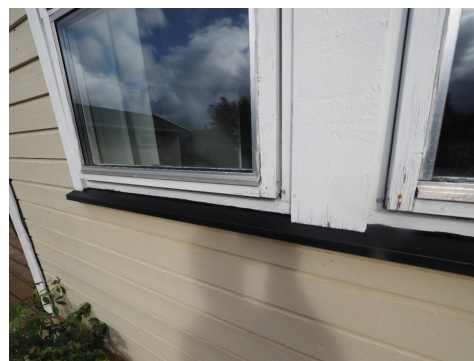
- Karmene i vinduer er slitte og det er sprekker i treverket.

små råteskader i vinduer

- Det må påregnes noe vedlikehold og at enkelte vinduer må skiftes ut.

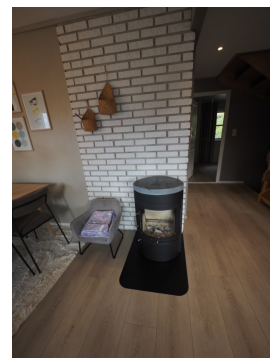
### ! TG 1 Pipe og ildsted

Pipe etablert og vedovn. Pipe og ildsted ikke kontrollert, se for øvrig rapport fra Salten Brann.

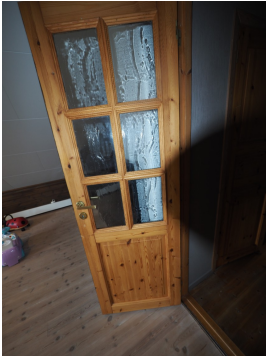
### ! TG 2 Innvendige dører

Noen dører i furu profil og noe hvit profil. Furu dører fra byggeår

Dører på loftet bør skiftes

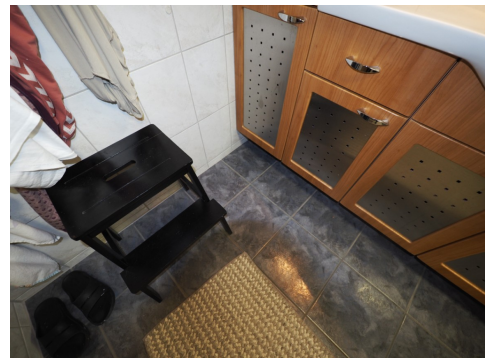
#### TG 2 Overflater vegger og himling

- Det er påvist at noen fliser har bom (hulrom under).
- Det er påvist avvik i fallforhold til sluk i forhold til krav i forskrift på byggetidspunktet.
- Det er påvist avvik i krav til høydeforskjell/fall-løsning på våtrommet.

- Et bad med manglende/redusert fall til sluk blir mindre funksjonelt og sikkert for brukeren. Dette kan medføre stående vann på gulvet, vann som ikke ledes effektivt til sluket, økt risiko for at vann renner ut av rommet og redusert sklisikkerhet på gulvet.
- Det er ikke behov for utbedringstiltak.
- Selv om bom eller hullid ikke alltid er et umiddelbart problem, bør det overvåkes nøye før eventuell utvikling i sprekker i flisfuger e.l. oppstår. Dette må en foreta tiltak for, for å begrense utviklingen.
- Til tross for avviket i fall/høydeforskjell til sluk, vil gulvet fortsatt kunne lede vann mot sluket, men med redusert effektivitet. Dette kan potensielt øke risikoen for vannansamling i enkelte områder av badet.

- Det er ikke behov for utbedringstiltak.
- Selv om bom eller hullid ikke alltid er et umiddelbart problem, bør det overvåkes nøye før eventuell utvikling i sprekker i flisfuger e.l. oppstår. Dette må en foreta tiltak for, for å begrense utviklingen.
