Hulderveien 2, 8028 BODØ

**Mørkved – Attraktiv og innholdsrik  
enebolig | Oppgradert senere år |  
Barnevennlig | Garasje | Badstue |  
Solrikt**

# Tilstandsrapport

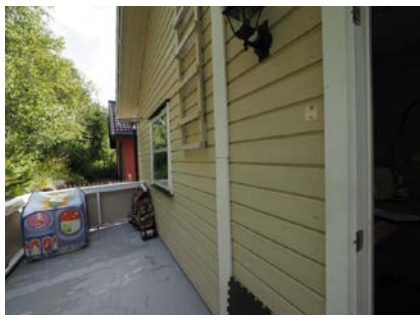
Det er påvist spredte råteskader i bordkledningen.

Råteskadet trekledning må skiftes ut.

Kostnadsestimat: 10 000 - 50 000

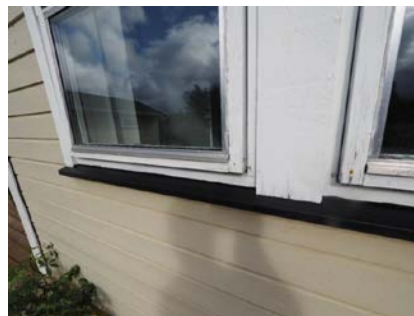
- Karmene i vinduer er slitte og det er sprekker i trevirket.

små råteskader i vinduer

- Det må påregnes noe vedlikehold og at enkelte vinduer må skiftes ut.

Kostnadsestimat: 10 000 - 50 000

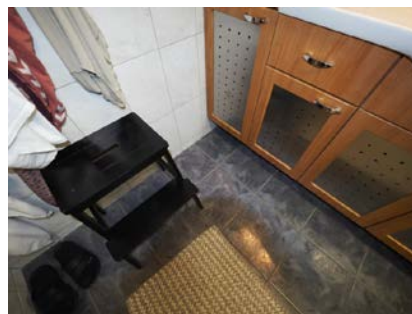
- Det er påvist at noen fliser har bom (hulrom under).
- Det er påvist avvik i fallforhold til sluk i forhold til krav i forskrift på byggetidspunktet.
- Det er påvist avvik i krav til høydeforskjell/fall-løsning på våtrommet.

- Et bad med manglende/redusert fall til sluk blir mindre funksjonelt og sikkert for brukeren. Dette kan medføre stående vann på gulvet, vann som ikke ledes effektivt til sluket, økt risiko for at vann renner ut av rommet og redusert sklisikkerhet på gulvet.
- Det er ikke behov for utbedringstiltak.
- Selv om bom eller hull lyd ikke alltid er et umiddelbart problem, bør det overvåkes nøye før eventuell utvikling i sprekker i flisfuger e.l. oppstår. Dette må en foreta tiltak for, for å begrense utviklingen.
- Til tross for avviket i fall/høydeforskjell til sluk, vil gulvet fortsatt kunne lede vann mot sluket, men med redusert effektivitet. Dette kan potensielt øke risikoen for vannansamling i enkelte områder av badet.
