# Tilstandsrapport

Enebolig

Buråkevegen 10 , 6652 SURNADAL

Befaringsdato: 19.03.2026

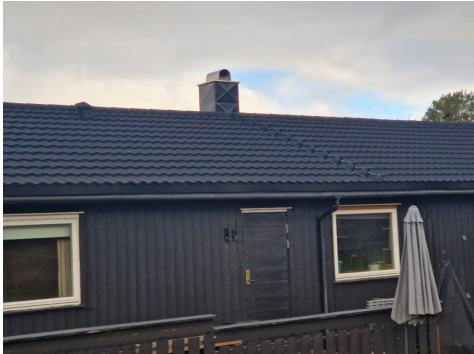
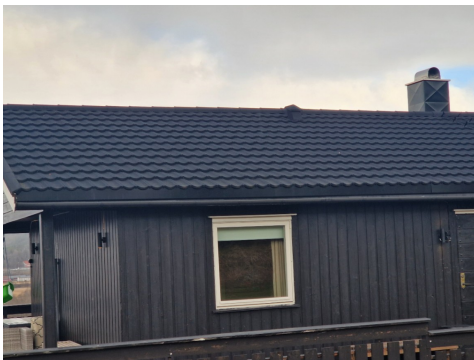
## ! TG 1 Nedløp og beslag

- Det bør foretas tiltak for å bedre lufting av kledningen.
- Uten tilstrekkelig lufting bak bordkledningen kan fuktighet som trenger inn bak bordene eller gjennom veggen innenfra ikke tørke opp. Dette skaper ideelle forhold for råtesopp og muggvekst. Bygget bør sikres mot skadedyr. Musebånd bør monteres.

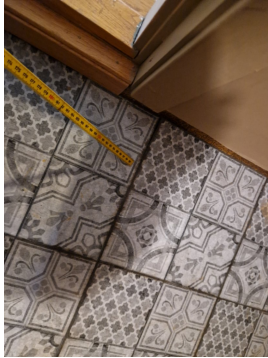
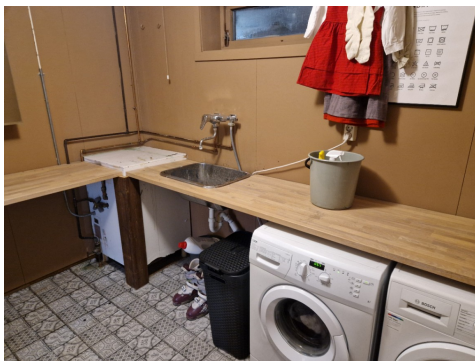
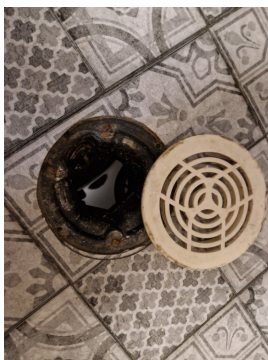
## 1. ETASJE > VASKEROM

Hulltaking er foretatt og ingen unormale forhold er avdekt. Hulltaking er en stikk kontroll ett sted. Kontrollen kan ikke utelate fuktskader andre steder i rommet.

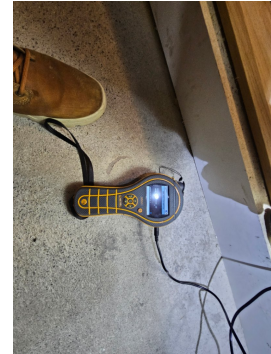
## 2. ETASJE > BAD

### TG 3 Generell

- Våtrommet har behov for omfattende oppgraderinger. For å sikre en løsning som oppfyller gjeldende krav, bør tettesjikt, sluk og røropplegg oppgraderes og dokumenteres.
- Manglende oppgradering av våtrommet medfører høy risiko for at konstruksjonene ikke vil tåle vanlig bruk av vann eller lekkasjer. Dette kan føre til fuktskader på tilstøtende konstruksjoner.

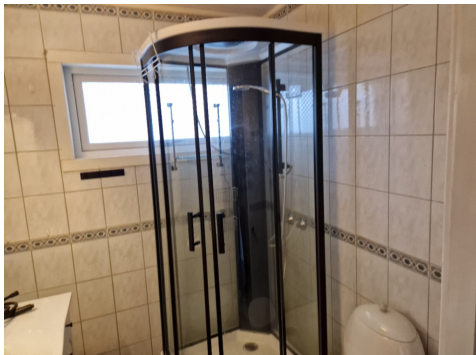
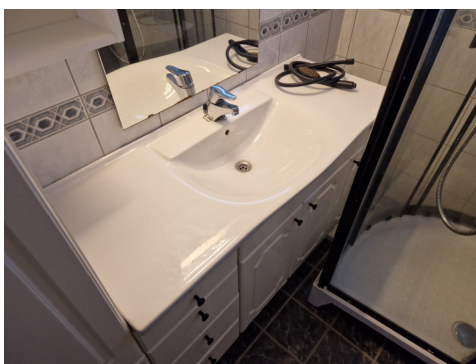
## 2. ETASJE > BAD

Hulltaking er foretatt og ingen unormale forhold er avdekt. Hulltaking er en stikk kontroll ett sted. Kontrollen kan ikke utelate fuktskader andre steder i rommet.
