Tilstandsrapport

Enebolig

Buråkevegen 10 , 6652 SURNADAL

Befaringsdato: 19.03.2026

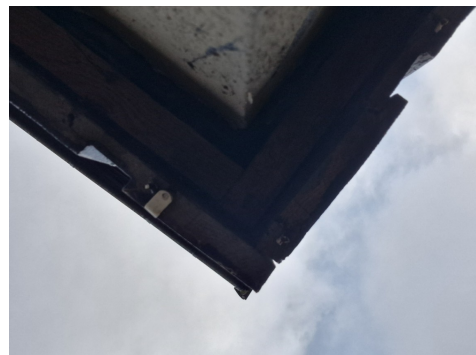
- Det bør foretas tiltak for å bedre lufting av kledningen.
- Uten tilstrekkelig lufting bak bordkledningen kan fuktighet som trenger inn bak bordene eller gjennom veggen innenfra ikke tørke opp. Dette skaper ideelle forhold for råtesopp og muggvekst. Bygget bør sikres mot skadedyr. Musebånd bør monteres.

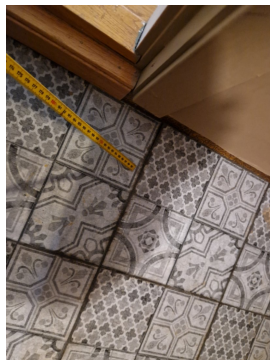
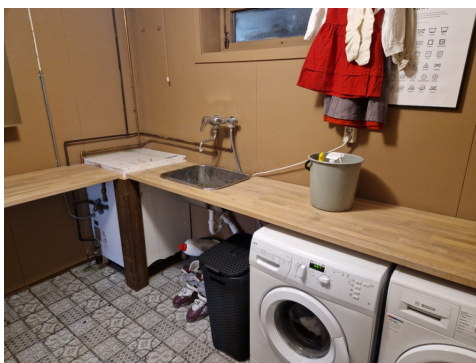
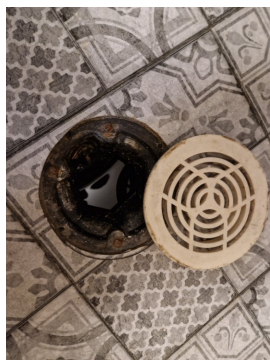
- Våtrommet har behov for omfattende oppgraderinger. For å sikre en løsning som oppfyller gjeldende krav, bør tettesjikt, sluk og røropplegg oppgraderes og dokumenteres.
- Manglende oppgradering av våtrommet medfører høy risiko for at konstruksjonene ikke vil tåle vanlig bruk av vann eller lekkasjer. Dette kan føre til fuktskader på tilstøtende konstruksjoner.

Kostnadsestimat: 200 000 - 500 000

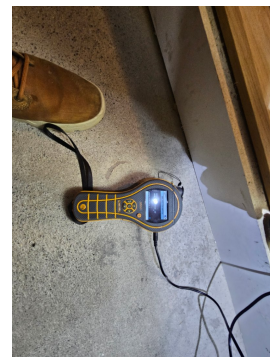
2. ETASJE > BAD

- Våtrommet har behov for omfattende oppgraderinger. For å sikre en løsning som oppfyller gjeldende krav, bør tettesjikt, sluk og røropplegg oppgraderes og dokumenteres.
- Manglende oppgradering av våtrommet medfører høy risiko for at konstruksjonene ikke vil tåle vanlig bruk av vann eller lekkasjer. Dette kan føre til fuktskader på tilstøtende konstruksjoner.

Kostnadsestimat: 200 000 - 500 000

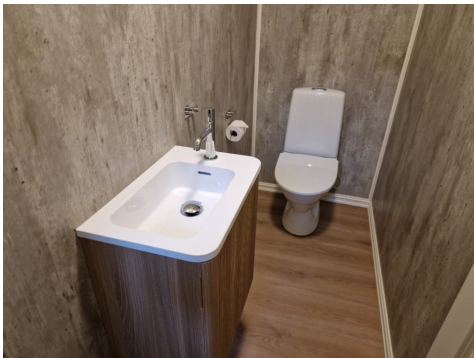
TG 2 Vannledninger

- Det er ikke behov for utbedringstiltak siden anlegget fungerer i dag, men ut ifra alder kan skader plutselig oppstå på eldre anlegg.
- I forbindelse med oppgradering av våtrom vil det være naturlig med utskiftning av rør.
