Tilstandsrapport

Enebolig

Odins gate 19 , 5531 HAUGESUND

Befaringsdato: 14.01.2025

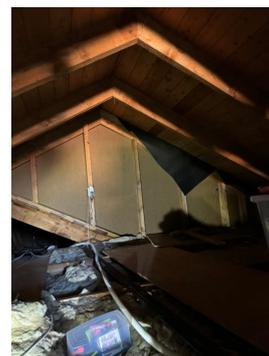
- Det er fra loft/kryploft påvist indikasjoner på at det er punktering av dampspærre, som medfører svekket effekt av dampspærefunksjonen.
- Det er påvist fuktskjolder/skader i takkonstruksjonen.

Det er stedvis fuktskjolder i gjennomføringer, men områder er tørre på befaringsdagen. Dette kan være eldre merker fra før taket ble tekket nytt.

Det kan påregnes noe utbedringer. Isolasjon må i ytterste konsekvens skiftes stedvis.

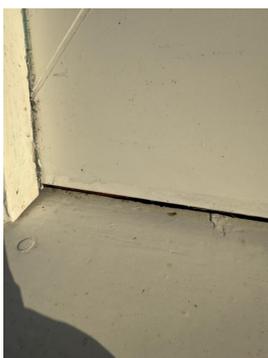
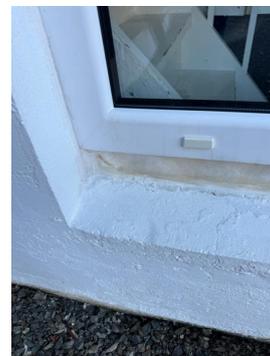
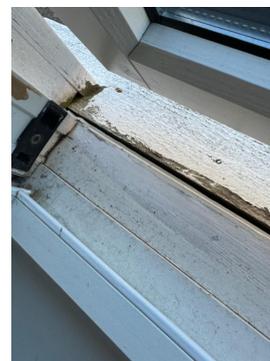
! TG 2 Dører

- Det er påvist avvik rundt innsettsdetaljer.
- Karmene i dører er værslitte utvendig og det er sprekker i trevirket.

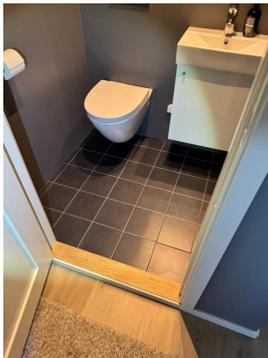
TG 2 Vannledninger

- Det er påvist at eventuelt lekkasjevann fra rør i rør system ikke ledes til sluk eller annen kompenserende løsning.
- Mer enn halvparten av forventet brukstid er passert på innvendige vannledninger.

Avvik gjelder utelukkende for rør i kobber som ikke er skiftet. Det er utløp i vegg på toalettrom, men det er ikke sluk i rommet.

- Det bør foretas tiltak på anlegget som sikrer bedre løsning på eventuelt lekkasjevann fra rør i rør system.
- I forbindelse med oppgradering av våtrom vil det være naturlig med utskiftning av rør.

Det kan påregnes tiltak i forhold til registrert avvik. Installasjon av lekkasjesikring på toalettrom kan påregnes.
